REGISTRO FOTOGRÁFICO  
PROGRAMA DE MANTENIMIENTO DE EDIFICIOS ESCOLARES PÚBLICOS

SITUACIÓN DEFICIENCIAS DETERMINADAS

| NOMBRE DEL ESTABLECIMIENTO: | EORM | DIRECCIÓN DEL ESTABLECIMIENTO: | CASERÍO CUMBRE DE BALLÍ |
| CÓDIGO DEL ESTABLECIMIENTO: | 13-26-0098-43 | FECHA: | 23/09/2,024 |

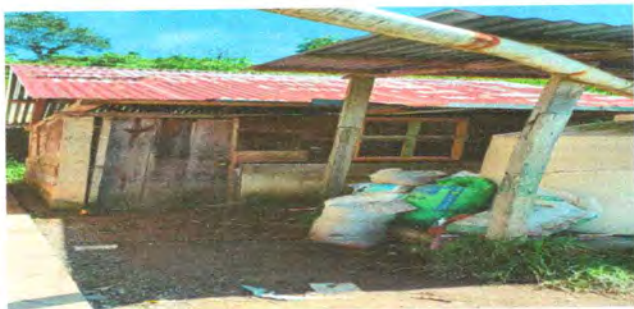
Foto1: TECHO, ESTRUCTURA DE SOPORTE, TECHO Y PUERTA EN MALAS CONDICIONES

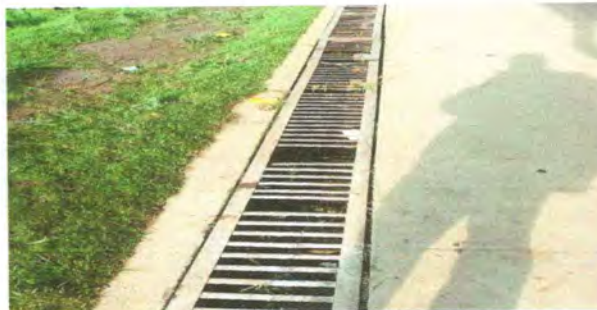
foto2: REPARACIÓN DE CUNETA EN MAL ESTADO

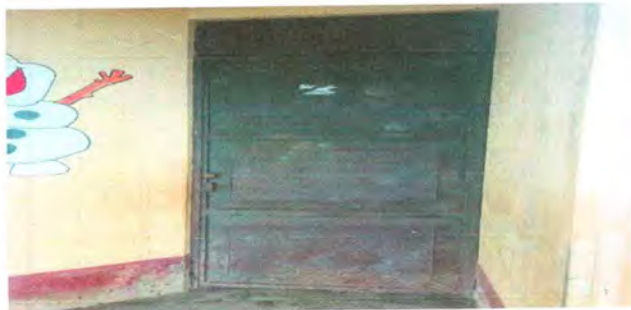
Foto 3: MANTENIMIENTO A PUERTAS POR MAL ESTADO

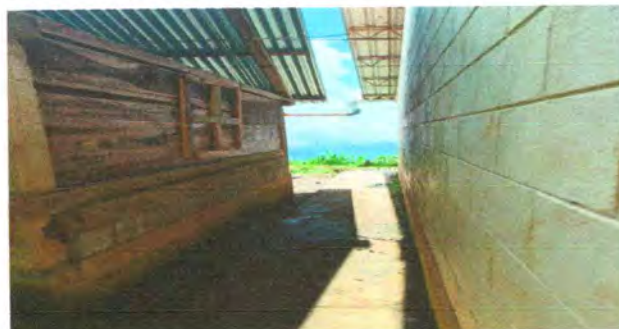
Foto 4: SUSTITUCIÓN DE VENTANAS

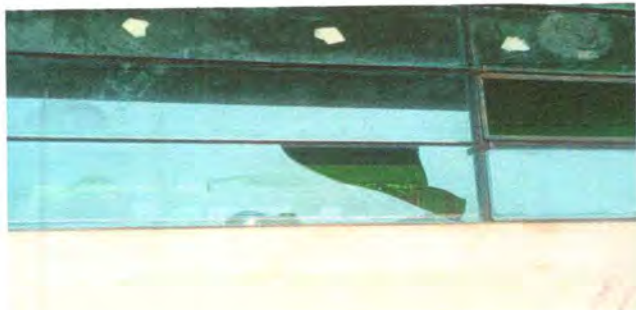
Foto 5: SUSTITUCIÓN DE VIDRIOS POR MAL ESTADO

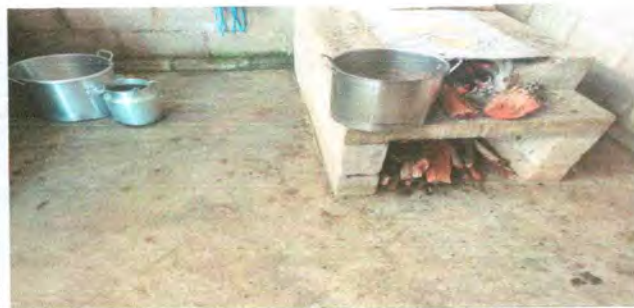
Foto 6: SUSTITUCIÓN DE PLANCHA ARTESANAL COMPLETA

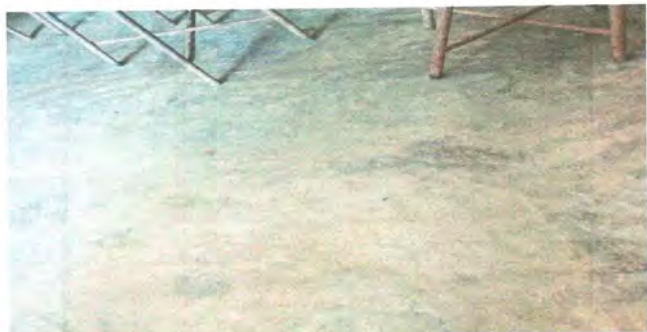
Foto 7: SUSTITUCION DE PISO POR MAL ESTADO

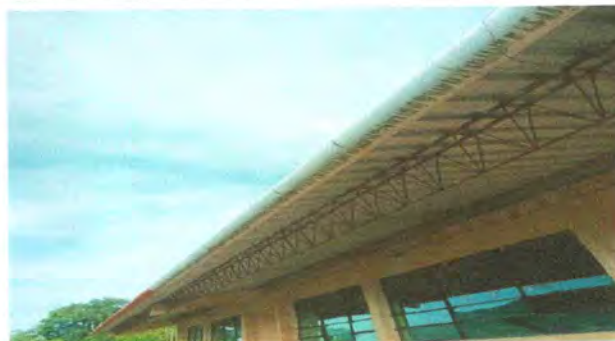
Foto 8: SUSTITUCION DE CANALES POR MALAS CONDICIONES

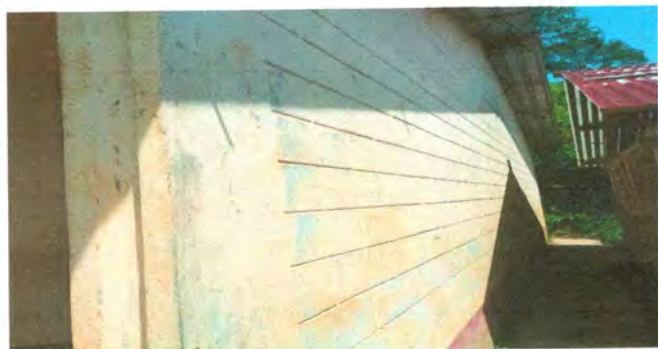
Foto 9: PINTURA EN MUROS EXTERIORES E INTERIORES

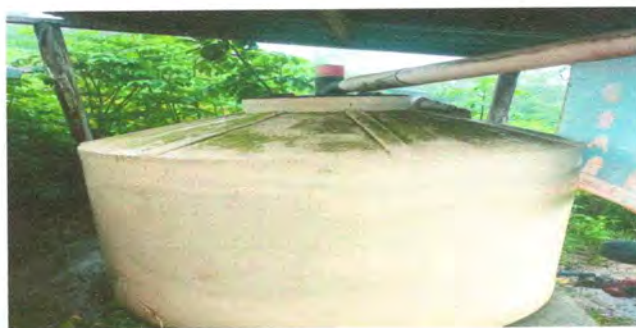
Foto 10: SUSTITUCION DE DEPOSITO DE AGUA POR MAL ESTADO

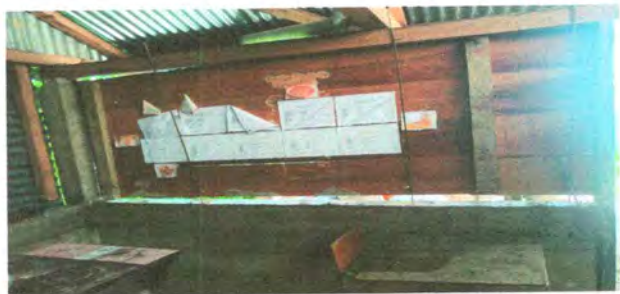
Foto 11: SUSTITUCIÓN DE PARED DE MADERA POR BLOCK
