SITUACIÓN DEFICIENCIAS DETERMINADAS

| NOMBRE DEL ESTABLECIMIENTO: | EORM | DIRECCIÓN DEL ESTABLECIMIENTO: | CANTÓN LAS FLORES |
| CÓDIGO DEL ESTABLECIMIENTO: | 13-26-1258-43 | FECHA: | 25 de septiembre |

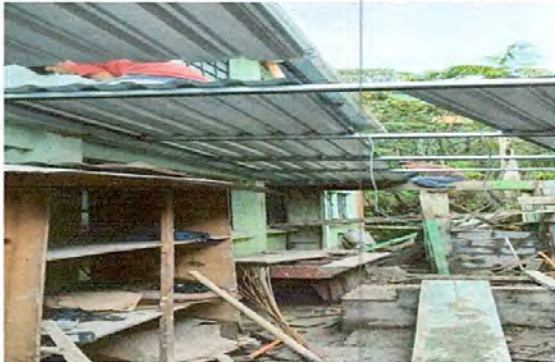
Foto 1: Sustitución de lámina y estructura de madera por metal (cocina)

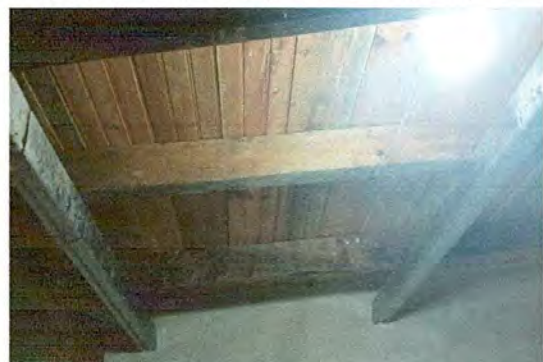
Foto 2: Sustitución de estructura de madera por metal (techo dirección)

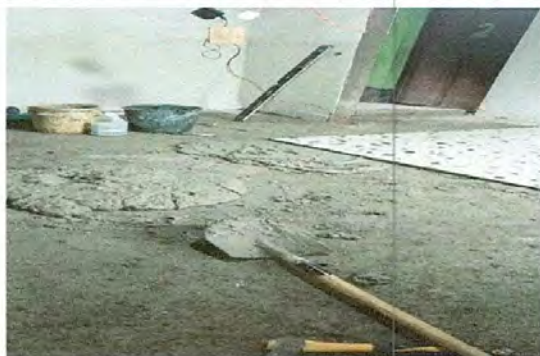
Foto 3: Sustitución de piso de torta de concreto por piso cerámico (cocina)

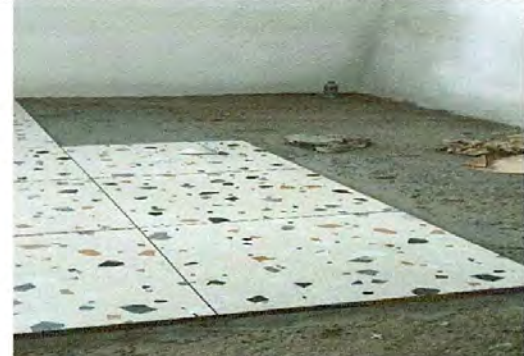
Foto 4: Sustitución de piso de torta de concreto por piso cerámico (dirección)

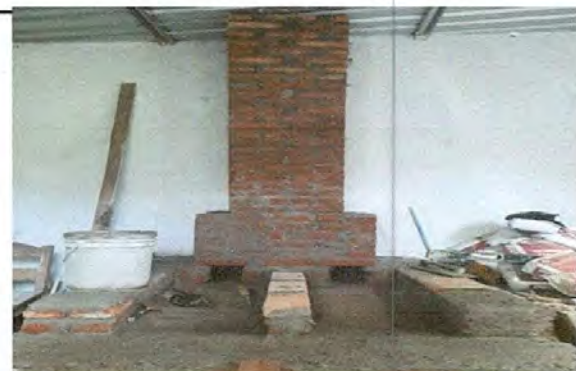
Foto 5: Repello y Reparación de muro perimetral de block (cocina)

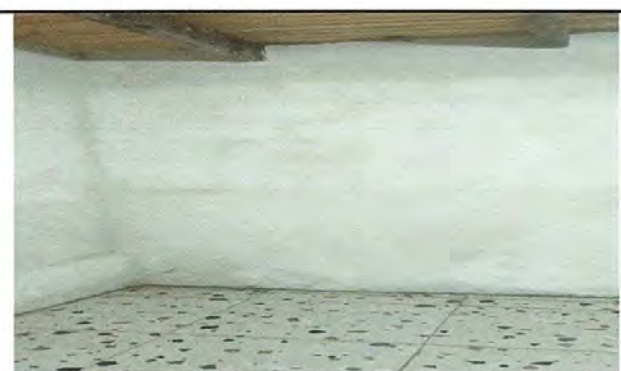
Foto 6: Repello y Reparación de muro perimetral de block (dirección)

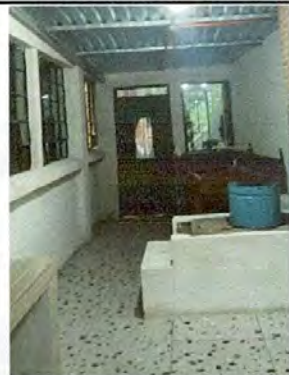
Foto 7: Sustitución de puertas (cocina)

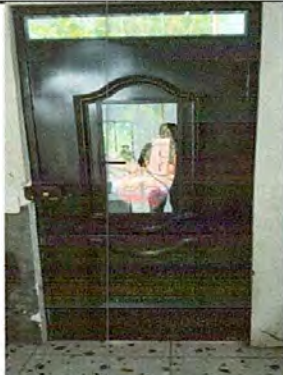
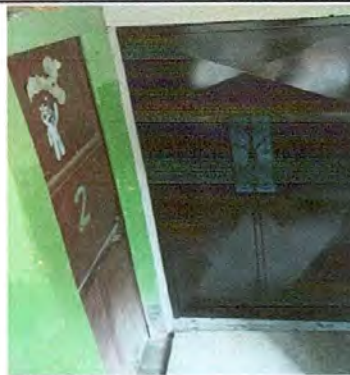
Foto 8: Sustitución de puertas (dirección y aula)

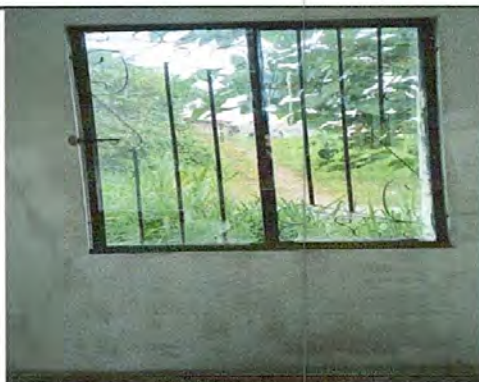
Foto 9: Sustitución de ventana de madera por metal más vidrio (cocina)

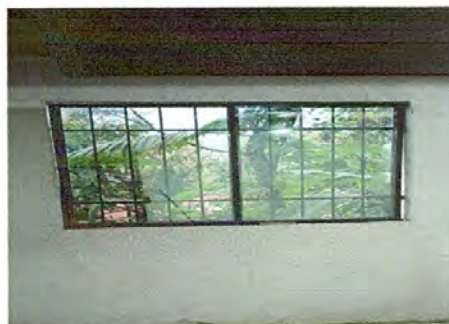
Foto 10: Sustitución de ventana de madera por metal más vidrio (dirección)

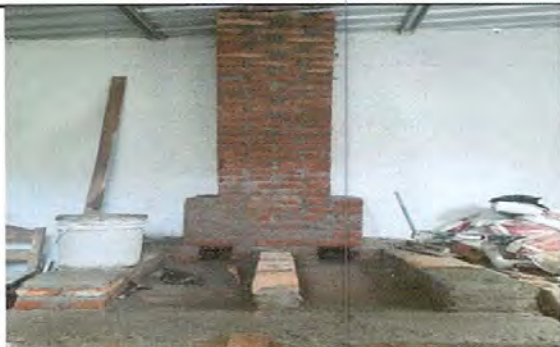
Foto 11: Reparación de cocina completa
