SITUACIÓN DEFICIENCIAS DETERMINADAS

| NOMBRE DEL ESTABLECIMIENTO: | ESCUELA OFICIAL RURAL MIXTA | DIRECCIÓN DEL ESTABLECIMIENTO: | CASERÍO ESPERANCITA, ALDEA YULMACAP |
| CÓDIGO DEL ESTABLECIMIENTO: | 13-26-1666-43 | FECHA: | 22/11/2024 |

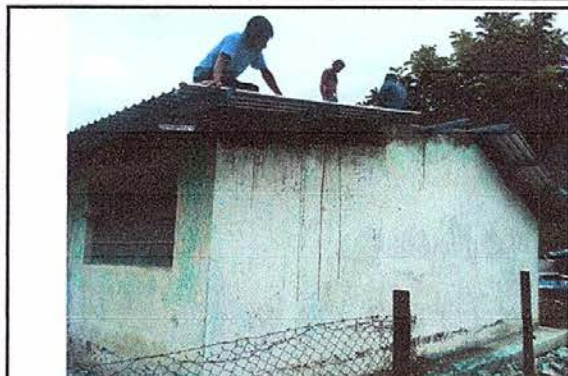
Foto No. 1: Cambio de láminas en mal estado por láminas troqueladas.

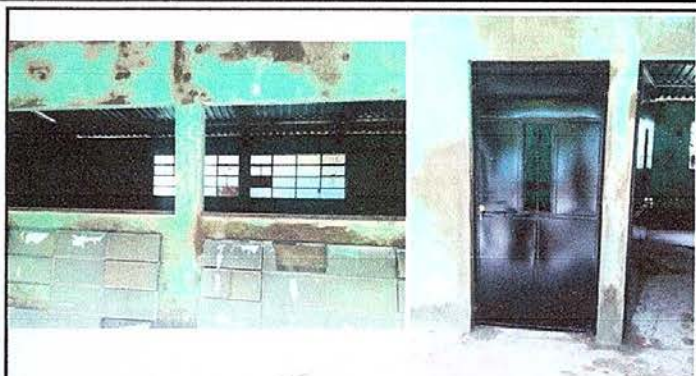
Foto No. 2: Cambio de ventanas y puertas en mal estado.

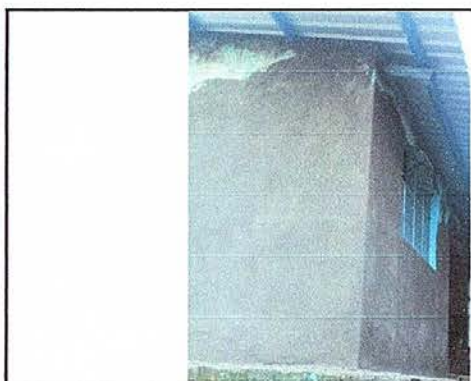
Foto No. 3: Repello de las paredes de las aulas.

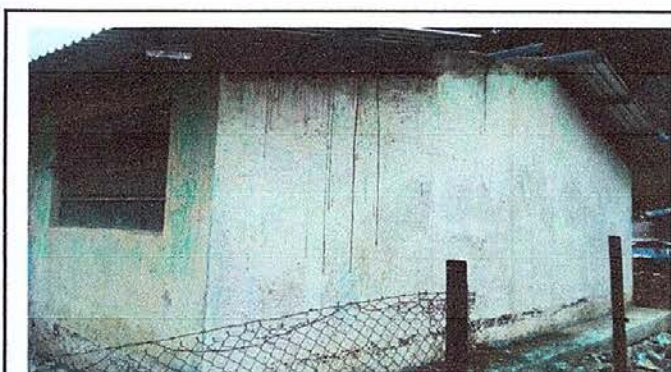
Foto No. 4: Reparación de la pintura en interiores y exteriores.

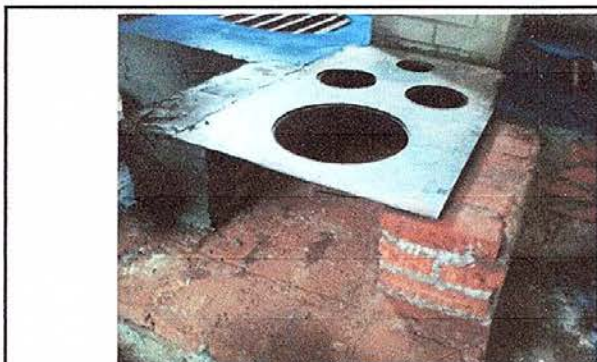
Foto No. 5: Cambio de plancha.

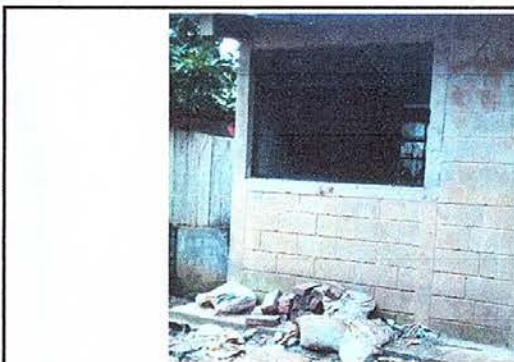
Foto No. 6: Cambio de ventana para cocina.

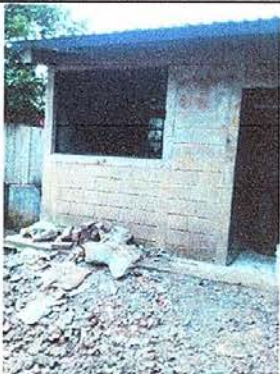
Foto No. 7: Repello de la cocina.

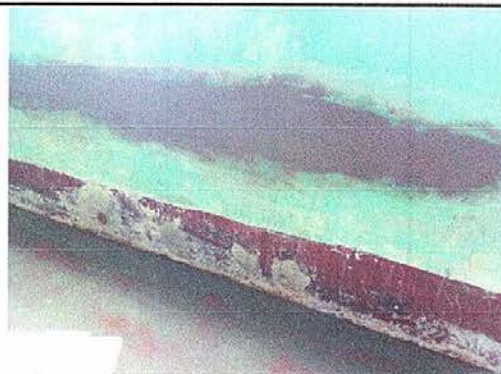
Foto No. 8: Repello de las aulas.

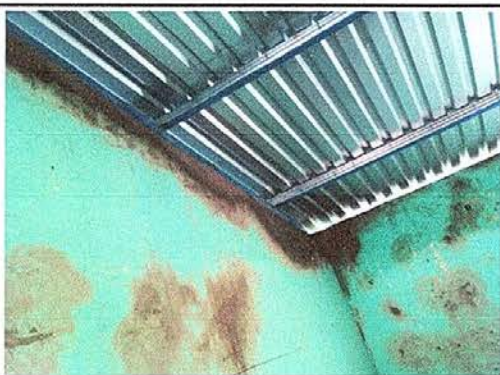
Foto No. 9: Sustitución de vigas de madera por vigas de metal y costaneras.

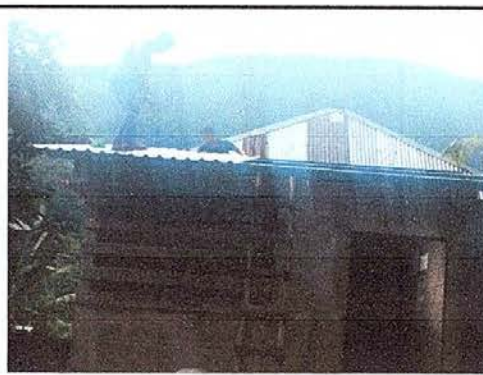
Foto No. 10: Sustitución de láminas por láminas troqueladas.
