SITUACIÓN DEFICIENCIAS DETERMINADAS

| NOMBRE DEL ESTABLECIMIENTO: | ESCUELA OFICIAL RURAL MIXTA | DIRECCIÓN DEL ESTABLECIMIENTO: | CASERÍO ESPERANCITA, ALDEA YULMACAP |
| CÓDIGO DEL ESTABLECIMIENTO: | 13-26-1666-43 | FECHA: | 29/11/2024 |

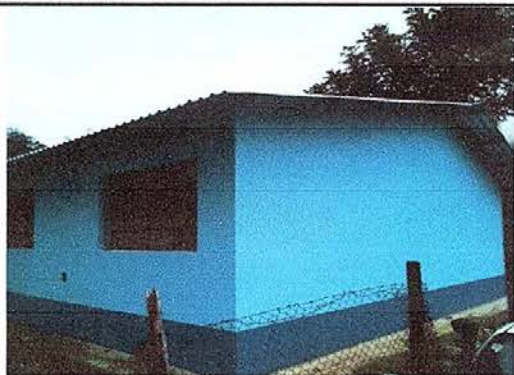
Foto No. 1: Cambio de láminas en mal estado por láminas troqueladas.

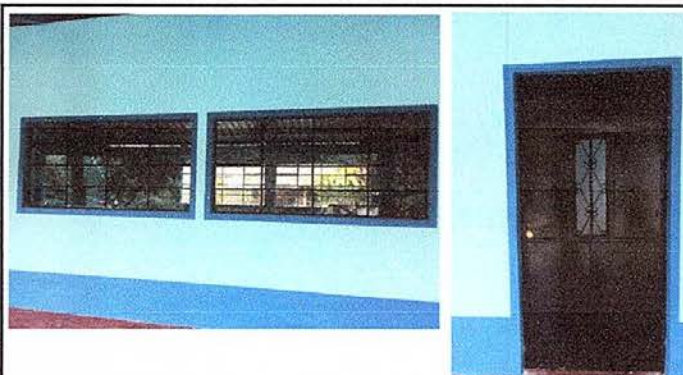
Foto No. 2: Cambio de ventanas y puertas en mal estado.

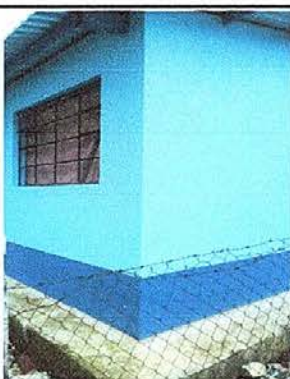
Foto No. 3: Repello de las paredes de las aulas.

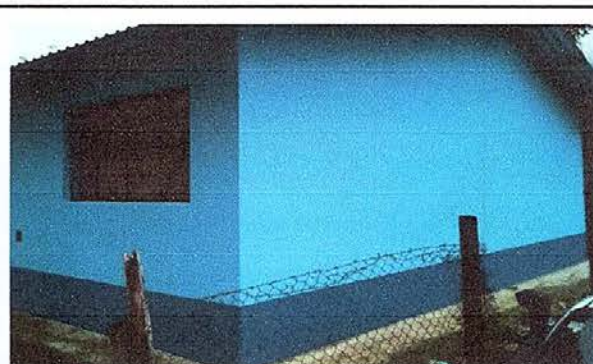
Foto No. 4: Reparación de la pintura en interiores y exteriores.

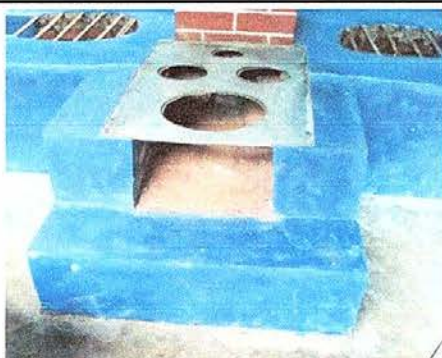
Foto No. 5: Cambio de plancha.

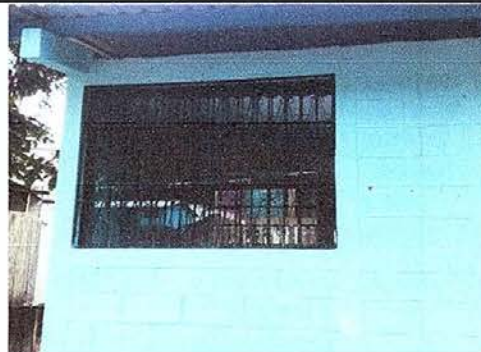
Foto No. 6: Cambio de ventana para cocina.

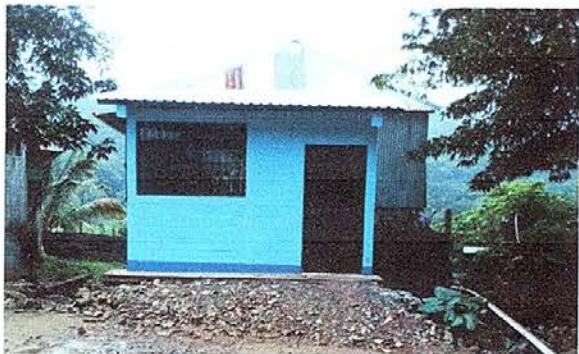
Foto No. 7: Repello de la cocina.

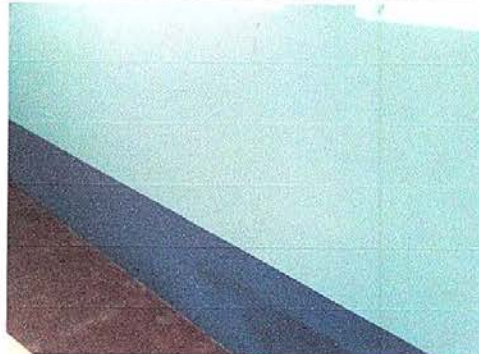
Foto No. 8: Repello de las aulas.

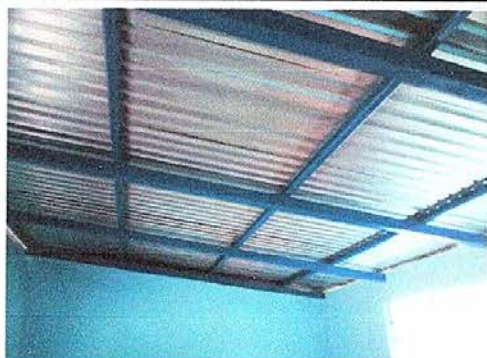
Foto No. 9: Sustitución de vigas de madera por vigas de metal y costaneras.

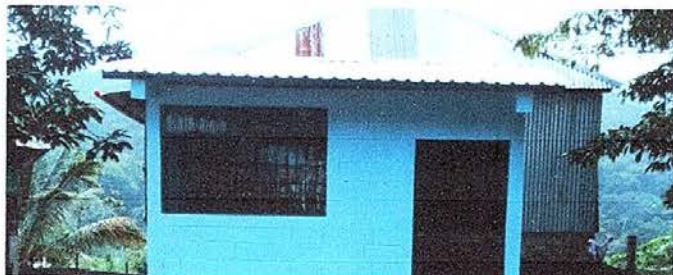
Foto No. 10: Sustitución de láminas por láminas troqueladas.
