| DEPARTAMENTO: | HUEHUETENANGO | MUNICIPIO: | SANTA CRUZ BARILLAS |
| NOMBRE DEL ESTABLECIMIENTO: | EORM | DIRECCIÓN DEL ESTABLECIMIENTO: | CASERIO LA ESPERANZA QUEQUEMOXÓN |
| CÓDIGO DEL ESTABLECIMIENTO: | 13-26-1670-43 | FECHA: | 26/11/2024 |

REGISTRO FOTOGRÁFICO  
PROGRAMA DE MANTENIMIENTO DE EDIFICIOS ESCOLARES PÚBLICOS

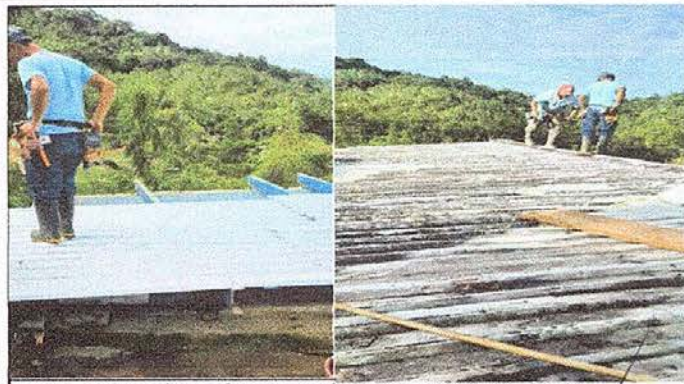
Foto1: sustitución de lámina, por lámina troquelada Aluzinc 16.

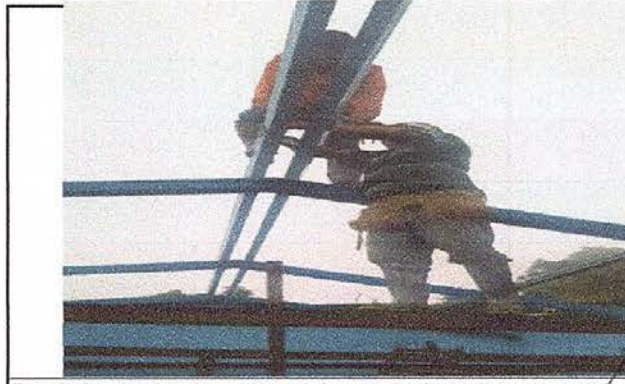
Foto 2: Sustitucion de estructura de soporte de madera, por metal

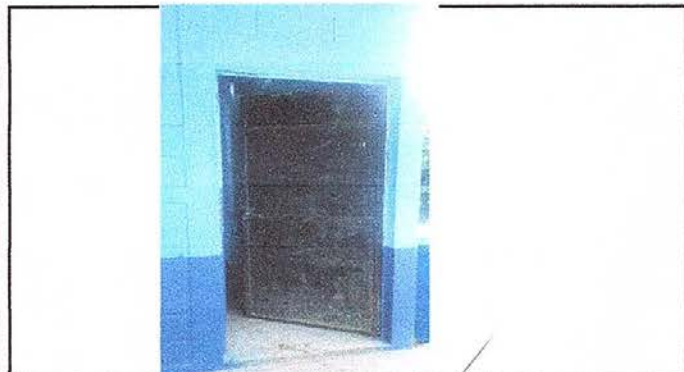
Foto 3: Sustitucion de puertas

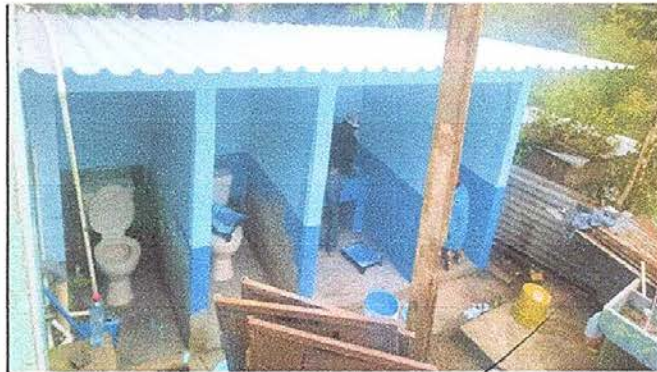
Foto 4: Sustitución de puertas en servicios sanitarios

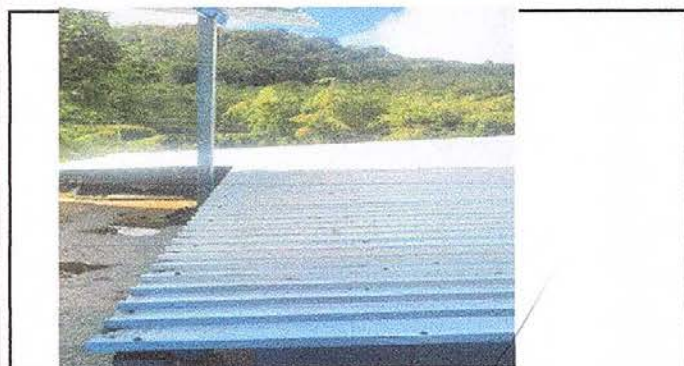
Foto 5: Sustitución de canal de pvc.

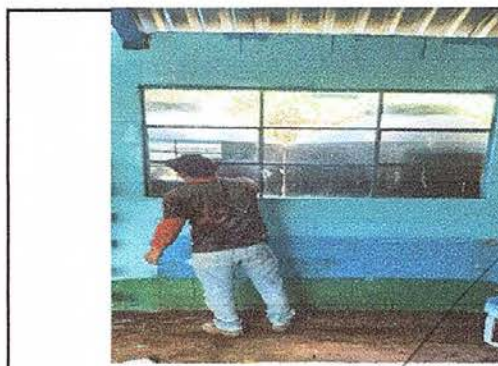
Foto 6: pinturas en muros exteriores e interiores

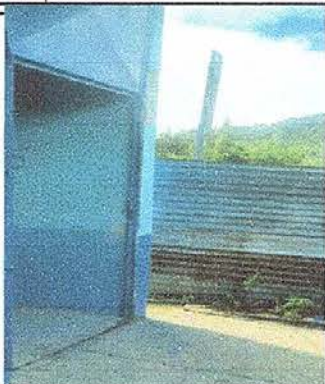
Foto11: sustitución de puerta de otra aula.

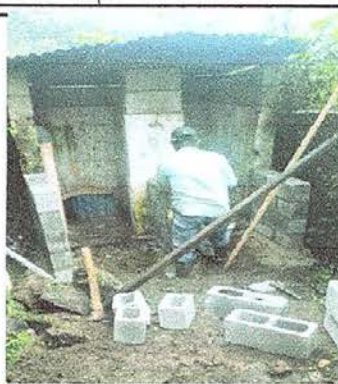
Foto 12: Sustitucion de puerta de servicio sanitario 2

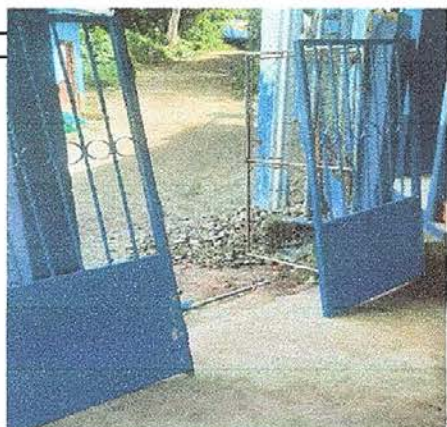
Foto 13: sustitución de portón de metal

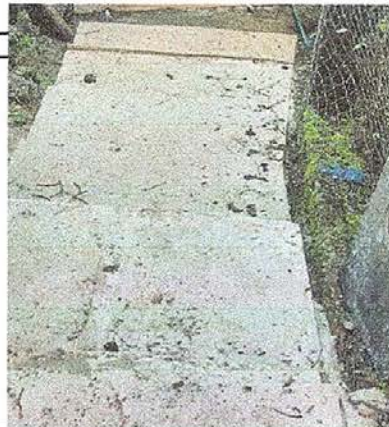
Foto 14: Sustitucion de piso de torta de concreto.

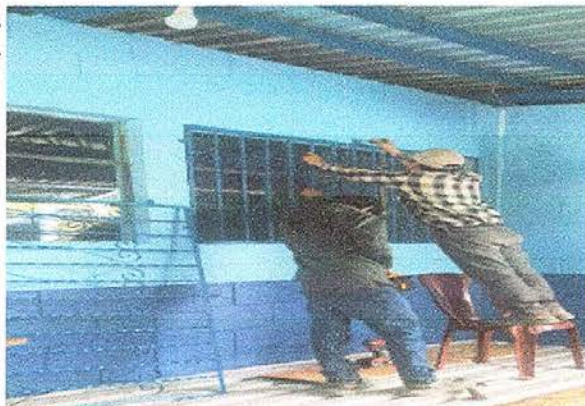
Foto 15: fabricación e instalación de balcon de metal

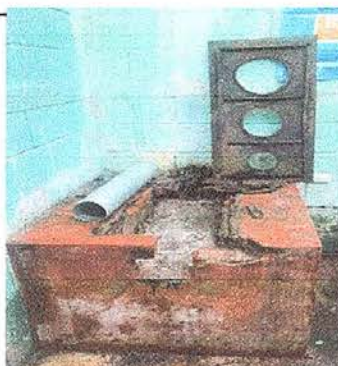
Foto 16: Sustitucion de estufa rural (completa) incluye chimenea y plancha de metal

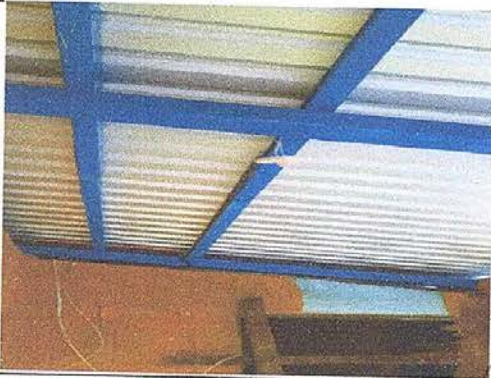
Foto 9: reparación de cableado eléctrico, focos ahorradores y plafoneras.

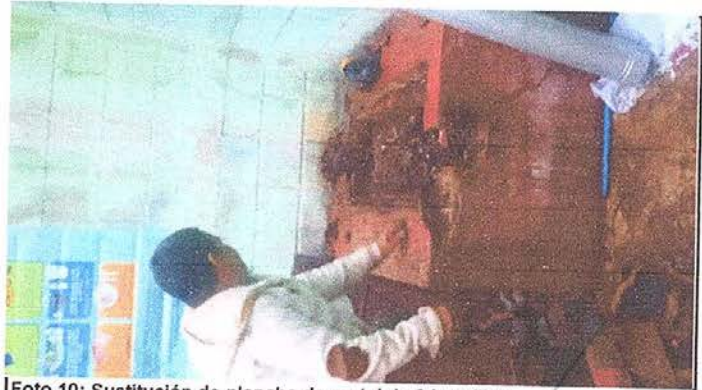
Foto 10: Sustitución de plancha de metal de 3 hornillas
