REGISTRO FOTOGRÁFICO  
PROGRAMA DE MANTENIMIENTO DE EDIFICIOS ESCOLARES PÚBLICOS

SITUACIÓN DEFICIENCIAS DETERMINADAS

| NOMBRE DEL ESTABLECIMIENTO: | Escuela Oficial Rural Mixta JM | DIRECCIÓN DEL ESTABLECIMIENTO: | Caserío Pétzal, aldea La Barranca |
| CÓDIGO DEL ESTABLECIMIENTO: | 13-27-0020-43 | FECHA: | 3/01/2024 |

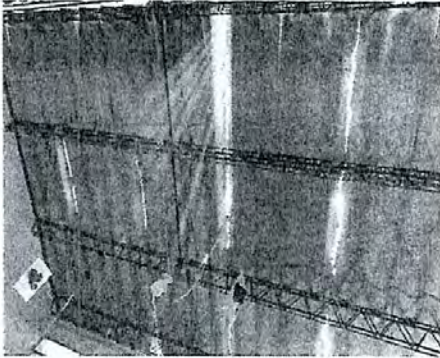
Foto 1: Sustrucción de duralita por lámina troquelada aluzinc calibre 26

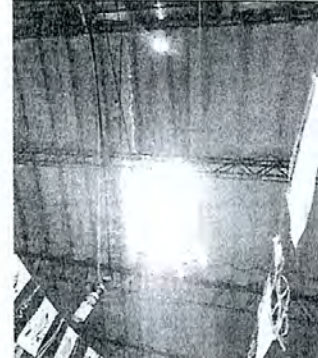
Foto 2: Sustrucción de estructura de soporte de metal por metal

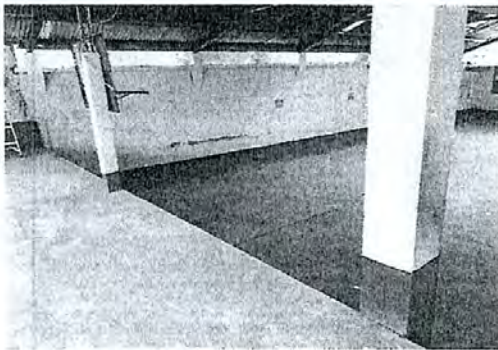
Foto 3: Sustrucción de barandas de metal

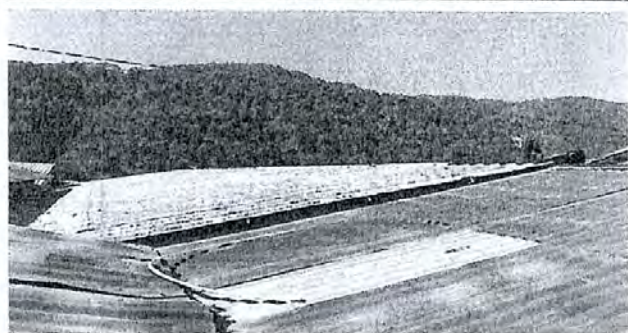
Foto 1: Techado de duralita y lámina

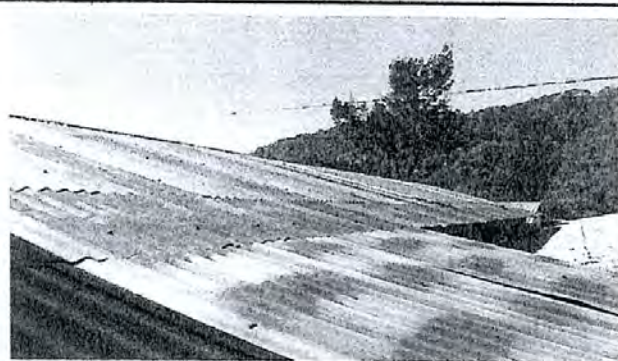
Foto 2: Techado en mal estado

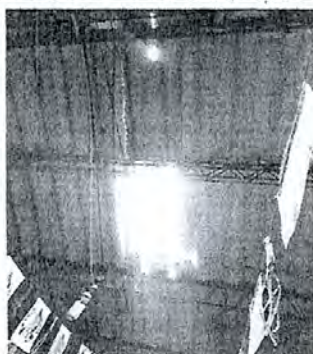
Foto 3: Techo de las aulas en mal estado

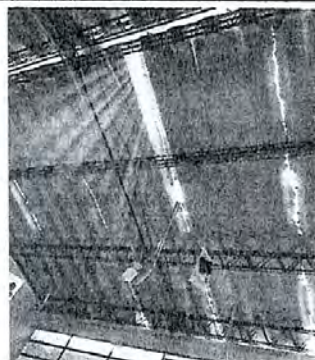
Foto 4: Techo de las aulas en mal estado
