| NOMBRE DEL ESTABLECIMIENTO: | Escuela Oficial Rural Mixta | DIRECCIÓN DEL ESTABLECIMIENTO: | Caserío Llano Chiquito Chinajulá |

Ministerio de Educación  
Guatemala

REGISTRO FOTOGRÁFICO  
PROGRAMA DE MANTENIMIENTO DE EDIFICIOS ESCOLARES PÚBLICOS

SITUACIÓN DEFICIENCIAS DETERMINADAS

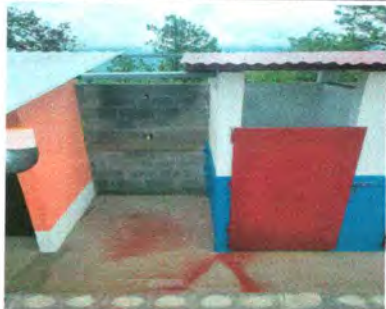
Foto1: 1.1 sustitución de lámina por lámina troqueada aluzinc calibre 26

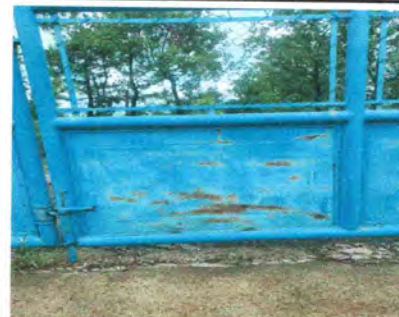
Foto 2: 12.1 Mantenimiento a portones de metal

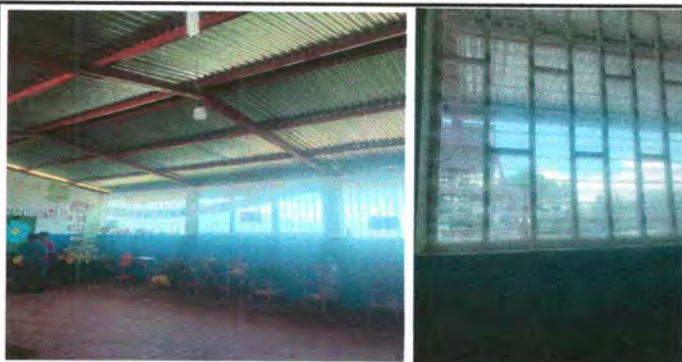
Foto 3: 5.8 Sustitución de estructura de ventana + vidrio para ventana

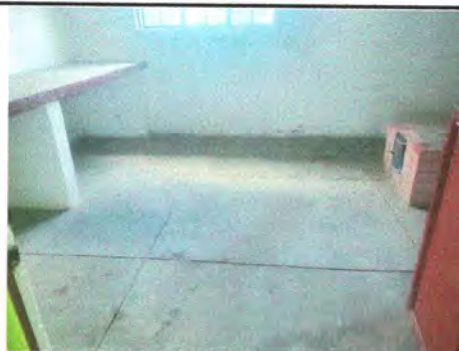
Foto 4: 6.8 sustitución de piso granito

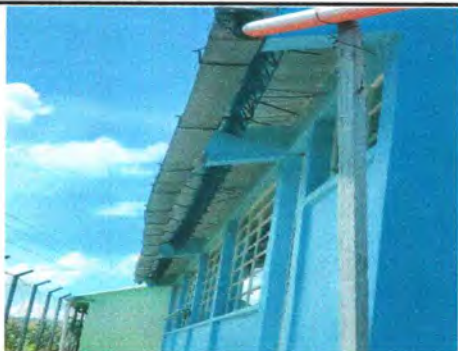
Foto 5: 7.1 sustitución de canal de metal

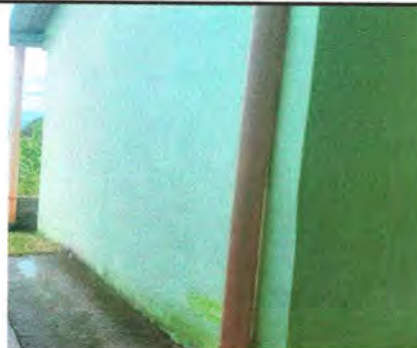
Foto 6: 7.3 Reparación de bajada de agua pluvial, tubo PVC 3"

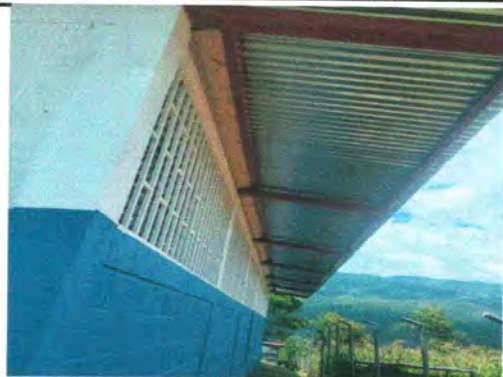
Foto7: 9.2 Mejoramiento de paredes de aula

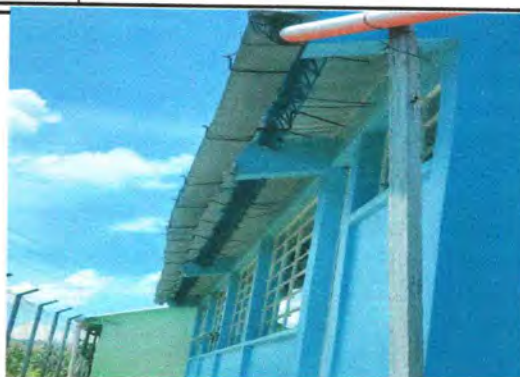
Foto 8: 7.5Sustitución de soporte o pescante de metal para canal

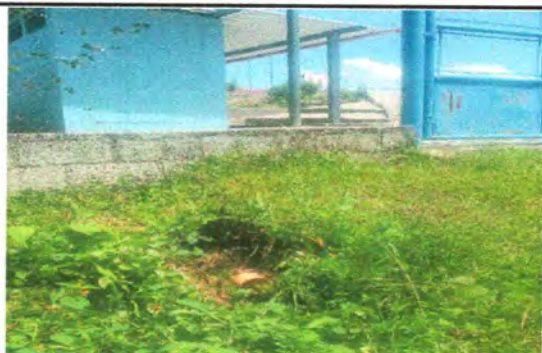
Foto 9: 14.4 Sustitución de tubería PVC línea principal aguas pluviales

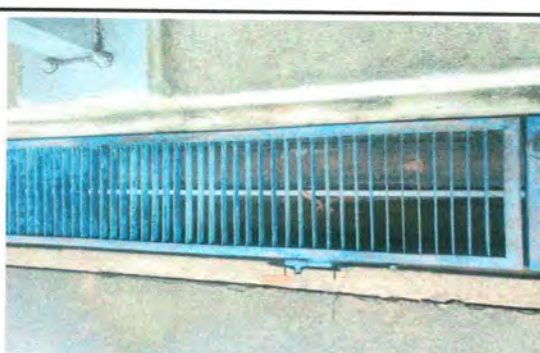
Foto 10: 8.1 Mantenimiento de parrilla de cuneta

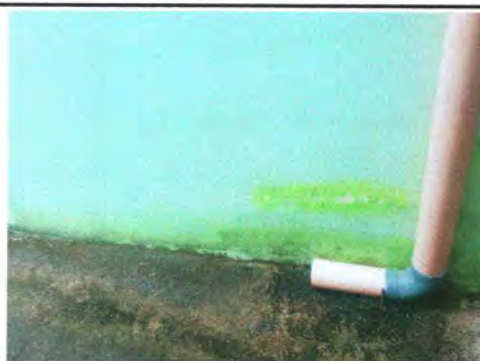
Foto 11: pintura en muros exteriores e interiores

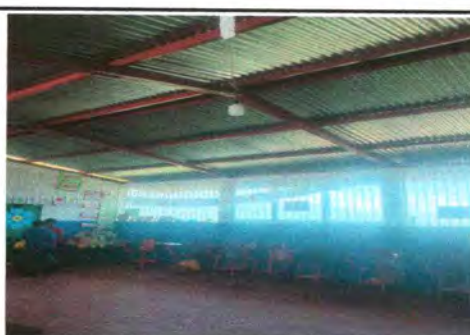
Foto 12: 17.3 Sustitución de lamparas tipo LED

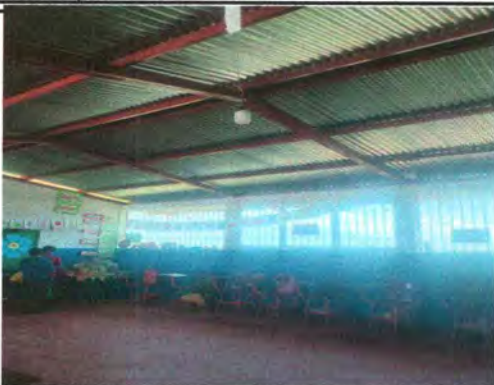
Foto13: 17.5 Sustitución de plafoneras

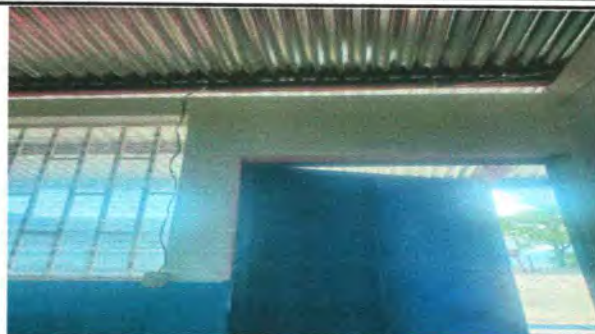
Foto 14: 17.11 Reparación de cableado eléctrico

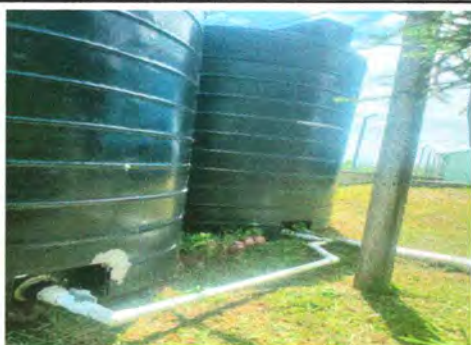
Foto 15: 18.3 Sustitución de deposito de agua 2, 500 lt

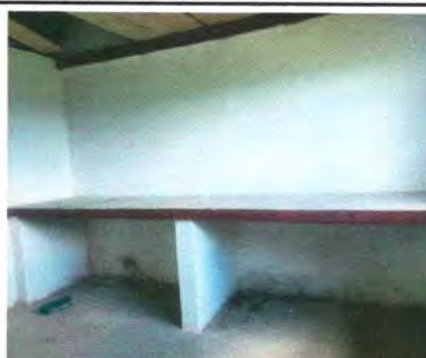
Foto 16: 20.8 Mejoramiento de azulejo en muebles de cocina

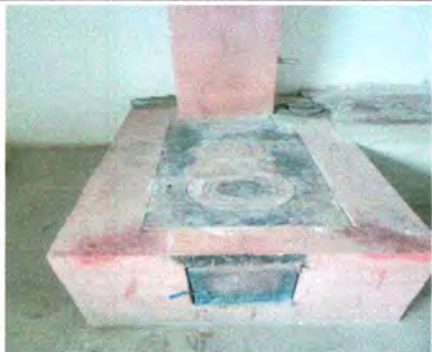
Foto 17: 20.1 Mejoramiento de azulejo en estufa rural

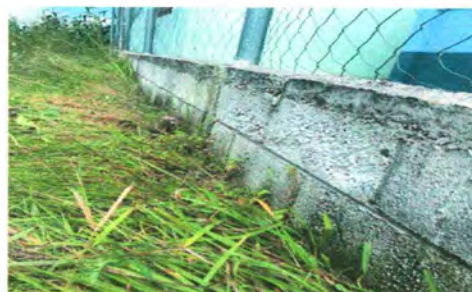
Foto 18: Repello en muro interior y exterior perimetral

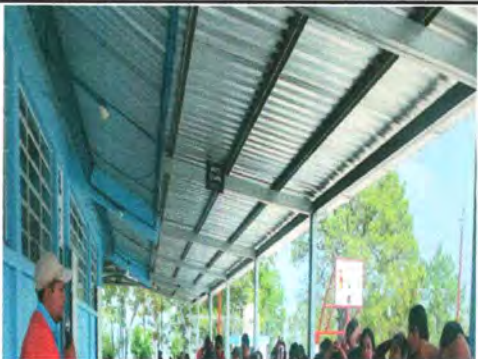
Foto19: 14.5 sustitucion de plafonera

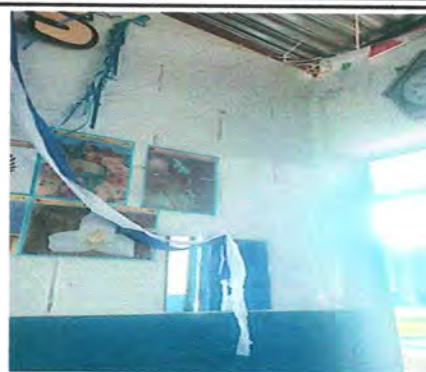
Foto 20: 17.11 sustitucion de ducto electrico + accesorio

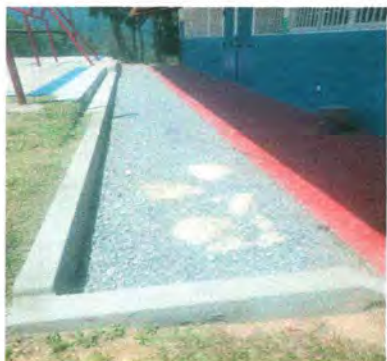
Foto 21: 6.1 Reparación de piso concreto

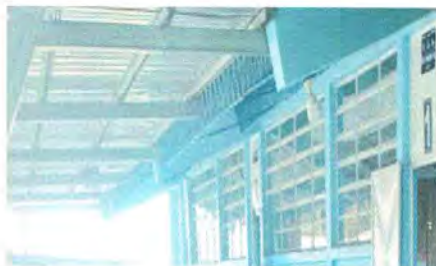
Foto 22: 17.5 sustitucion de focos ahorradores

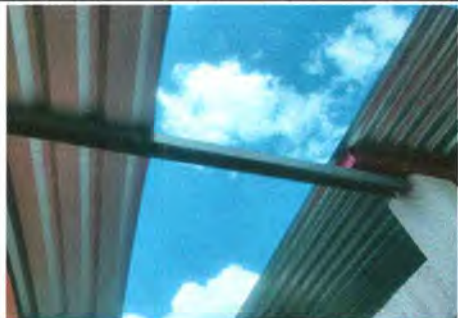
Foto 23: 2.4 sustitucion de estructura de metal, por metal
