SITUACIÓN DEFICIENCIAS DETERMINADAS

| NOMBRE DEL ESTABLECIMIENTO: | Escuela Oficial Rural Mixta | DIRECCIÓN DEL ESTABLECIMIENTO: | Caserío Llano Chiquito Chinajulá |
| CÓDIGO DEL ESTABLECIMIENTO: | 13-27-0022-43 | FECHA: | 15/11/2024 |

**REGISTRO FOTOGRÁFICO**  
**PROGRAMA DE MANTENIMIENTO DE EDIFICIOS ESCOLARES PÚBLICOS**

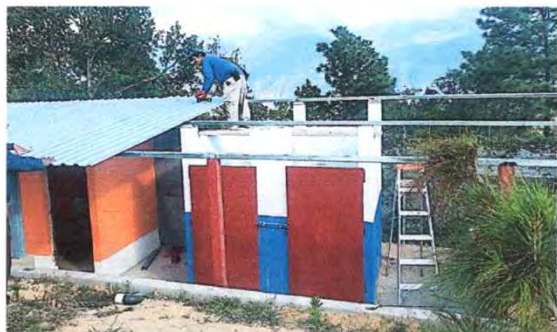
Foto1: 1.1 sustitución de lámina por lámina troqueada aluzinc calibre 26

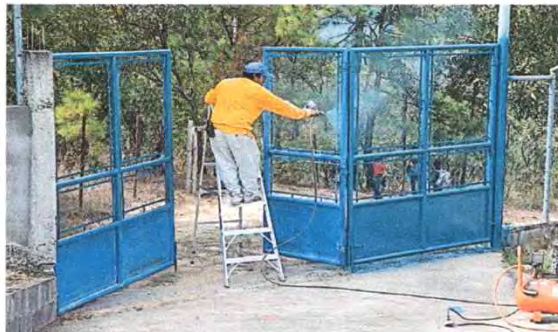
Foto 2: 12.1 Mantenimiento a portones de metal

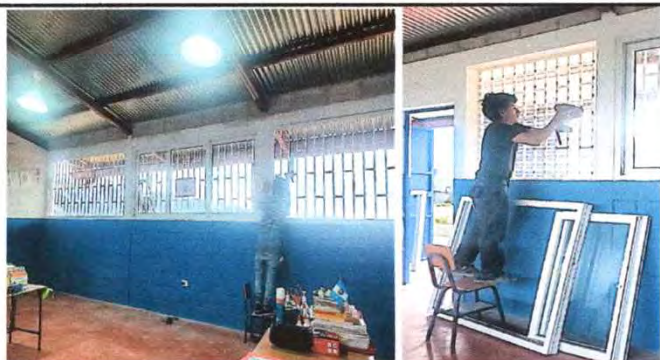
Foto 3: 5.8 Sustitución de estructura de ventana + vidreo para ventana

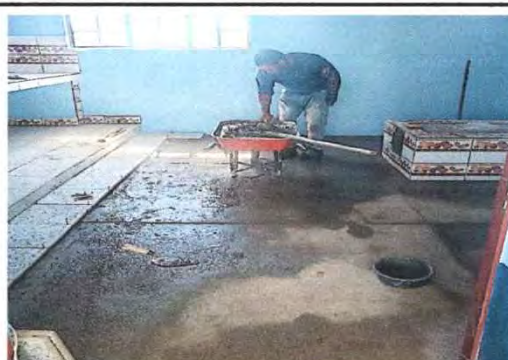
Foto 4: 6.8 sustitución de piso granito

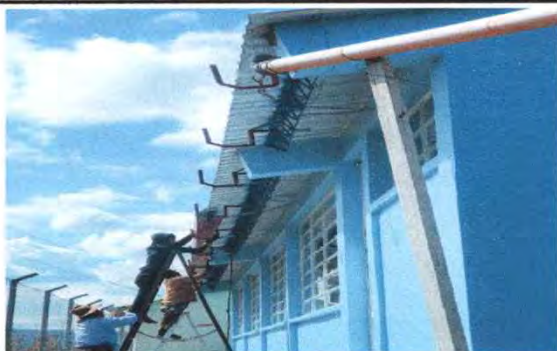
Foto 5: 7.1 sustitución de canal de metal

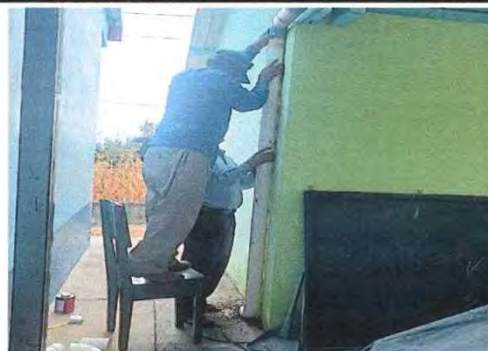
Foto 6: 7.3 Reparación de bajada de agua pluvial, tubo PVC 3"

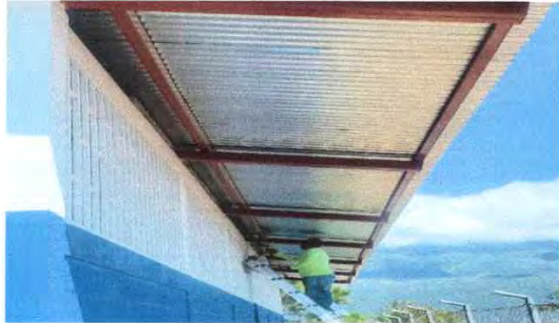
Foto7: 9.2 Mejoramiento de paredes de aula

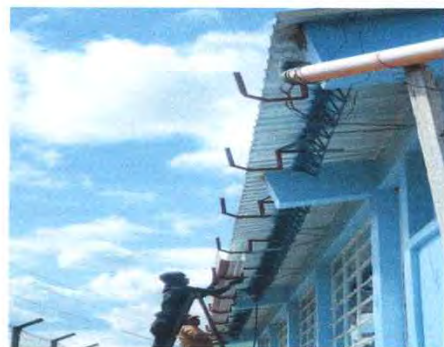
Foto 8: 7.5Sustitución de soporte o pescante de metal para canal

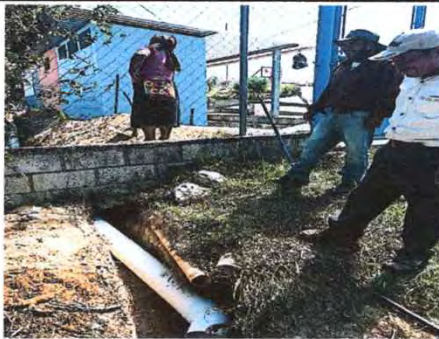
Foto 9: 14.4 Sustitución de tubería PVC línea principal aguas pluviales

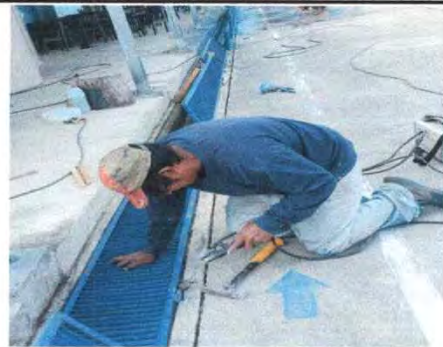
Foto 10: 8.1 Mantenimiento de parrilla de cuneta

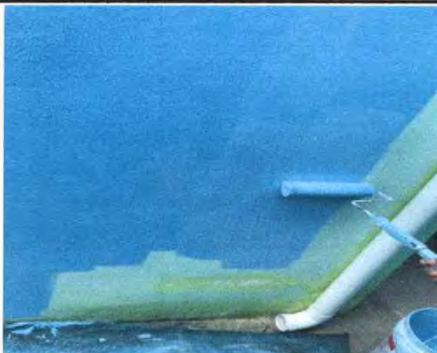
Foto 11: pintura en muros exteriores e interiores

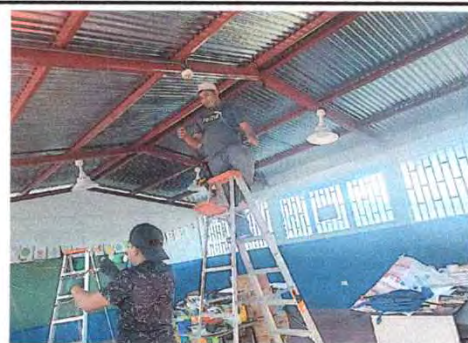
Foto 12: 17.3 Sustitución de lamparas tipo LED

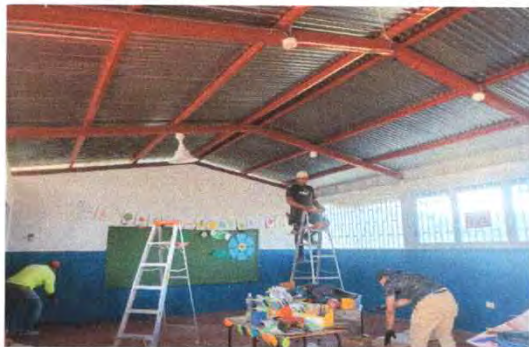
Foto13: 17.5 Sustitución de plafoneras

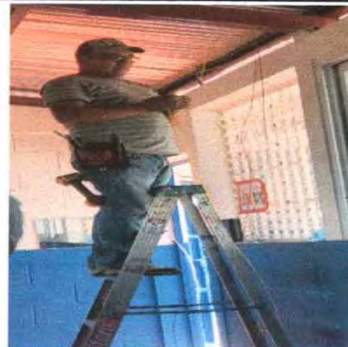
Foto 14: 17.11 Reparación de cableado electrico

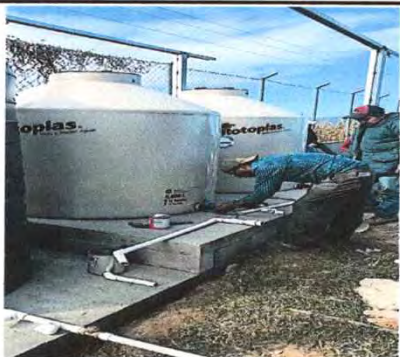
Foto 15: 18.3 Sustitución de deposito de agua 2, 500 lt

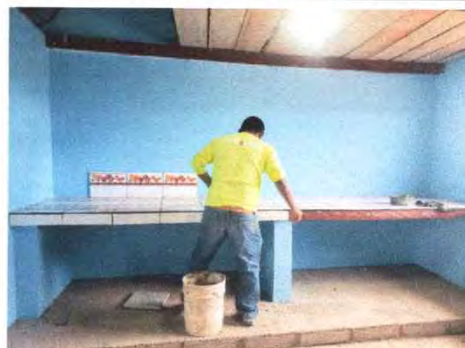
Foto 16: 20.8 Mejoramiento de azulejo en muebles de cocina

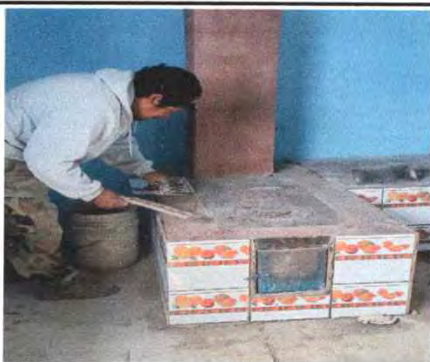
Foto 17: 20.1 Mejoramiento de azulejo en estufa rural

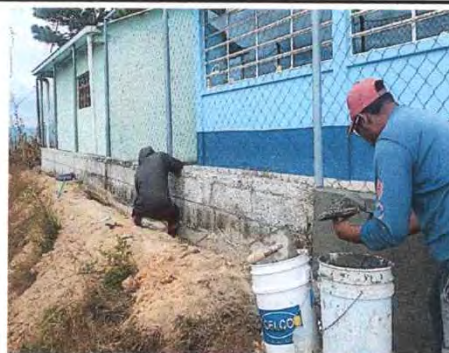
Foto 18: Repello en muro interior y exterior perimetral

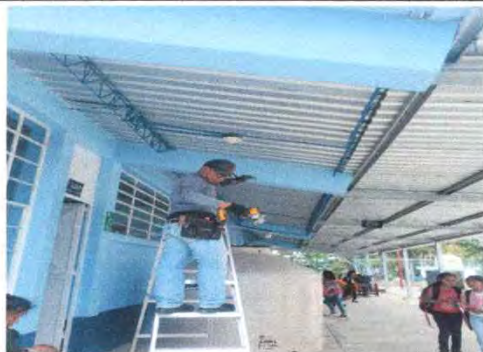
**Foto 19:** 14.5 sustitucion de plafonera

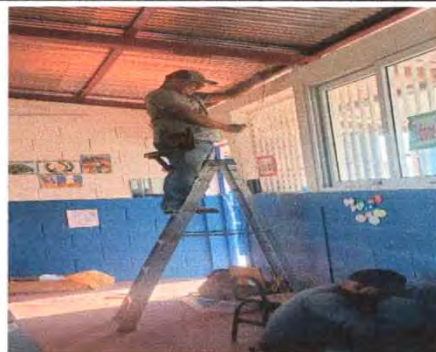
**Foto 20:** 17.11 sustitucion de ducto electrico + accesorio

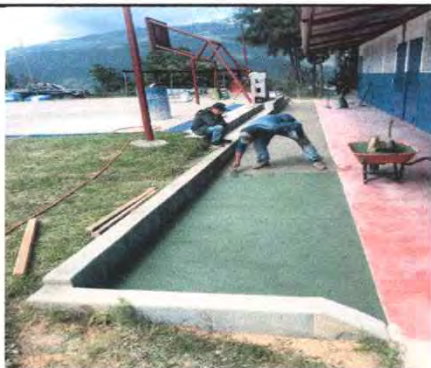
**Foto 21:** 6.1 Reparación de piso concreto

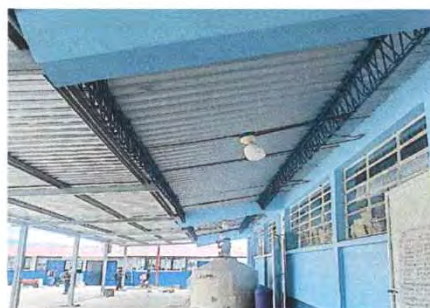
**Foto 22:** 17.5 sustitucion de focos ahorradores

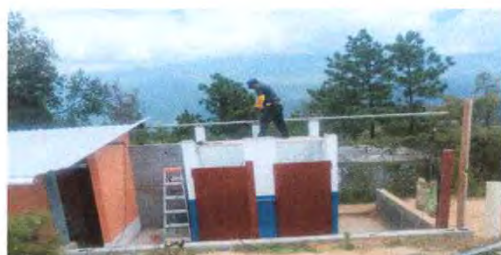
**Foto 23:** 2.4 sustitucion de estructura de metal, por metal
