SITUACIÓN DEFICIENCIAS DETERMINADAS

| NOMBRE DEL ESTABLECIMIENTO: | Escuela Oficial Rural Mixta | DIRECCIÓN DEL ESTABLECIMIENTO: | Caserío Llano Chiquito Chinajulá |
| CÓDIGO DEL ESTABLECIMIENTO: | 13-27-0022-43 | FECHA: | 29/11/2024 |

**REGISTRO FOTOGRÁFICO**  
**PROGRAMA DE MANTENIMIENTO DE EDIFICIOS ESCOLARES PÚBLICOS**

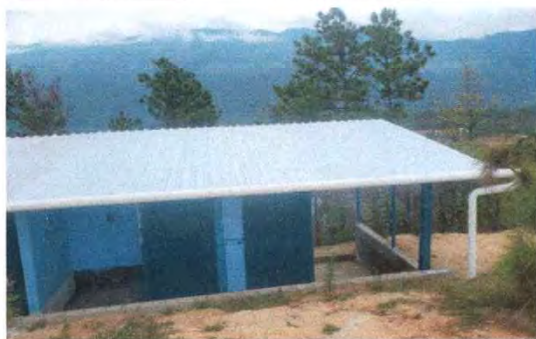
Foto1: 1.1 sustitución de lámina por lámina troqueada aluzinc calibre 26

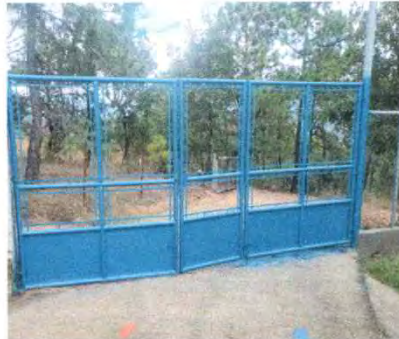
Foto 2: 12.1 Mantenimiento a portones de metal

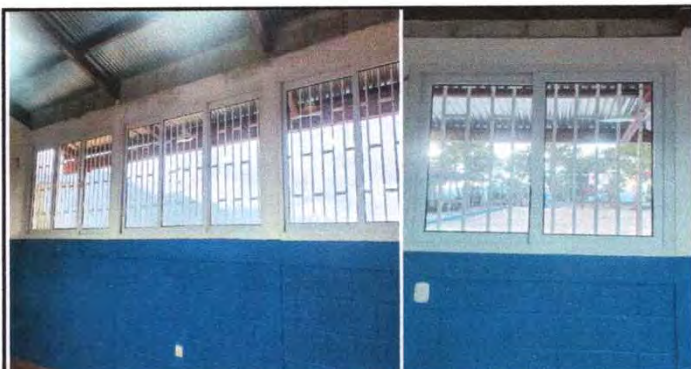
Foto 3: 5.8 Sustitución de estructura de ventana + vidrio para ventana

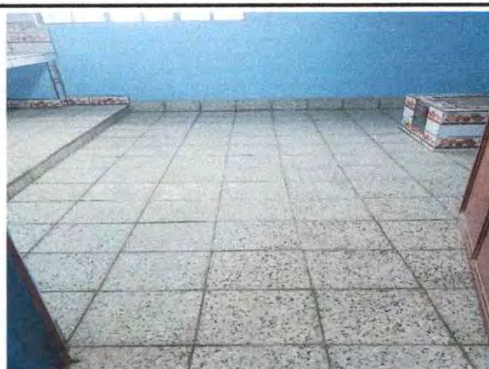
Foto 4: 6.8 sustitución de piso granito

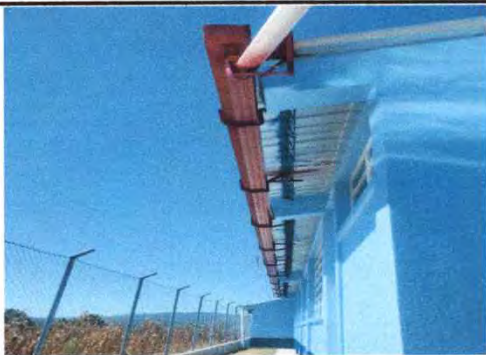
Foto 5: 7.1 sustitución de canal de metal

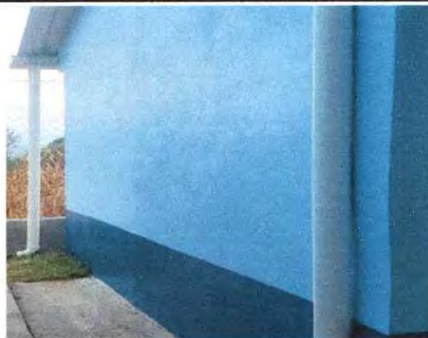
Foto 6: 7.3 Reparación de bajada de agua pluvial, tubo PVC 3"

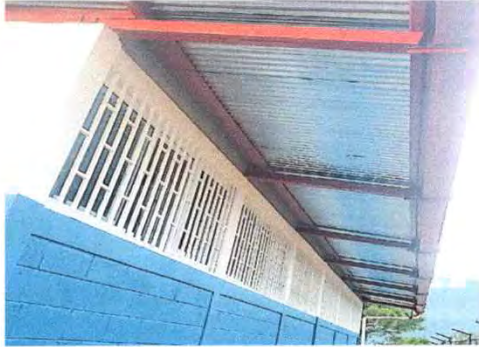
Foto 7: 9.2 Mejoramiento de paredes de aula

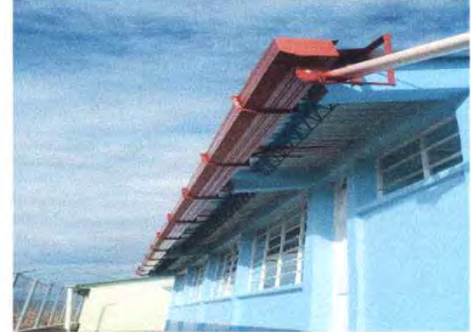
Foto 8: 7.5 Sustitución de soporte o pescante de metal para canal

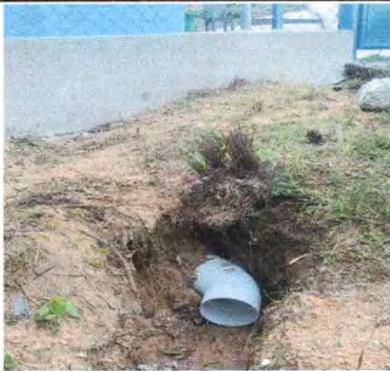
Foto 9: 14.4 Sustitución de tubería PVC línea principal aguas pluviales

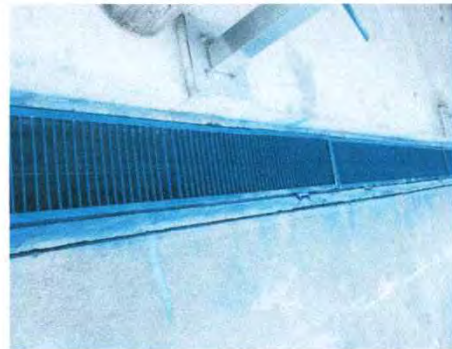
Foto 10: 8.1 Mantenimiento de parrilla de cuneta

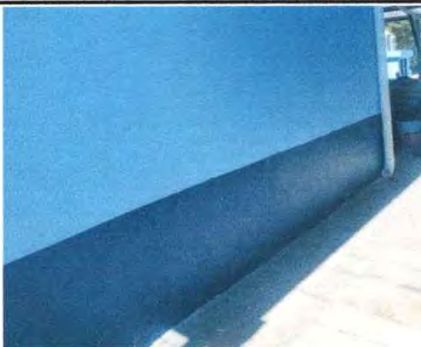
Foto 11: pintura en muros exteriores e interiores

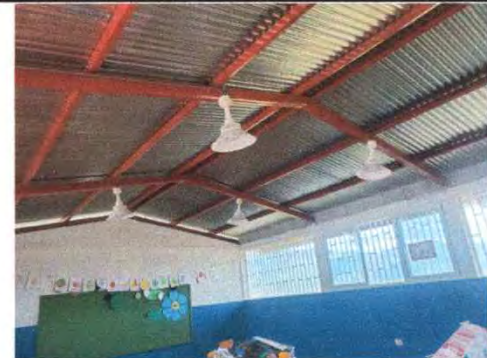
Foto 12: 17.3 Sustitución de lamparas tipo LED

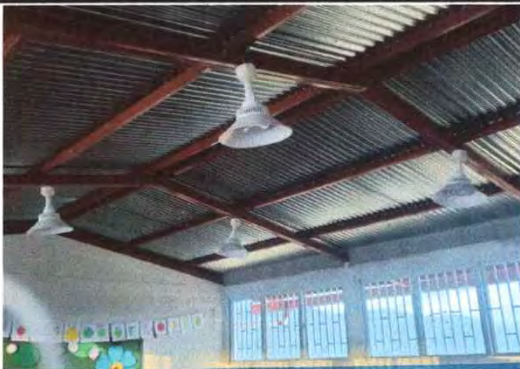
Foto13: 17.5 Sustitución de plafoneras

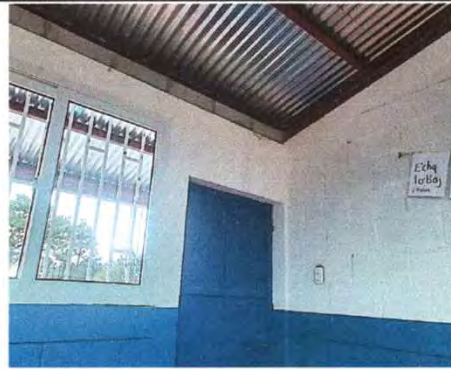
Foto 14: 17.11 Reparación de cableado eléctrico

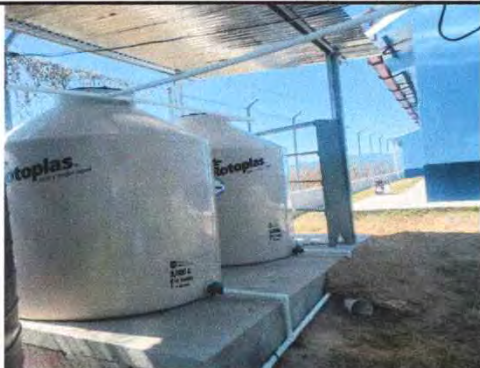
Foto 15: 18.3 Sustitución de deposito de agua 2, 500 lt

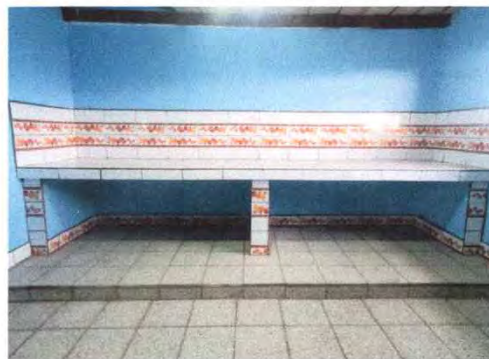
Foto 16: 20.8 Mejoramiento de azulejo en muebles de cocina

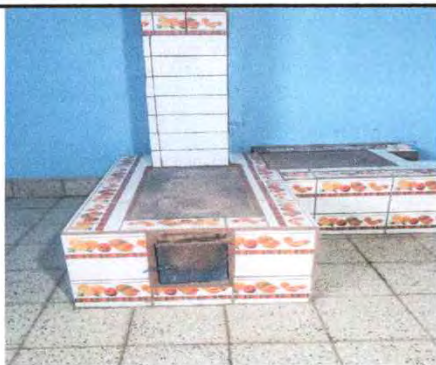
Foto 17: 20.1 Mejoramiento de azulejo en estufa rural

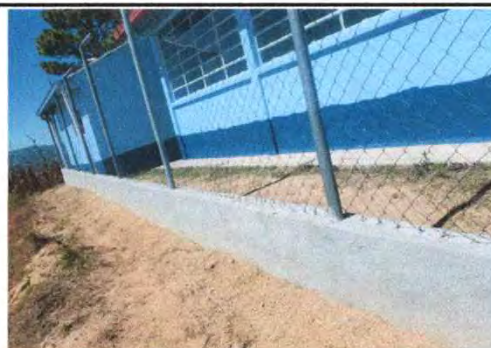
Foto 18: Repello en muro interior y exterior perimetral

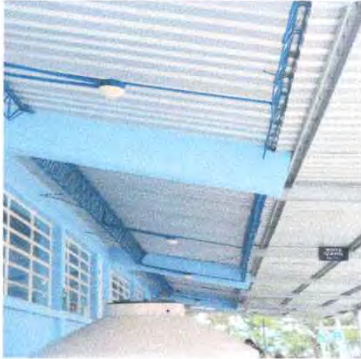
Foto 19: 14.5 sustitucion de plafonera

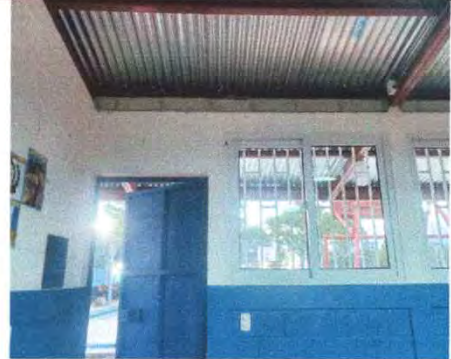
Foto 20: 17.11 sustitucion de ducto electrico + accesorio

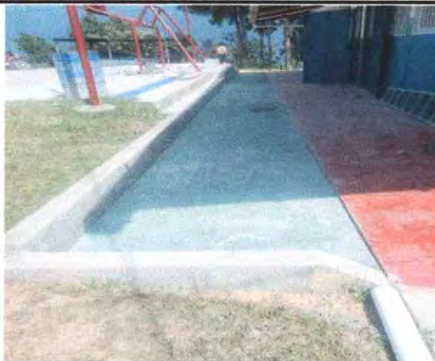
Foto 21: 6.1 Reparación de piso concreto

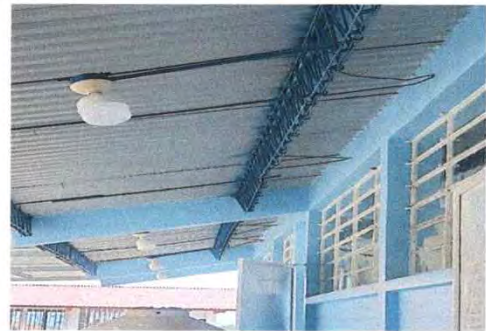
Foto 22: 17.5 sustitucion de focos ahorradores

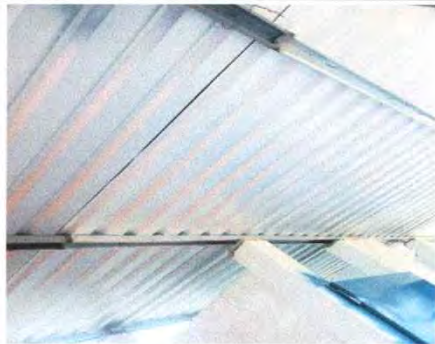
Foto 23: 2.4 sustitucion de estructura de metal, por metal
