REGISTRO FOTOGRÁFICO  
PROGRAMA DE MANTENIMIENTO DE EDIFICIOS ESCOLARES PÚBLICOS

PRA-FOR-123  
Versión 1

| NOMBRE DEL ESTABLECIMIENTO: | ESCUELA OFICIAL RURAL MIXTA | DIRECCIÓN DEL ESTABLECIMIENTO: | CASERIO TUCUNA |
| CÓDIGO DEL ESTABLECIMIENTO: | 13-27-0026-43 | FECHA: | 19/09/2024 |

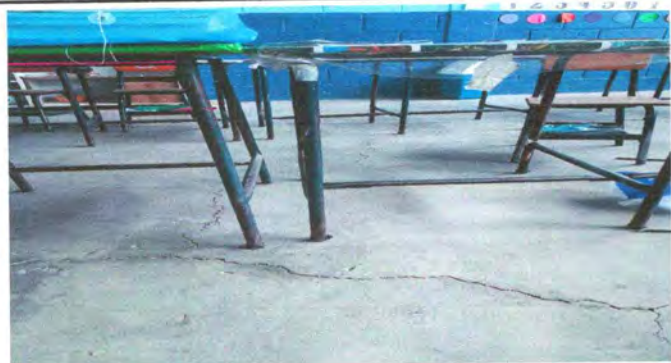
FOTO 1: SUSTITUCION DE PISO DE TORTA DE CEMENTO POR PISO DE GRANITO

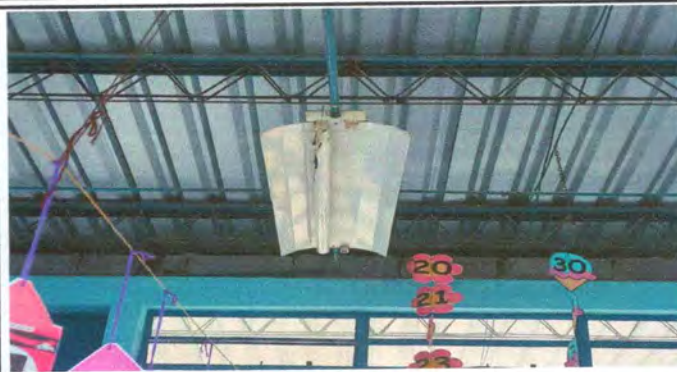
FOTO 2: SUSTITUCIÓN DE CABLEADO ELECTRICO

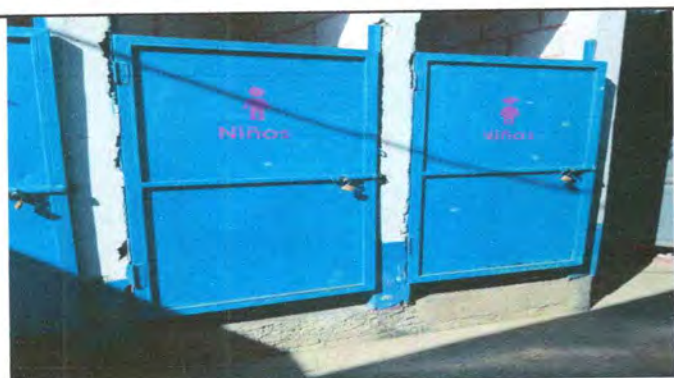
FOTO 3: SUSTITUCION DE PUERTAS DE METAL DE LOS BAÑOS

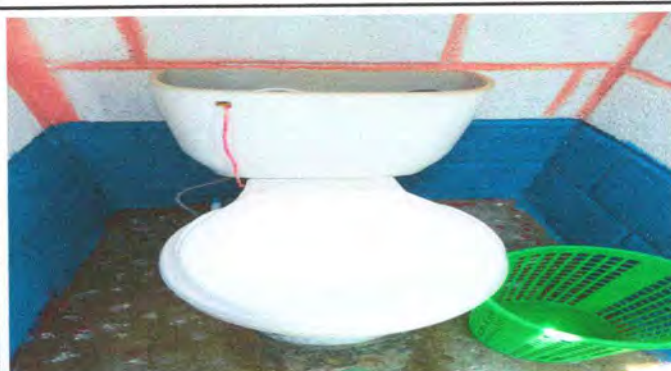
FOTO 4: SUSTITUCION DE INODOROS

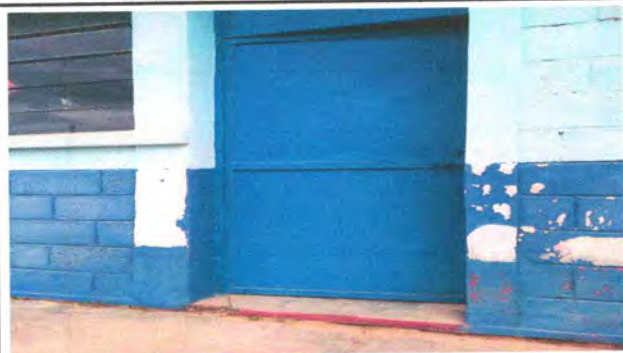
FOTO 5: MANTENIMIENTO DE PUERTAS DE METAL; LIJADO Y PINTURA

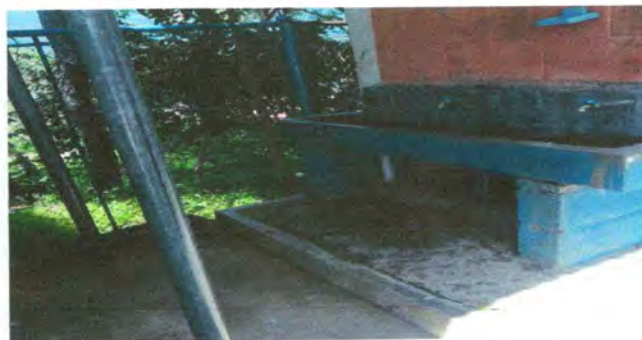
FOTO 6: MANTENIMIENTO DE LAVAMANOS MULTIPLES

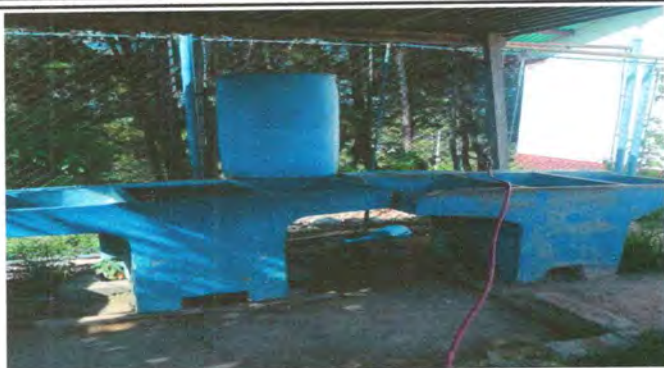
FOTO 7: SUSTITUCION DE PILAS PARA LAVADO DE MANOS Y 1 PARA USO DE COCINA EN LA PREPARACION DE ALIMENTOS

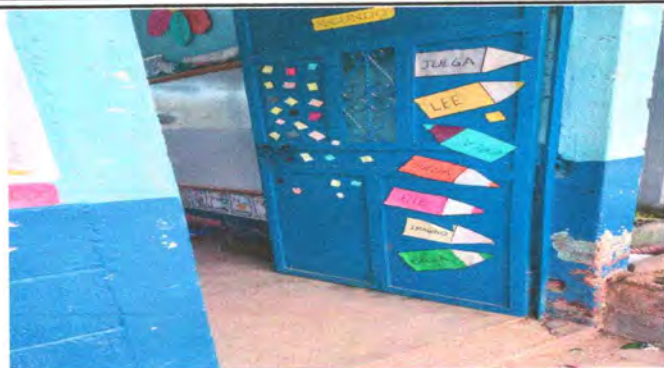
FOTO 8: MANTENIMIENTO DE PUERTAS DE METAL (DESINSTALACION, MODIFICACION DE MEDIDAS, PINTURA E INSTALACION)

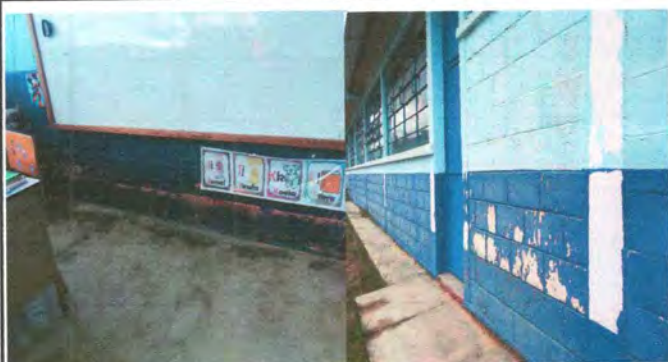
FOTO 9: PINTURA INTERIORES Y EXTERIORES

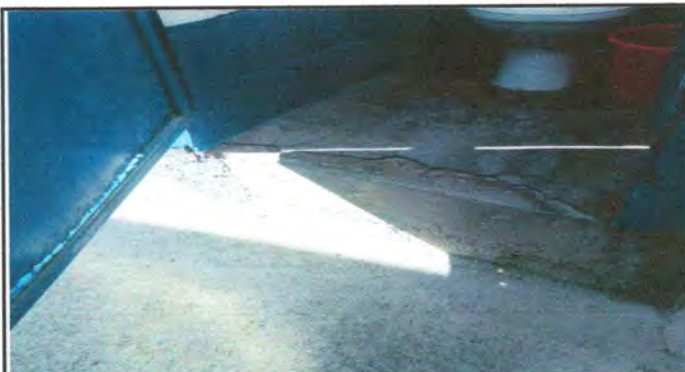
FOTO 10: SUSTITUCION DE PISO TORTA DE CEMENTO POR PISO DE MOSAICO ANTIDESLIZANTE EN BAÑOS

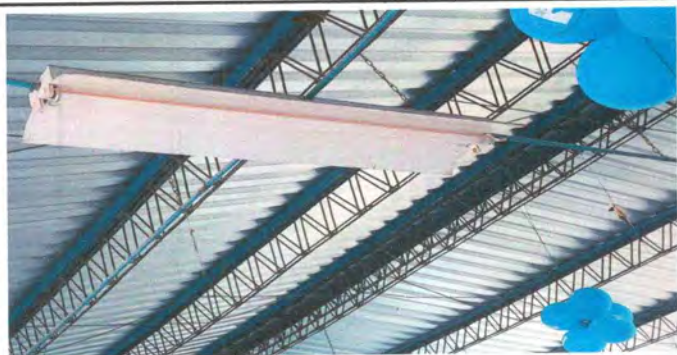
FOTO 11: SUSTITUCION DE LAMPARAS DE AULAS

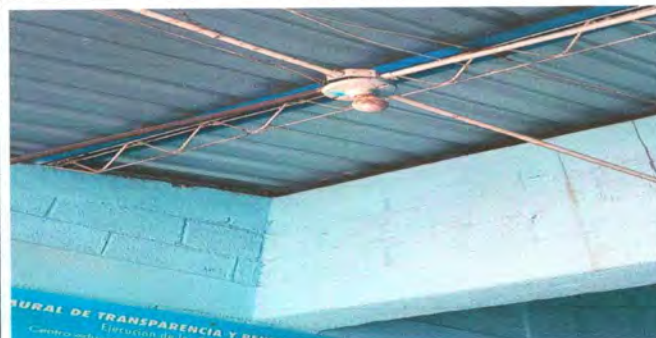
FOTO 12: SUSTITUCION DE FOCOS NORMALES POR AHORATIVOS (CORREDOR)

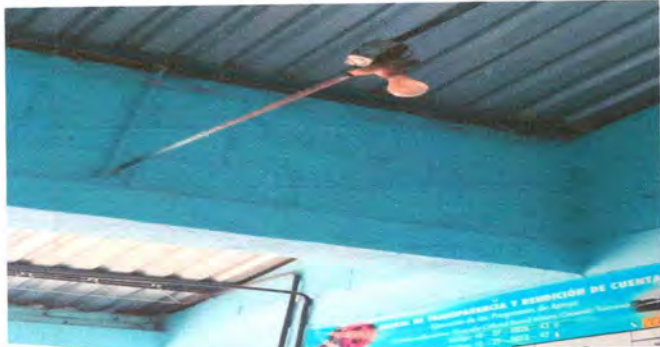
FOTO 13: SUSTITUCION DE PLAFONERAS (CORREDOR)

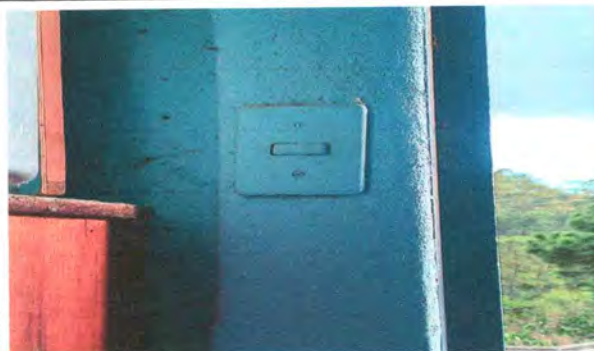
FOTO 14: SUSTITUCION DE INTERRUPTORES SIMPLES (AULAS)

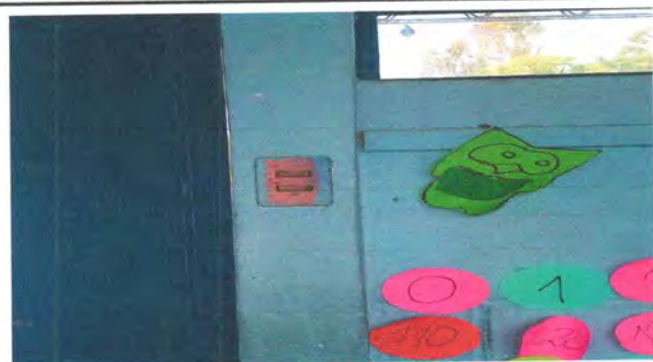
FOTO 15: SUSTITUCION DE INTERRUPTORES DOBLES

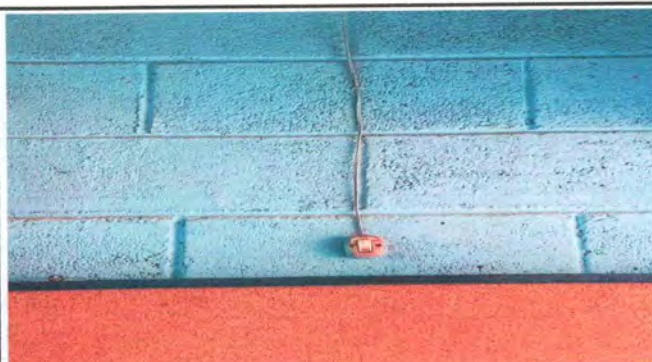
FOTO 16: SUSTITUCION DE PULSADOR DE TIMBRE

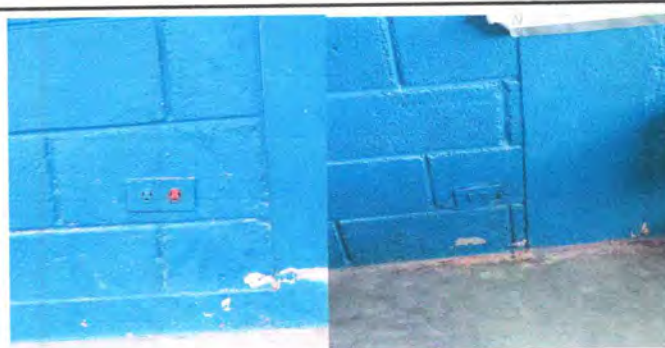
FOTO 17: SUSTITUCION DE TOMACORRIENTES EN AULAS, DIRECCION Y CORREDOR

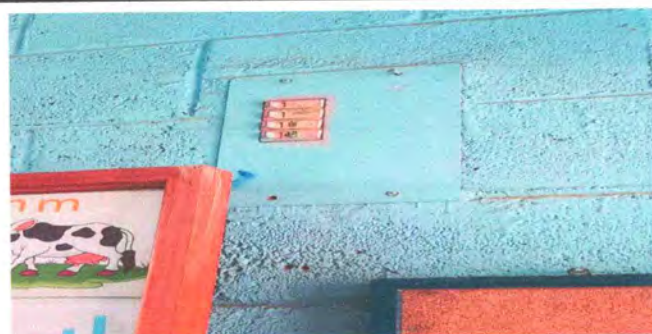
FOTO 18: SUSTITUCION DE LIPONES EDIFICIO ESCOLAR

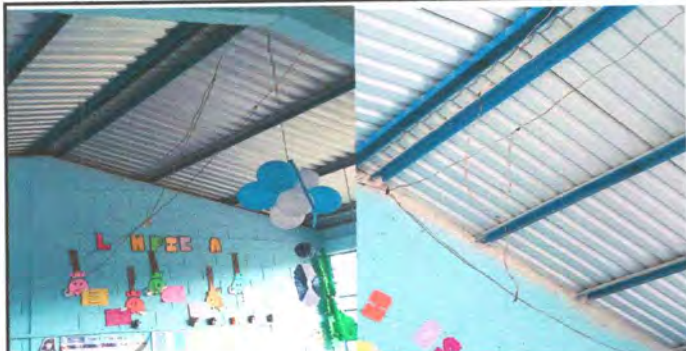
FOTO 19: SUSTITUCION DE CABLEADO ELECTRICO EN EL EDIFICIO ESCOLAR

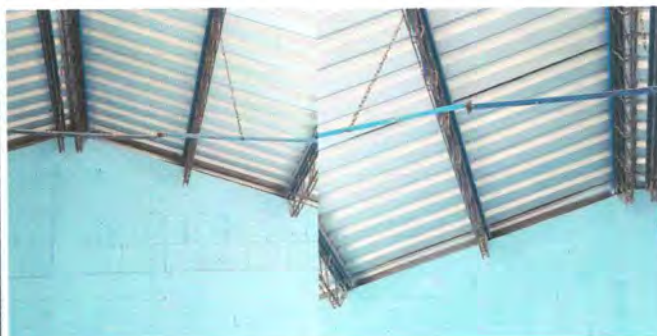
FOTO 20: SUSTITUCION DE DUCTO ELECTRICO +ACCESORIOS

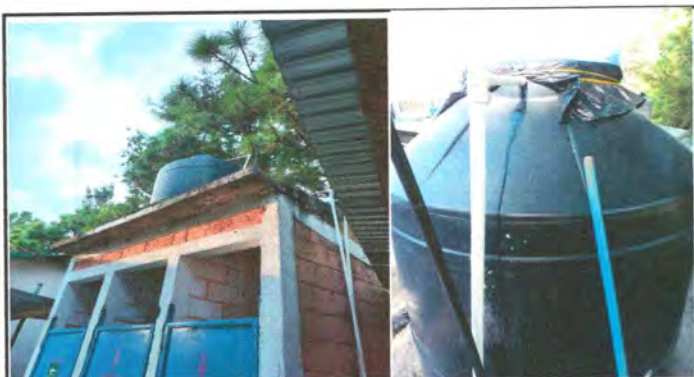
FOTO21: SUSTITUCION DE DEPOSITO DE AGUA DE 1,700 LT
