REGISTRO FOTOGRÁFICO  
PROGRAMA DE MANTENIMIENTO DE EDIFICIOS ESCOLARES PÚBLICOS

SITUACIÓN DEFICIENCIAS DETERMINADAS

| NOMBRE DEL ESTABLECIMIENTO: | EORM. Caserío Ixcoloy | DIRECCIÓN DEL ESTABLECIMIENTO: | Caserío Ixcoloy, aldea Patzalan |
| CÓDIGO DEL ESTABLECIMIENTO: | 13-27-0027-43 | FECHA: | 11 de septiembre de 2024 |

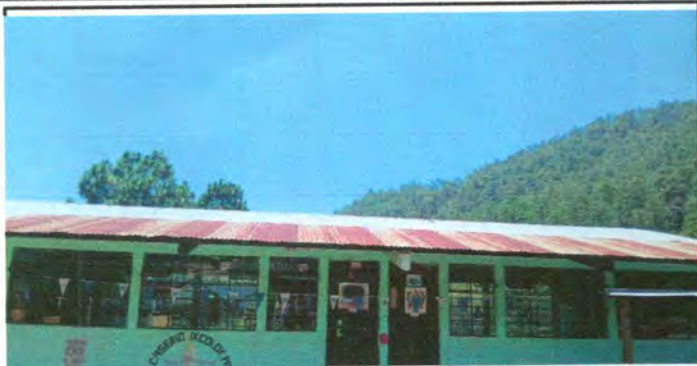
Foto1: Sustrucción de lámina por lamina tioquelada aluzinc calibre 26

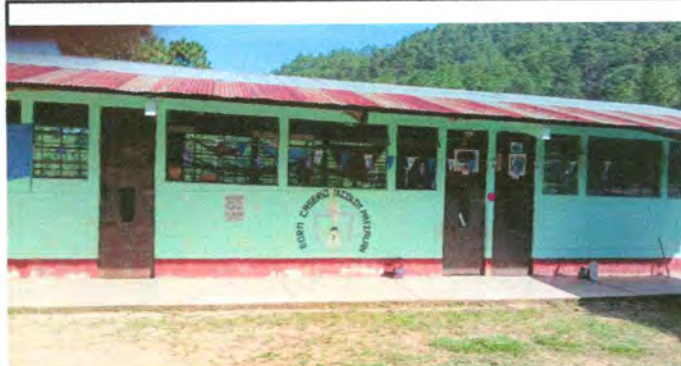
Foto 2: Pintura de muros exteriores e interiores en mal estado, incluyendo las puetas y la estructura del techo

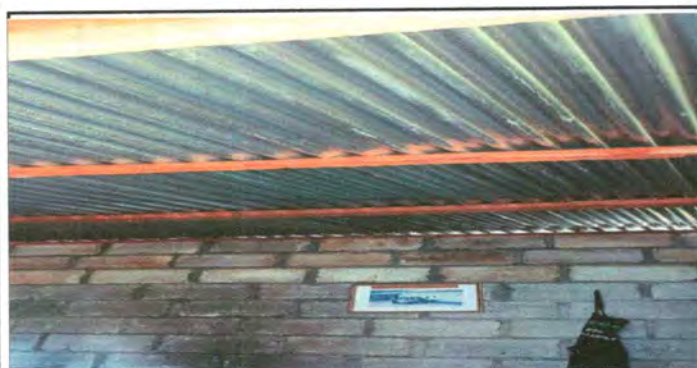
Foto 3: Sustrucción de estructura del techado de madera por metal

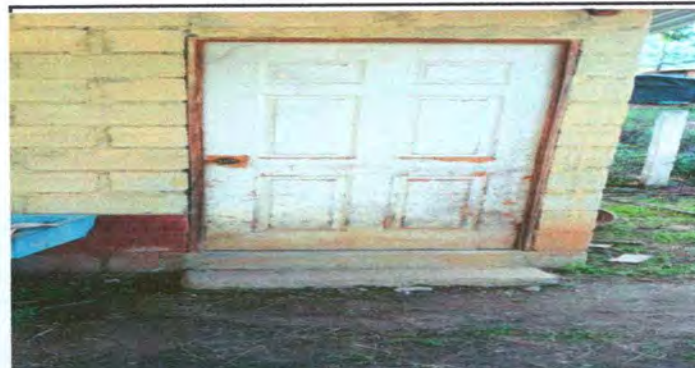
Foto 4: Sustrucción de puerta de madera por metal

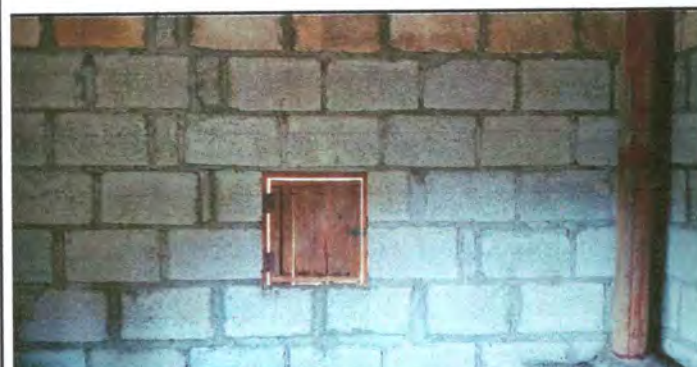
Foto 5: Sustrucción de ventana de madera por metal

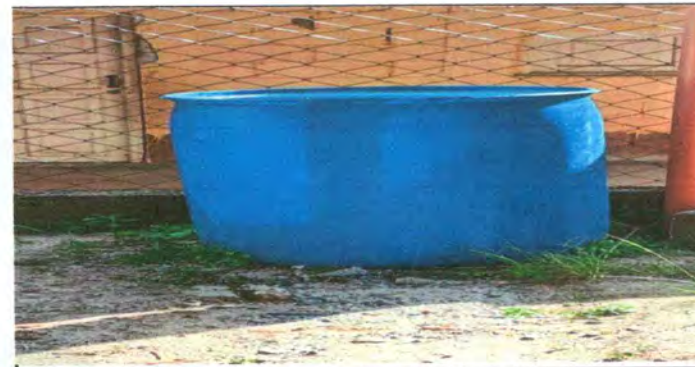
Foto 6: Sustrucción de depósito de agua de barril por tinaco

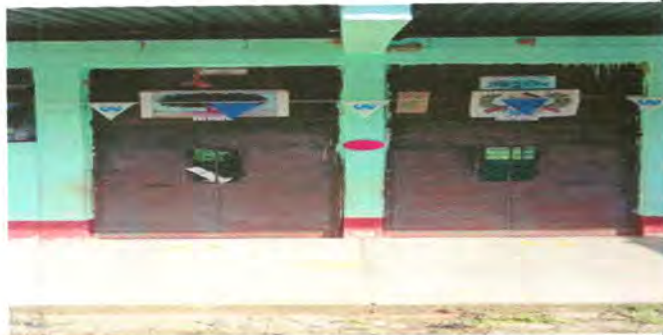
Foto No 7 Matenimiento de puerta de metal

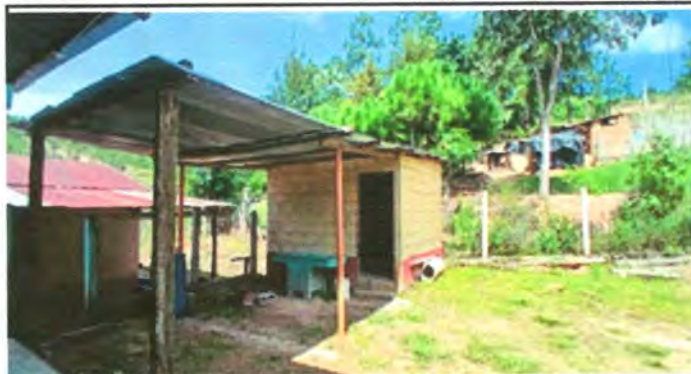
Foto 8. Sustitucion regla de madera por costaneras area de cocina, la parte de frontal tambien se usa para cocinar por tener una cocina pequena, que es lo que ve al fondo.
