PREVIO ☐ DURANTE ☒ POSTERIOR ☐

| DEPARTAMENTO: | Huehuetenango | MUNICIPIO: | Aguacatán |
| NOMBRE DEL ESTABLECIMIENTO: | EORM. Caserío Ixcology | DIRECCIÓN DEL ESTABLECIMIENTO: | Caserío Ixcology, aldea Patzalan |
| CÓDIGO DEL ESTABLECIMIENTO: | 13-27-0027-43 | FECHA: | 28 de noviembre de 2024 |

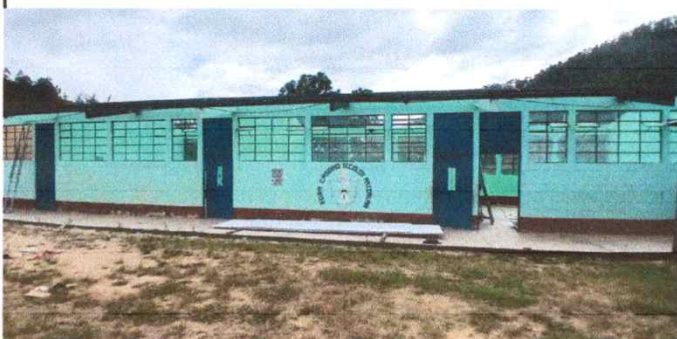
Foto1: Sustitución de lámina por lamina tioquelada aluzinc calibre 26

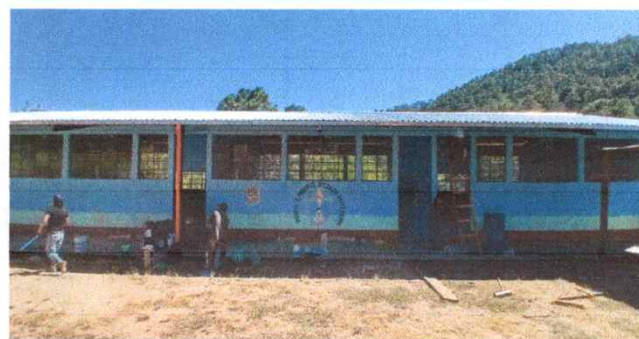
Foto 2: Pintura de muros exteriores e interiores en mal estado, incluyendo las puertas y la estructura del techo

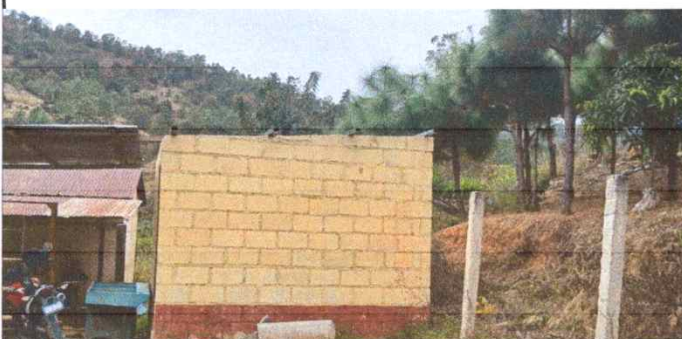
Foto 3: Sustitución de estructura del techado de madera por metal

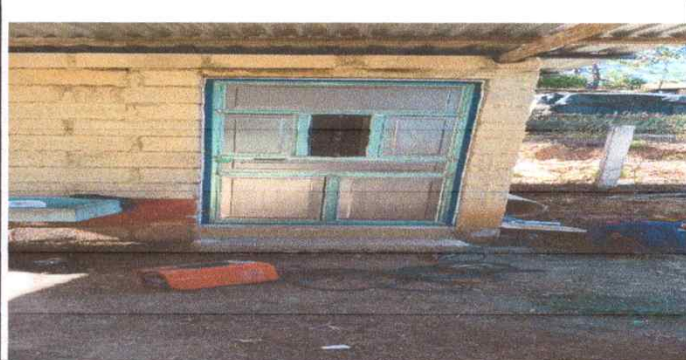
Foto 4: Sustitución de puerta de madera por metal

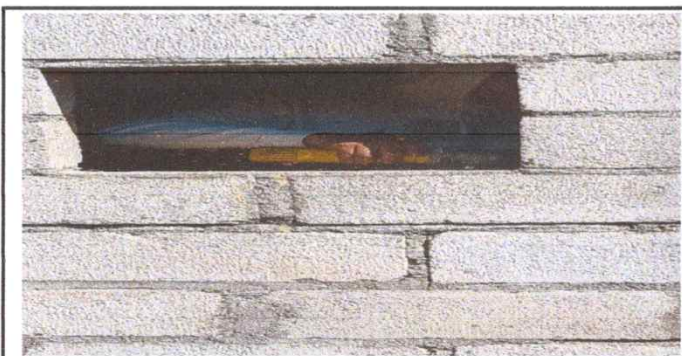
Foto 5: Sustitución de ventana de madera por metal

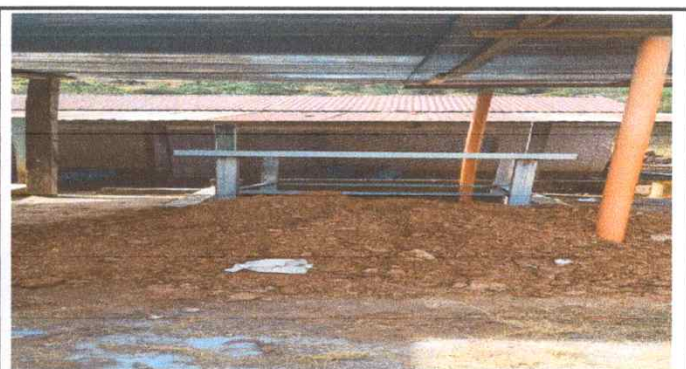
Foto 6: Sustitución de depósito de agua de barril por tinaco

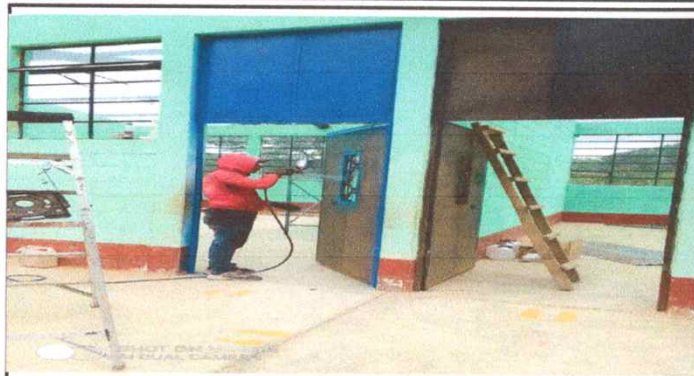
Foto No 7 Mantenimiento de puerta de metal

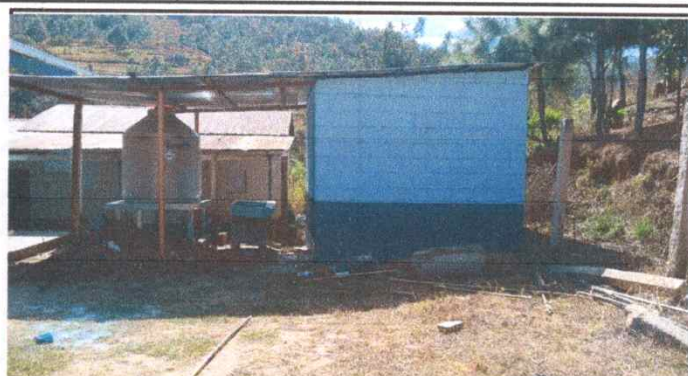
Foto 8. Sustitucion regla de madera por costaneras area de cocina, la parte de frontal tambien se usa para cocinar por tener una cocina pequeña, que es lo que ve al fondo.
