SITUACIÓN DEFICIENCIAS DETERMINADAS

PREVIO ☒

| DEPARTAMENTO: | HUEHUETENANGO | MUNICIPIO: | AGUACATÁN |
| NOMBRE DEL ESTABLECIMIENTO: | EORM | DIRECCIÓN DEL ESTABLECIMIENTO: | CASERIO LOS CIFUENTES ALDEA QUILIN NOVILLO |

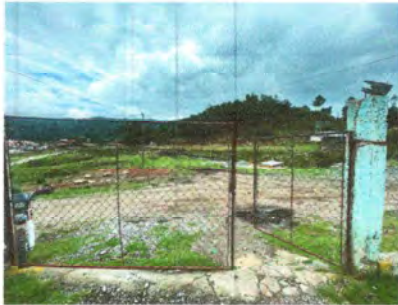
FOTO 1: Sustrución de portón

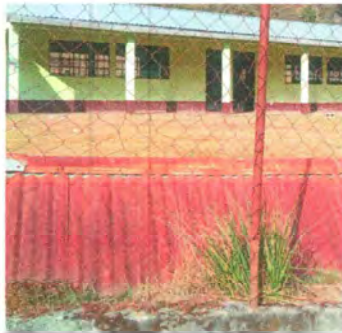
FOTO 3: reparación de tubo perimetral
