| DEPARTAMENTO: | HUEHUETENANGO | MUNICIPIO: | AGUACATÁN |
| NOMBRE DEL ESTABLECIMIENTO: | EORM | DIRECCIÓN DEL ESTABLECIMIENTO: | CASERÍO LOS CIFUENTES ALDEA QUILÍN NOVILLO |
| CÓDIGO DEL ESTABLECIMIENTO: | 13-27-0032-43 | FECHA: | 16/09/2024 |

# REGISTRO FOTOGRÁFICO PROGRAMA DE MANTENIMIENTO DE EDIFICIOS ESCOLARES PÚBLICOS

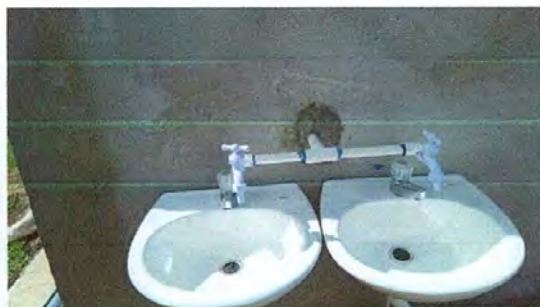
FOTO 1: sustitución de lavamanos

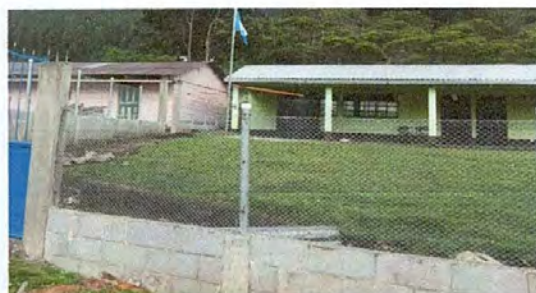
FOTO 2: reparación de tubo, maya perimetral y continuación de circulación.

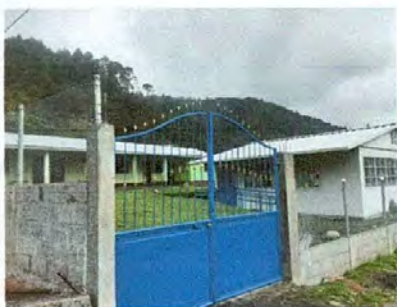
FOTO 3: fabricación e instalación de portón

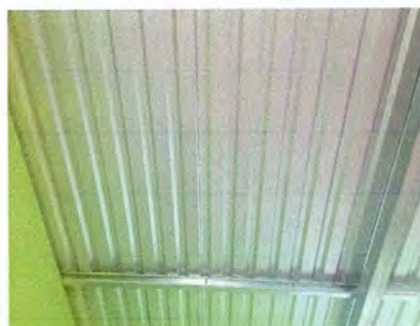
FOTO 4: levantamiento y colocación de lamina, debido a la mala posición

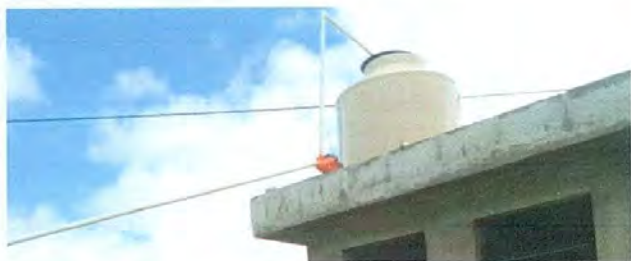
FOTO 5: Sustitución de bomba de agua

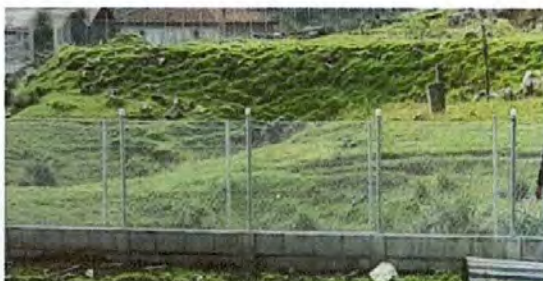
FOTO 7: Instalaciones de estructuras portantes de metal

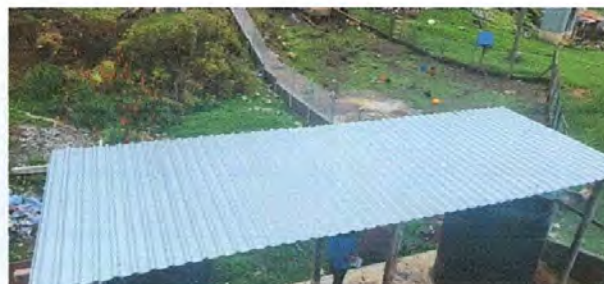
FOTO 8: Sustitución de lamina del techo de tinacos para agua potable, necesaria para cosecha de agua para centro educativo
