| SITUACIÓN DEFICIENCIAS DETERMINADAS | PREVIO | X | DURANTE | POSTERIOR |

| DEPARTAMENTO: | Huehuetenango | MUNICIPIO: | Aguacatán |
| NOMBRE DEL ESTABLECIMIENTO: | Escuela Oficial Rural Mixta | DIRECCIÓN DEL ESTABLECIMIENTO: | Caserío La Laguna Uno Aldea Las Majadas |
| CÓDIGO DEL ESTABLECIMIENTO: | 13-27-0034-43 | FECHA: | 13/09/2024 |

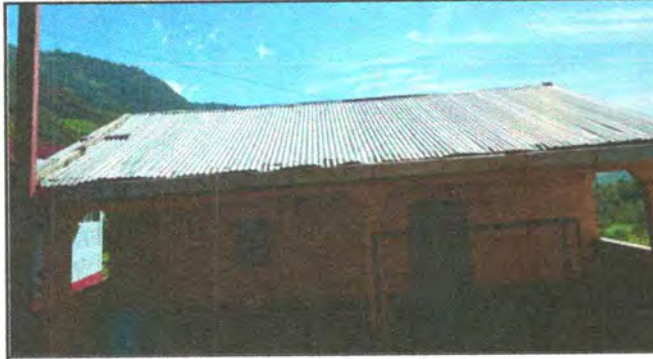
Foto1: Sustitución de lamina a lamina troquelada

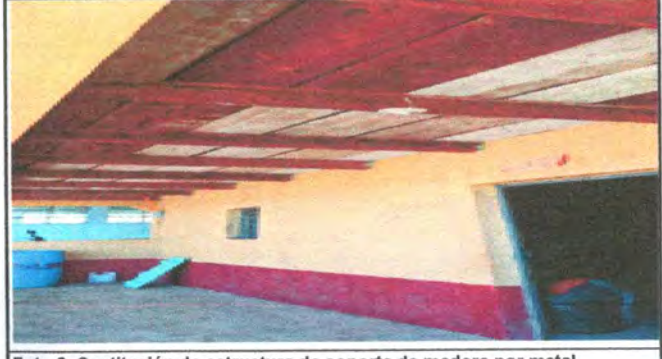
Foto 2: Sustitución de estructura de soporte de madera por metal

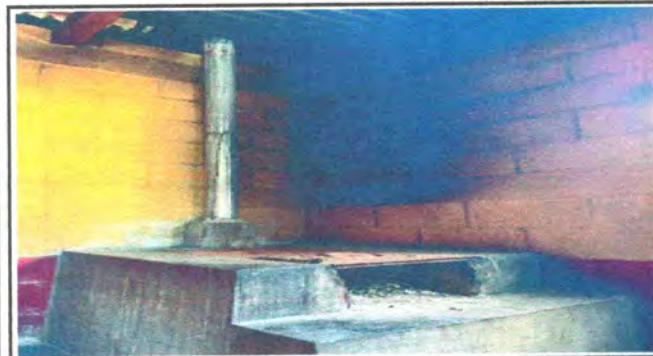
Foto 3: Sustitución de estufa rural e instalacion de azulejo a estufa rural

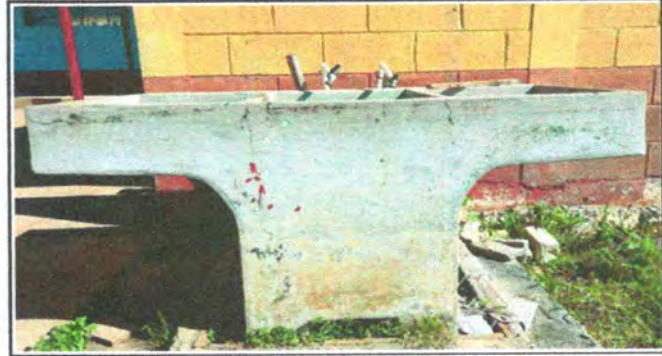
Foto 4: Sustitución de pila plastica de dos lavaderos

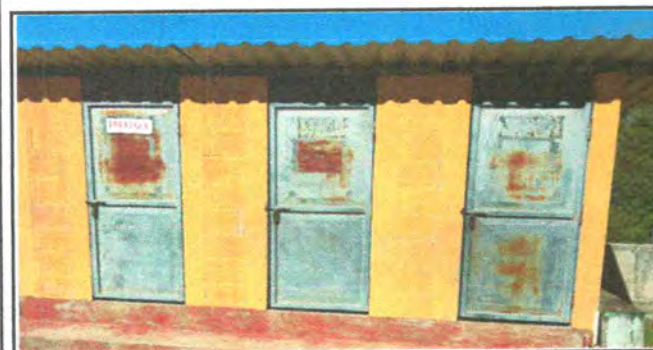
Foto 5: Cambio de puertas e instalación

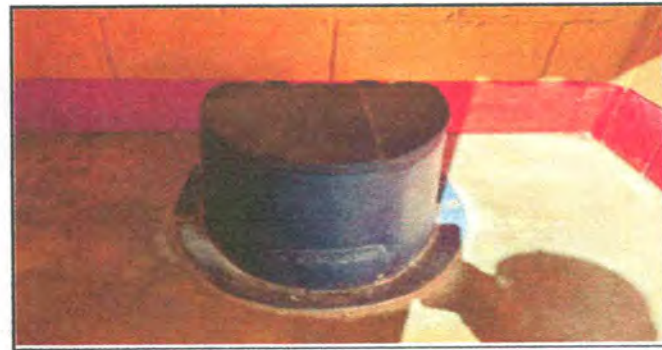
Foto 6: Sustitucion de inodoro

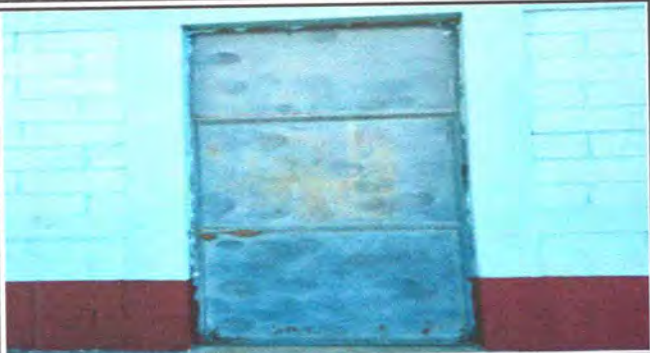
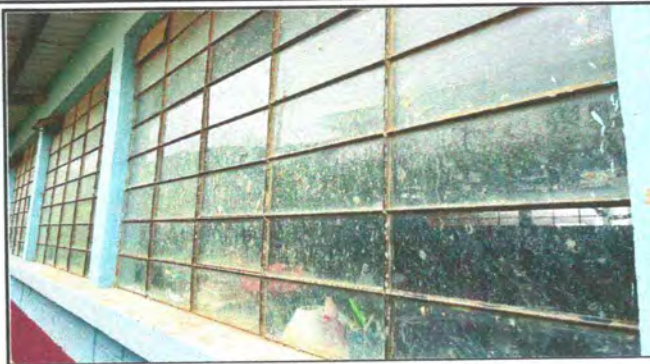
| SITUACIÓN DEFICIENCIAS DETERMINADAS | | PREVIO | <input checked="" type="checkbox"/> | DURANTE | | POSTERIOR | |
|---|---|---|---|---|--|---|--|
| <p>Foto 7: Sustrucción de puertas de metal</p> | | <p>Foto 8: Sustrucción de estructura de metal de ventana</p> | | | | | |

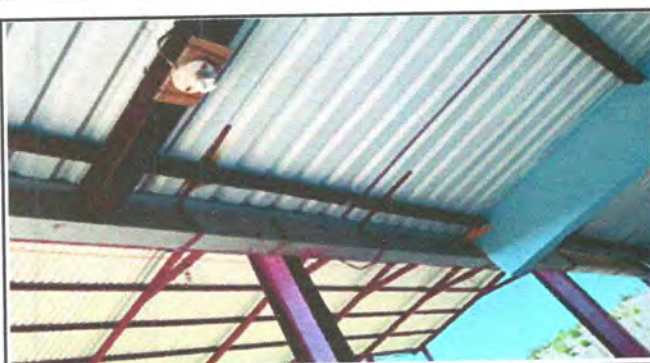
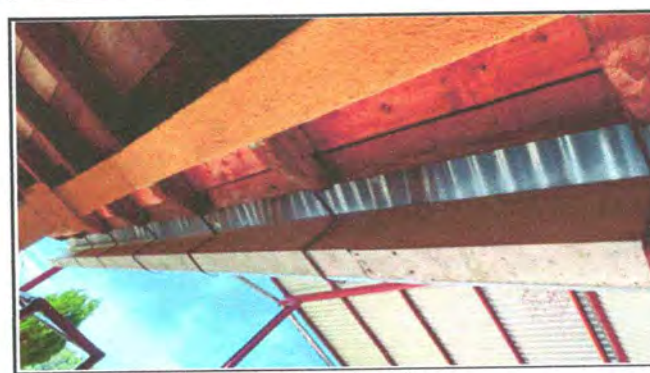
| SITUACIÓN DEFICIENCIAS DETERMINADAS | | PREVIO | <input checked="" type="checkbox"/> | DURANTE | | POSTERIOR | |
|---|---|---|---|---|--|---|--|
| <p>Foto 9: Sustrucción de canal de metal de la escuela</p> | | <p>Foto 10: Sustrucción canal de metal de la cocina</p> | | | | | |

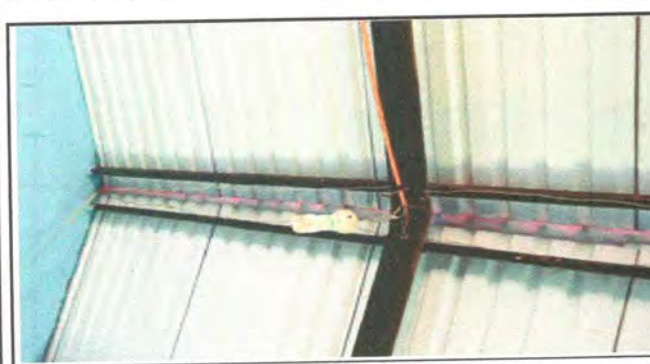
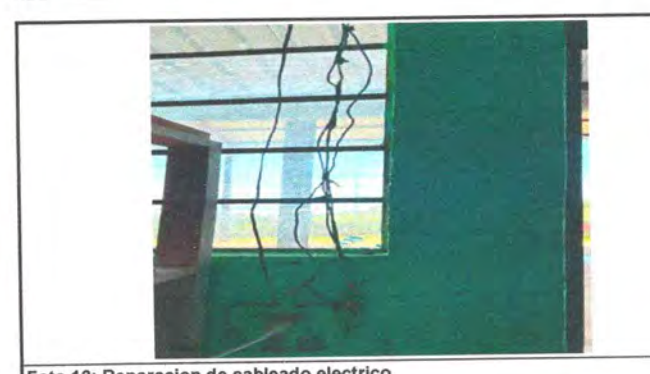
| SITUACIÓN DEFICIENCIAS DETERMINADAS | | PREVIO | <input checked="" type="checkbox"/> | DURANTE | | POSTERIOR | |
|---|---|---|---|---|--|---|--|
| <p>Foto 11: Sustrucción de ducto electrico + accesorios</p> | | <p>Foto 12: Reparacion de cableado electrico</p> | | | | | |
