SITUACIÓN DEFICIENCIAS DETERMINADAS PREVIO ☐ DURANTE ☐ POSTERIOR ☒

| DEPARTAMENTO: | Huehuetenango | MUNICIPIO: | Aguacatán |
| NOMBRE DEL ESTABLECIMIENTO: | Escuela Oficial Rural Mixta | DIRECCIÓN DEL ESTABLECIMIENTO: | Caserío la Laguna Uno Aldea las Majadas |
| CÓDIGO DEL ESTABLECIMIENTO: | 13-27-0034-43 | FECHA: | 11/12/2024 |

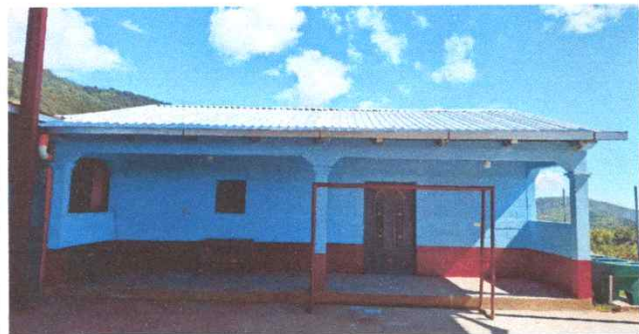
Foto1: Sustitución de lamina a lamina troquelada trabajo finalizado el 100%

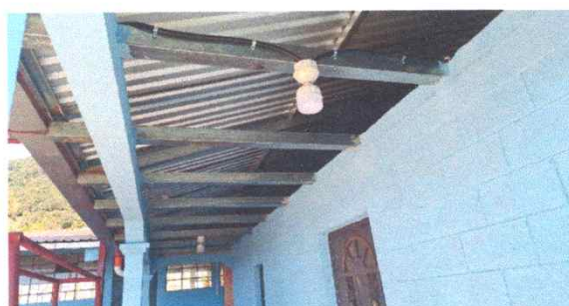
Foto 2: Sustitución de estructura de soporte de madera por metal trabajo finalizado el 100%

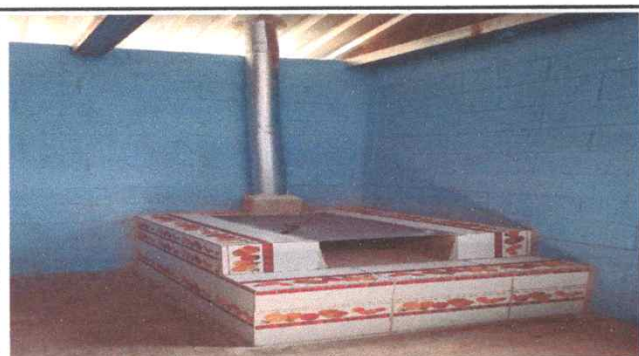
Foto 3: Sustitución de estufa rural e instalación de azulejo a estufa rural trabajo finalizado el 100%

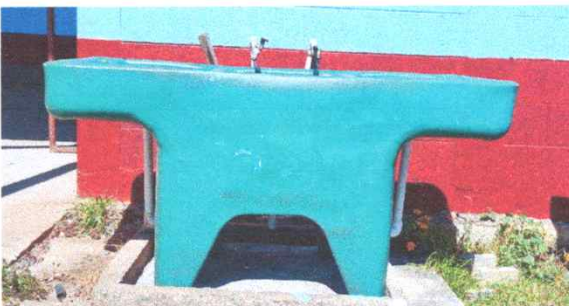
Foto 4: Sustitución de pila plastica de dos lavaderos trabajo finalizado el 100%

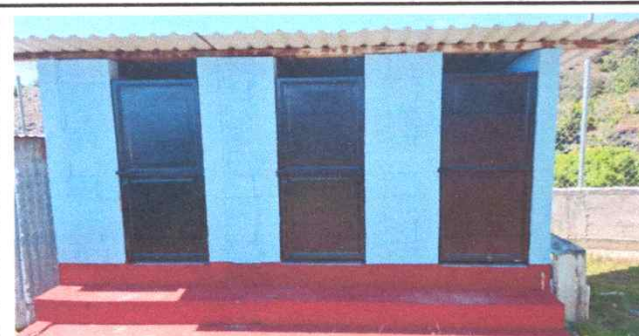
Foto 5: Cambio de puertas e instalación trabajo finalizado el 100%

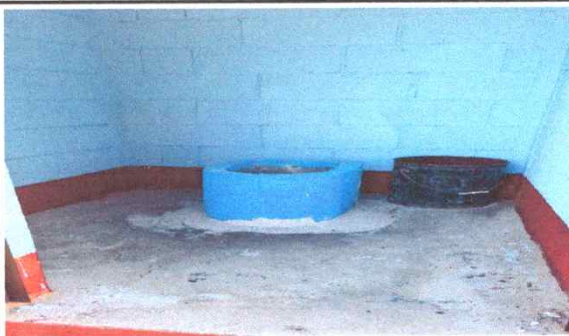
Foto 6: Sustitución de letrinas trabajo finalizado el 100%

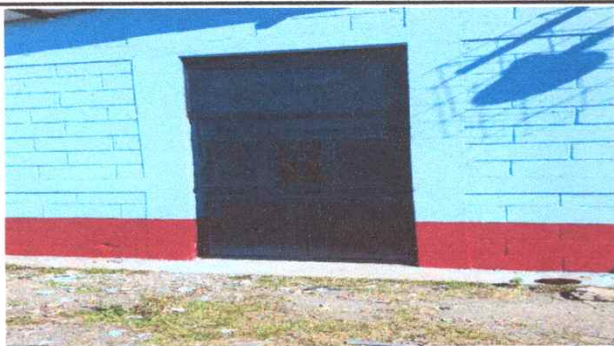
Foto 7: Sustrucción de puertas de metal trabajo finalizado el 100%

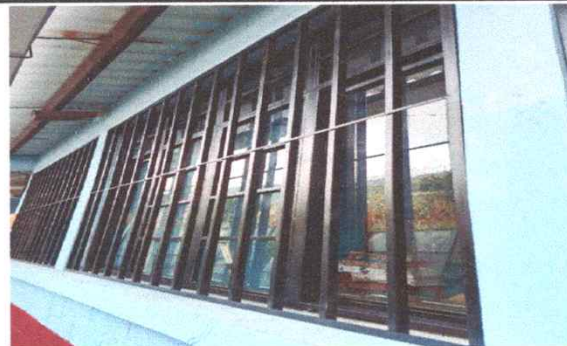
Foto 8: Sustrucción de estructura de metal de ventana trabajo finalizado el 100%

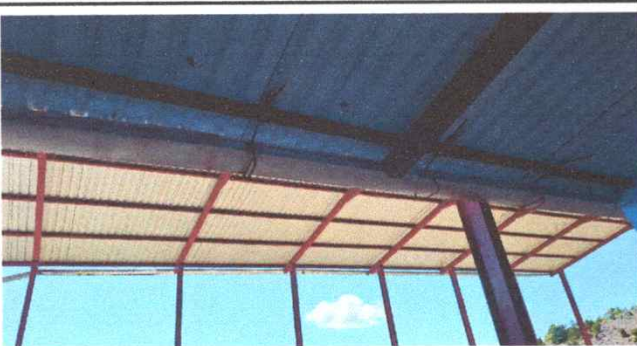
Foto 9: Sustrucción de canal de metal de la escuela trabajo finalizado el 100%

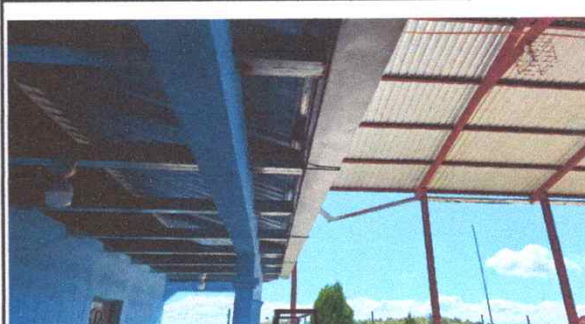
Foto 10: Sustrucción canal de metal de la cocina trabajo finalizado el 100%

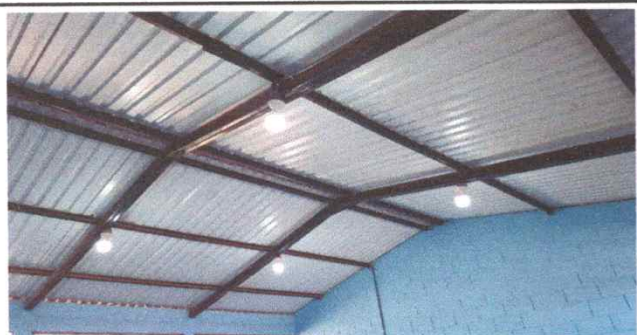
Foto 11: Sustrucción de ducto eléctrico+accesorios trabajo finalizado el 100%

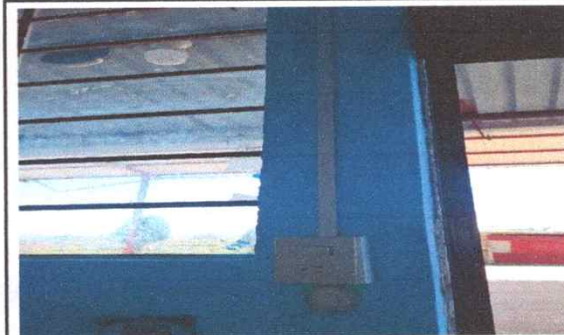
Foto 12: Reparación de cableado eléctrico trabajo finalizado el 100%
