SITUACIÓN DEFICIENCIAS DETERMINADAS

| NOMBRE DEL ESTABLECIMIENTO: | Instituto Nacional de Educación Básica | DIRECCIÓN DEL ESTABLECIMIENTO: | Aldea Exchimal |
| CÓDIGO DEL ESTABLECIMIENTO: | 13-27-0038-45 | FECHA: | 20/09/2024 |

REGISTRO FOTOGRÁFICO  
PROGRAMA DE MANTENIMIENTO DE EDIFICIOS ESCOLARES PÚBLICOS

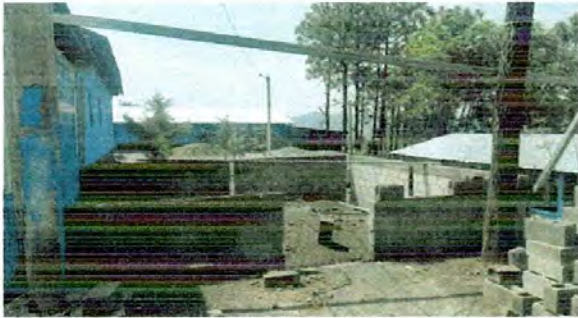
Foto 1: Reforzamiento de paredes en muros de cocina

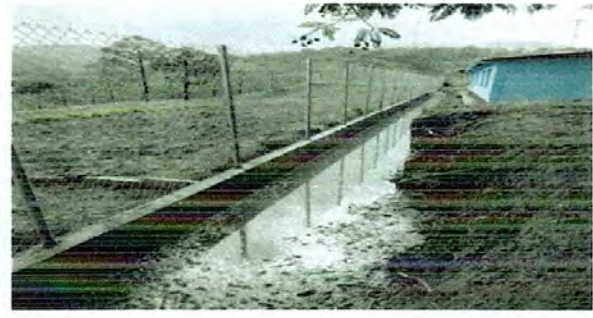
Foto 2: Repello en paredes de Muro

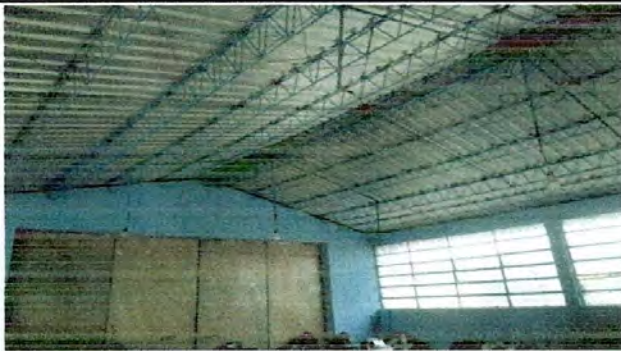
Foto 3: Sistema electrico en malas condiciones quebrados en cinesistentes

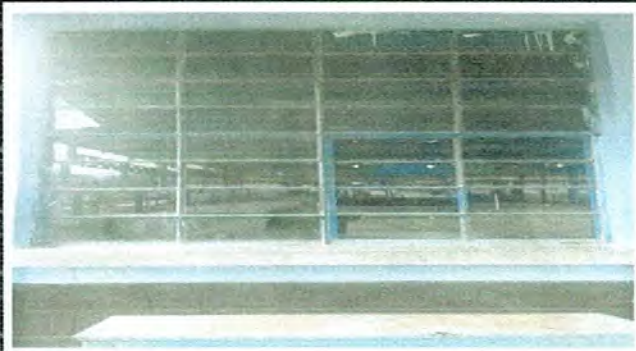
Foto 4: Ventanas sin balcones

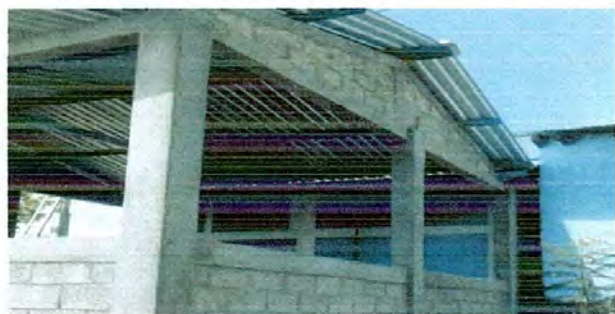
Foto 5: Cocina sin ventanas

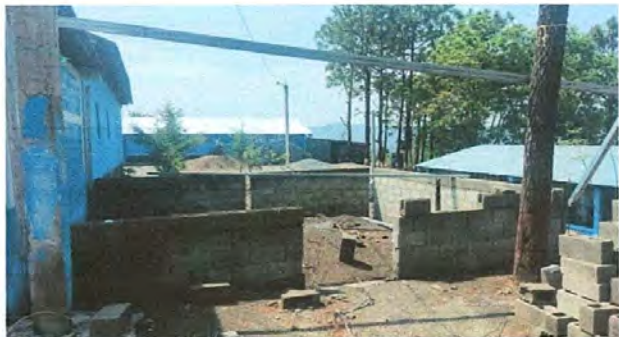
Foto 1: Reforzamiento de paredes en muros de cocina

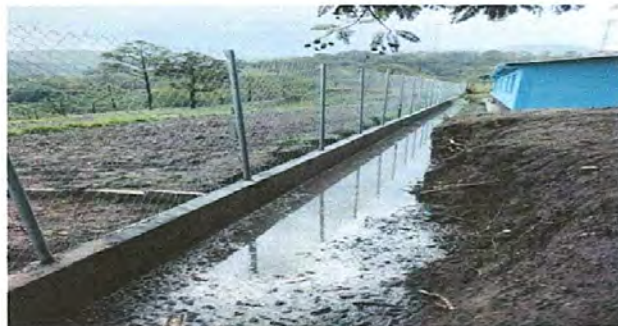
Foto 2: Repello en paredes de Muro

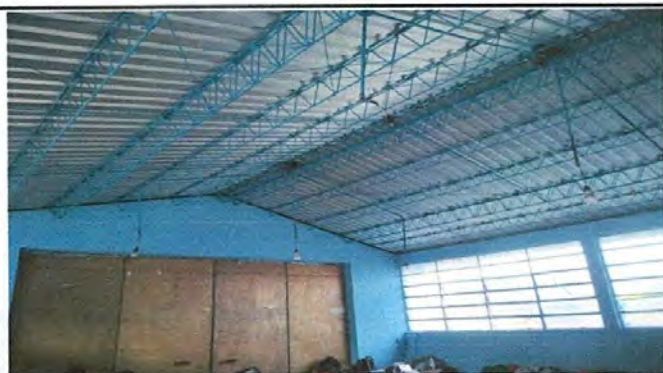
Foto 3: Sistema electrico en malas condiciones quebrados en einexistentes

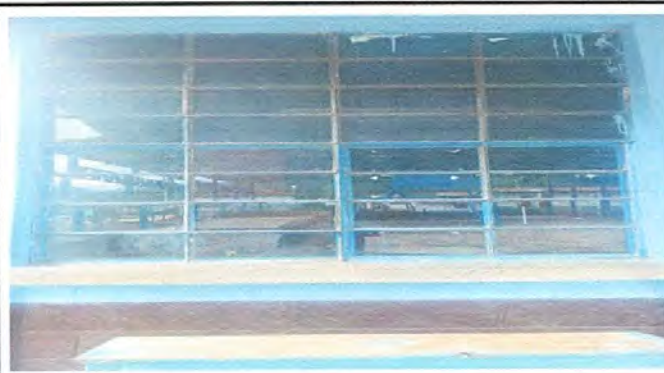
Foto 4: Ventanas sin balcones

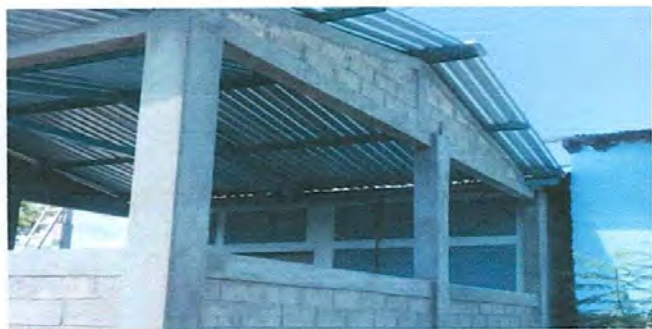
Foto 5: Cocina sin ventanas

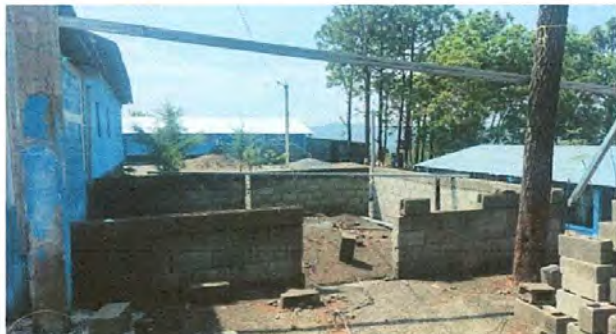
Foto 1: Reforzamiento de paredes en muros de cocina

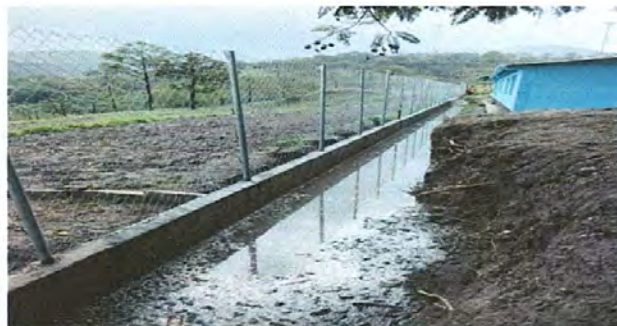
Foto 2: Repello en paredes de Muro

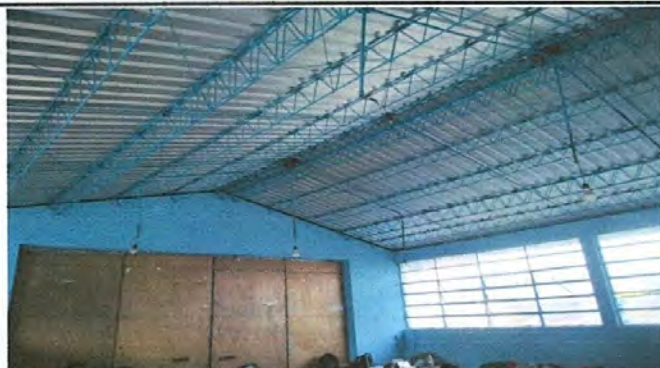
Foto 3: Sistema electrico en malas condiciones quebrados en e inexistentes

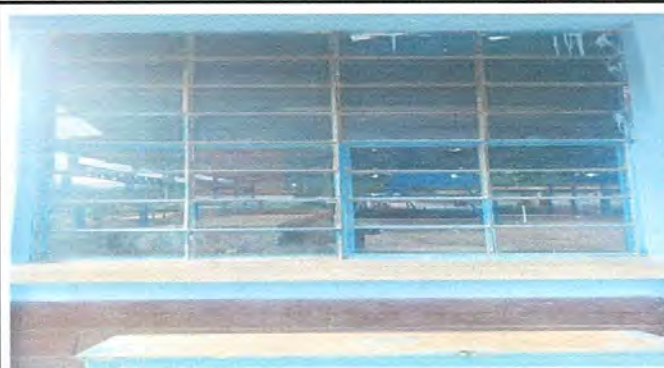
Foto 4: Ventanas sin balcones

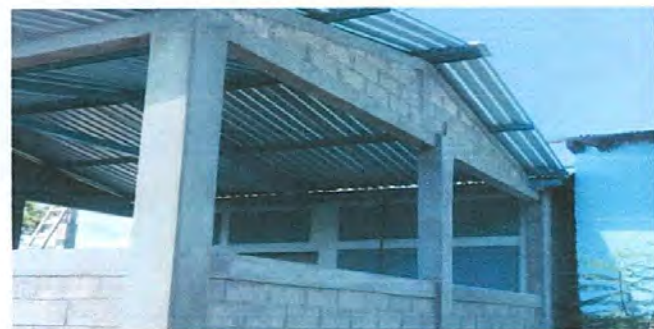
Foto 5: Cocina sin ventanas
