SITUACIÓN DEFICIENCIAS DETERMINADAS

| NOMBRE DEL ESTABLECIMIENTO: | EORM | DIRECCIÓN DEL ESTABLECIMIENTO: | ALDEA EL SUJ |
| CÓDIGO DEL ESTABLECIMIENTO: | 13-27-1319-43 | FECHA: | 08 DE NOVIEMBRE DE 2024 |

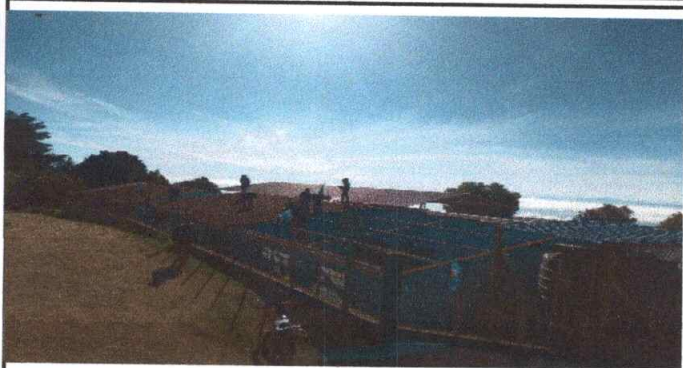
FOTO 1: SUSTITUCIÓN DE LAMINA POR LAMINA TROQUELADA

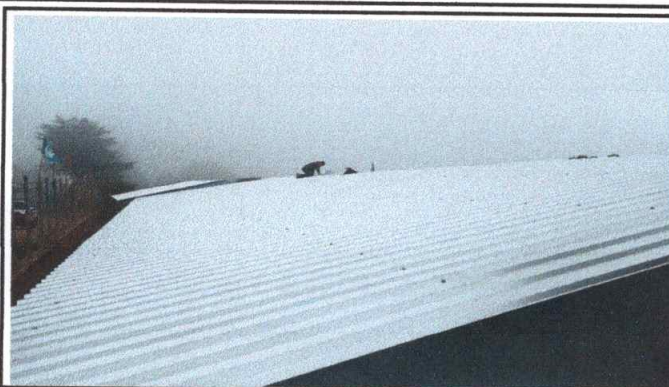
FOTO 2: SUSTITUCIÓN DE CAPOTE

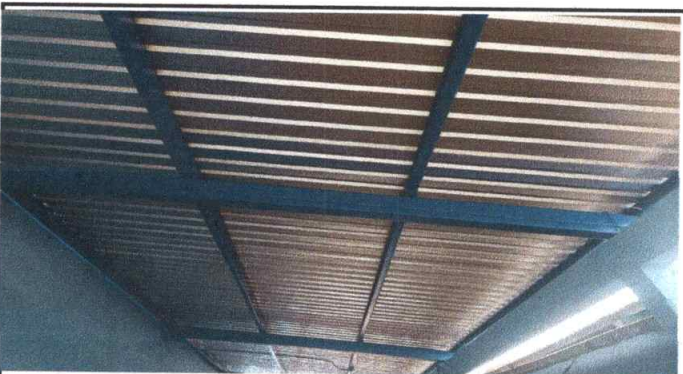
FOTO 3: SUSTITUCION DE ELEMENTOS DE FIJACION

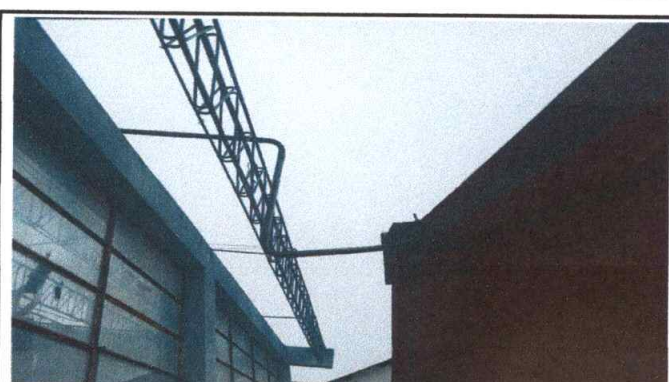
FOTO 4: MANTENIMIENTO A ESTRUCTURA DE SOPORTE DE METAL

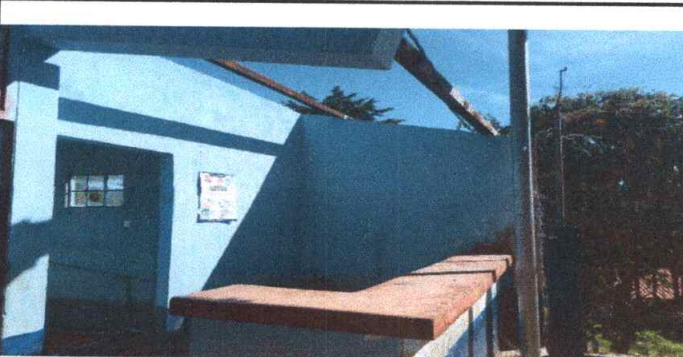
FOTO 5: SUSTITUCION DE ESTRUCTURA DE SOPORTE DE MADERA POR METAL

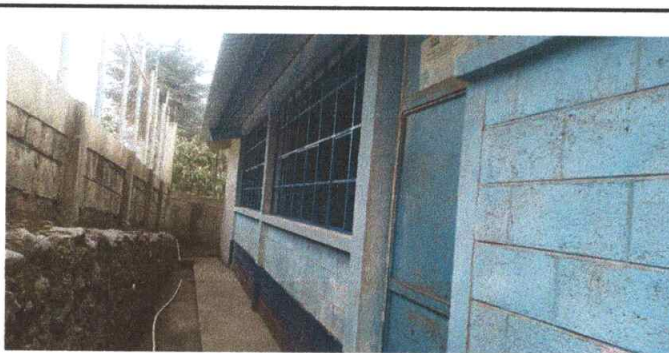
FOTO 6: SUSTITUCION DE ESTRUCTURA DE METAL DE VENTANA

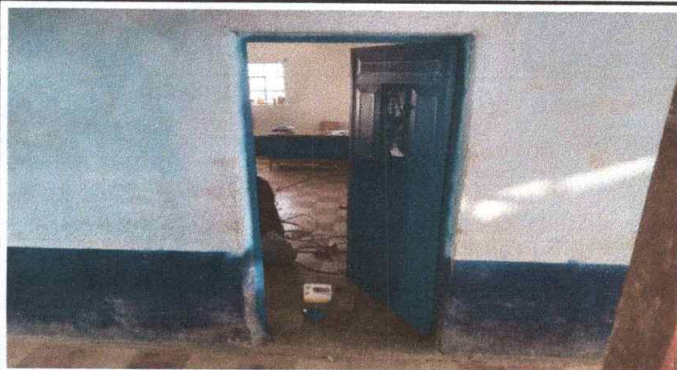
FOTO 7: REPARACION DE CHAPAS

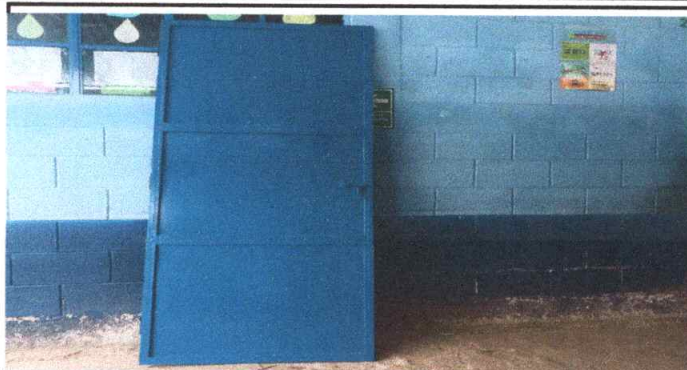
FOTO 8: PINTURA Y LIJADO DE FUERTA DE METAL

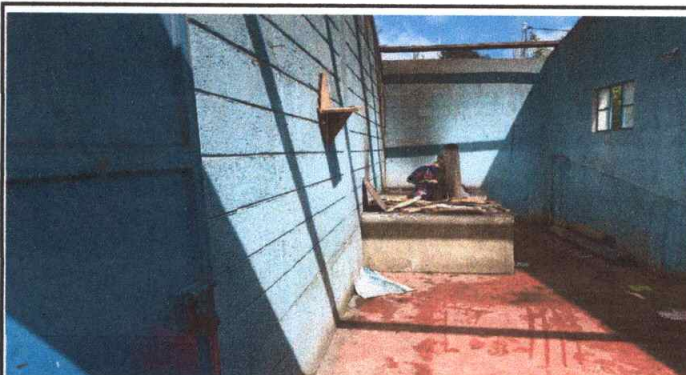
FOTO 9: SUSTITUCION DE CHIMENEA DE METAL, POR CHIMENEA DE MATA

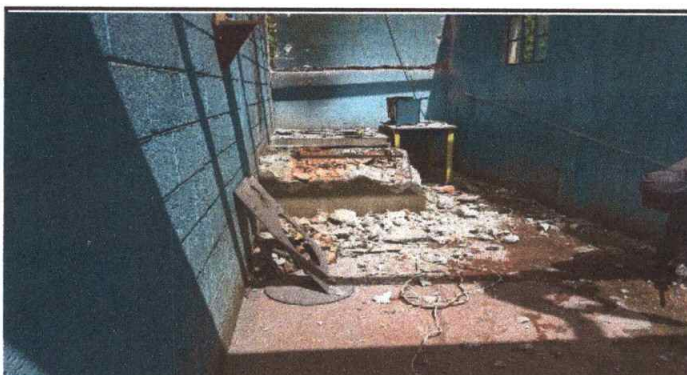
FOTO 10: SUSTITUCION DE ESTUFA RURAL BASE

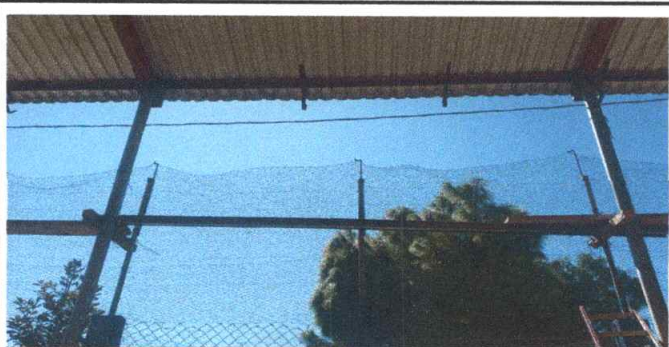
FOTO 11: SUSTITUCION DE CANAL PVC

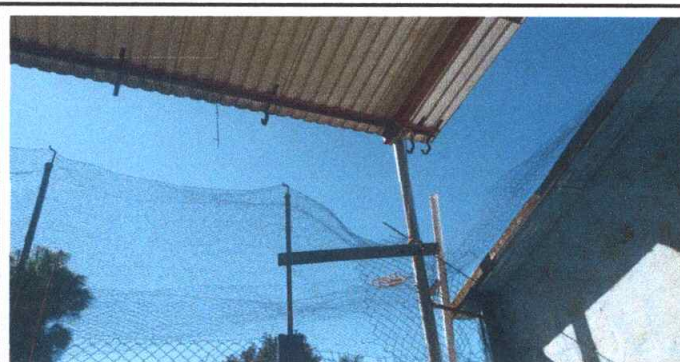
FOTO 12: SUSTITUCION DE BAJADAS DE AGUA
