SITUACIÓN DEFICIENCIAS DETERMINADAS

PREVIO ☒

| NOMBRE DEL ESTABLECIMIENTO: | ESCUELA OFICIAL RURAL MIXTA | DIRECCIÓN DEL ESTABLECIMIENTO: | ALDEA SAN ANTONIO EL ORGANO |
| CÓDIGO DEL ESTABLECIMIENTO: | 13-27-1322-43 | FECHA: | 1/03/2024 |

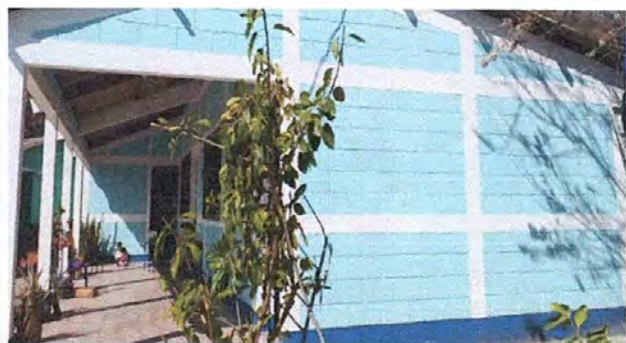
Foto 7: PINTURA EN MUROS EXTERIORES E INTERIORES

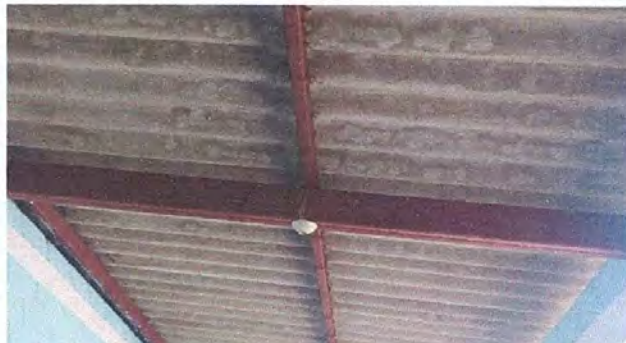
Foto 8: REPARACIÓN DE SISTEMA ELÉCTRICO

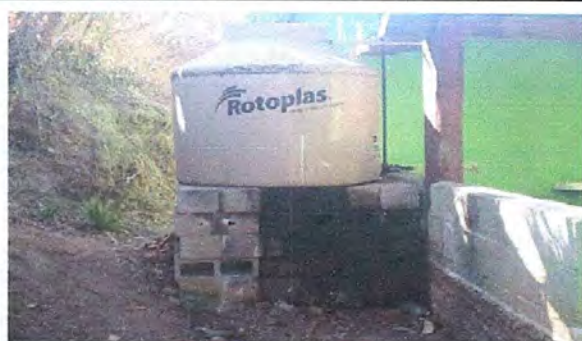
Foto 9: REPARACIÓN Y MANTENIMIENTO DE CISTERNAS/DEPÓSITOS DE AGUA

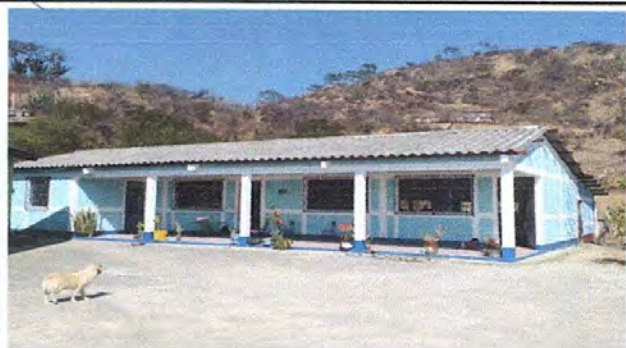
Foto 10: MANO DE OBRA ESPECIALIZADA (ALBAÑILERÍA, ELECTRICIDAD Y PLOMER)

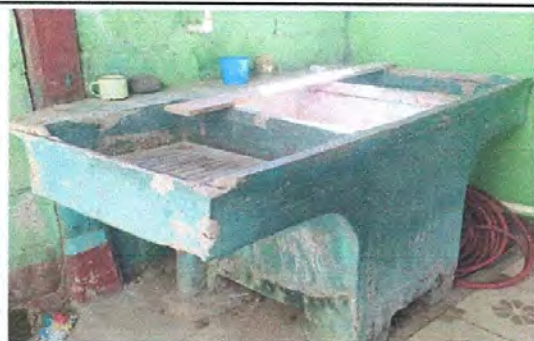
Foto 11: REPARACIÓN DE COCINA

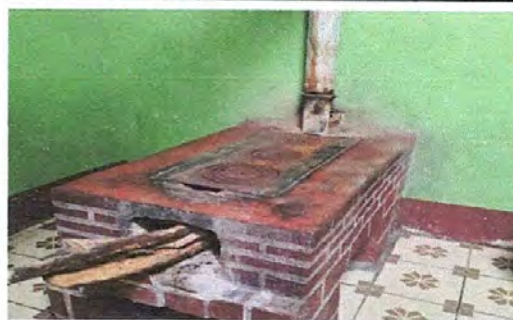
Foto 11: REPARACIÓN DE COCINA

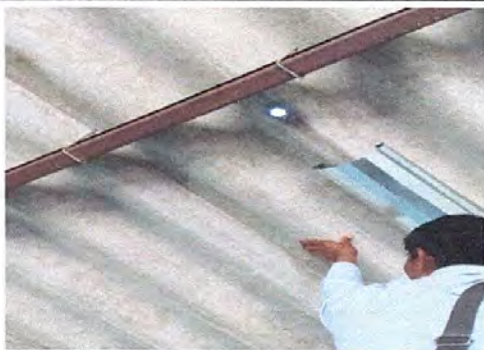
Foto 1: CUBIERTA DE LÁMINA

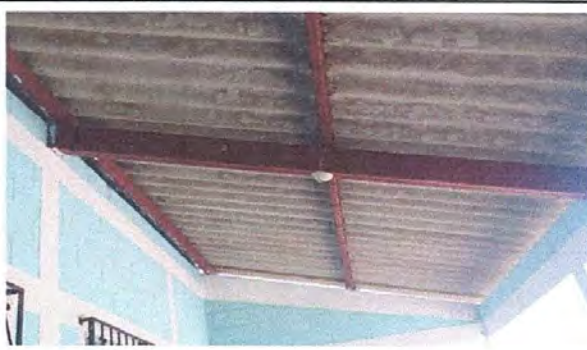
Foto 2: ESTRUCTURA DE TECHO

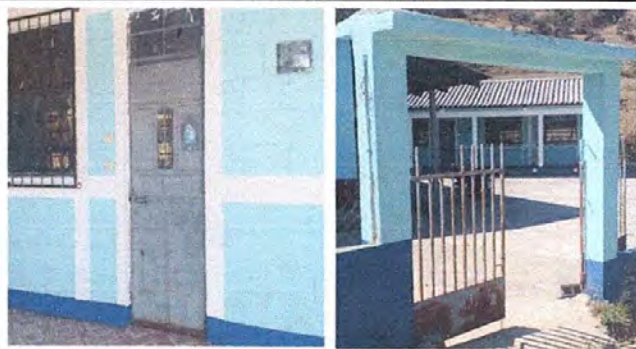
Foto 3: PUERTAS DE METAL

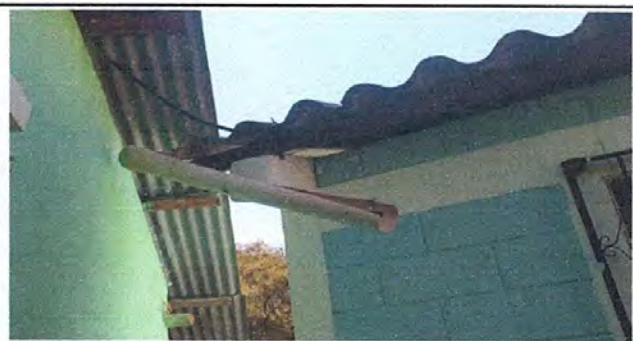
Foto 5: CANALES Y BAJADAS DE AGUA PLUVIAL

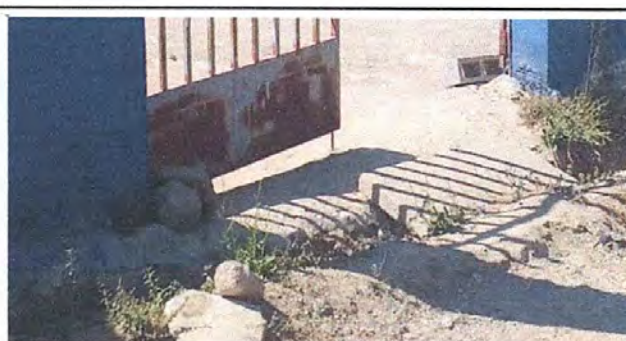
Foto 6: CUNETAS DE CONCRETO
