SITUACIÓN DEFICIENCIAS DETERMINADAS

| NOMBRE DEL ESTABLECIMIENTO: | ESCUELA OFICIAL RURAL MIXTA | DIRECCIÓN DEL ESTABLECIMIENTO: | CANTÓN OJO DE AGUA, ALDEA EL SUJ |
| CÓDIGO DEL ESTABLECIMIENTO: | 13-27-1332-43 | FECHA: | 04/12/2024 |

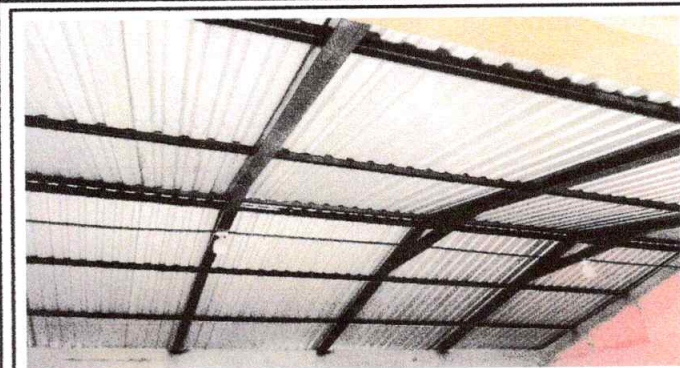
Foto1: SUSTITUCIÓN DE LAMINA POR LAMINA TROQUELADA, VIGAS DE MADERA POR METAL, LAMPARAS POR FOCOS AHORRADORES
