SITUACIÓN DEFICIENCIAS DETERMINADAS

| NOMBRE DEL ESTABLECIMIENTO: | ESCUELA OFICIAL RURAL MIXTA | DIRECCIÓN DEL ESTABLECIMIENTO: | CASERÍO EL ROSARIO, ALDEA TUIXCOX, AGUACATÁN, HUEHUETENANGO |
| CÓDIGO DEL ESTABLECIMIENTO: | 13-27-1335-43 | FECHA: | 18/11/2024 |

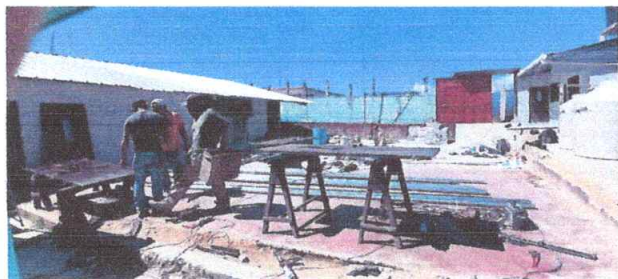
Foto 6: Sustitución de malla y tubos en muro perimetral

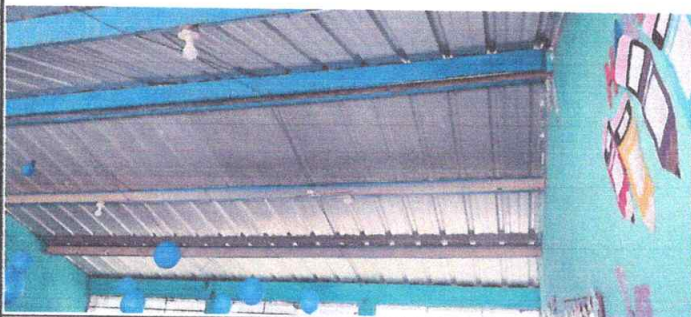
Foto7: Reparación de sistema eléctrico

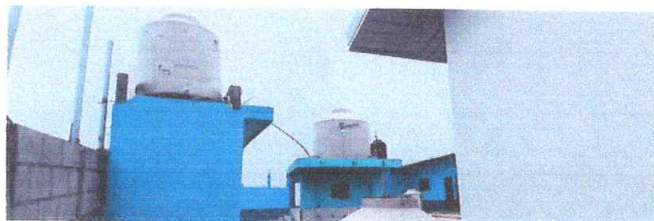
Foto 8: Reparacion y mantenimineto de cisternas/ depósitos de agua
