SITUACIÓN DEFICIENCIAS DETERMINADAS

| NOMBRE DEL ESTABLECIMIENTO: | ESCUELA OFICIAL RURAL MIXTA | DIRECCIÓN DEL ESTABLECIMIENTO: | CASERÍO LIMONAR, ALDEA TUISNEYNA |
| CÓDIGO DEL ESTABLECIMIENTO: | 13-28-0006-43 | FECHA: | 13/05/2024 |

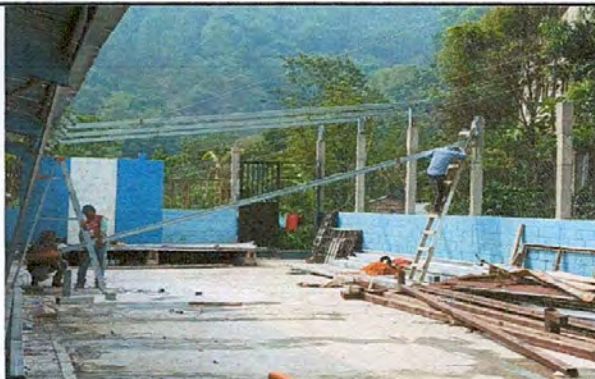
Foto 1: Instalación de estructura de soporte de metal.

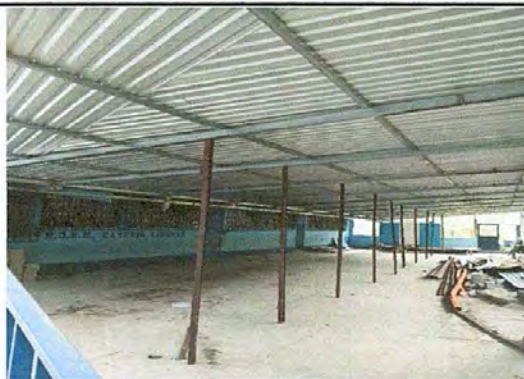
Foto 2: Instalación de láminas enfrente de las aulas.

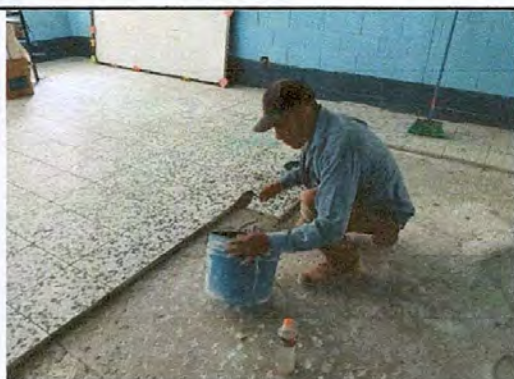
Foto 3: Colocación de piso de granito en las aulas.

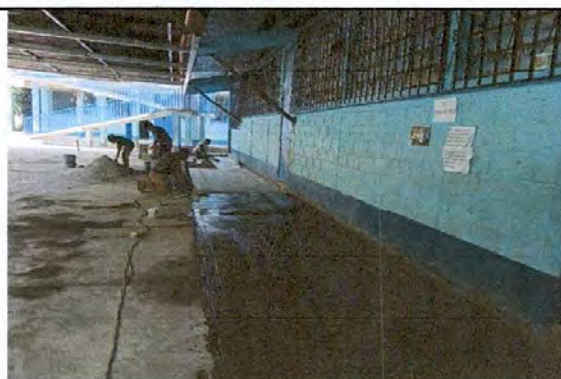
Foto 4: Colocación de piso en el corredor de las aulas.

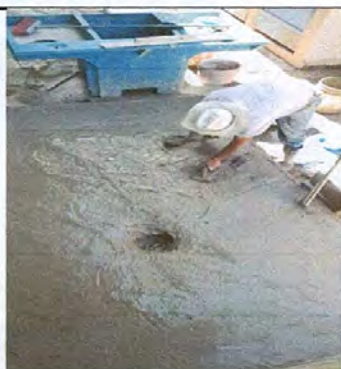
Foto 5: Fundición de piso de concreto para las pilas.

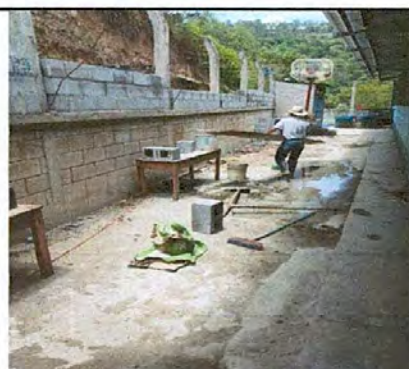
Foto 6: Colocación de block de muro perimetral atrás de las aulas.

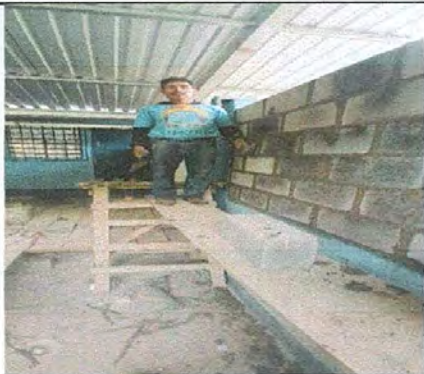
Foto 7: Colocación de block para ampliar el muro perimetral enfrente de las aulas.

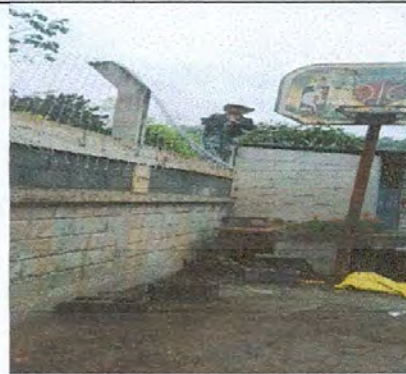
Foto 8: Colocación de la malla galvanizada en el muro perimetral atrás de las aulas.

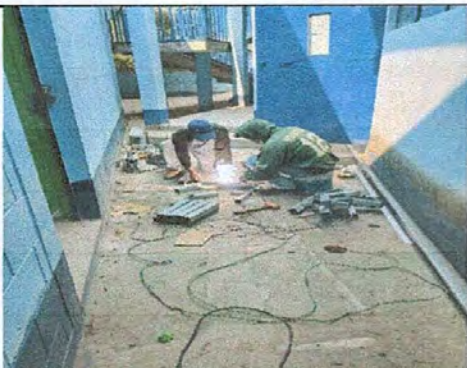
Foto 9: Realización de piezas de metal para el soporte de canales.

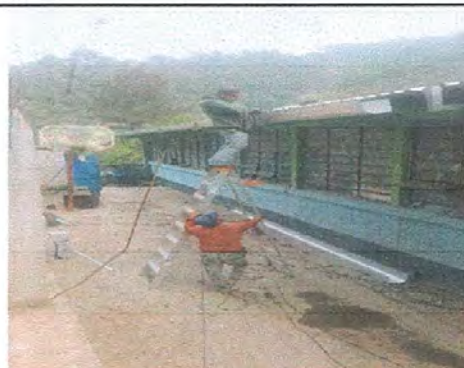
Foto 10: Colocación de canales atrás de las aulas.

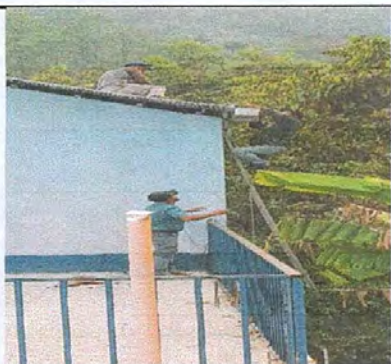
Foto 11: Colocación de canales atrás de las aulas en modulo 2.

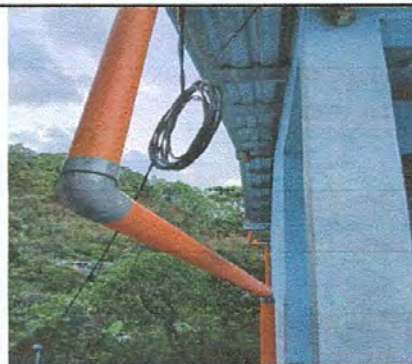
Foto 12: Colocación de canales de metal y tubos para bajadas de agua.
