SITUACIÓN DEFICIENCIAS DETERMINADAS

POSTERIOR

| NOMBRE DEL ESTABLECIMIENTO: | ESCUELA OFICIAL RURAL MIXTA | DIRECCIÓN DEL ESTABLECIMIENTO: | CASERÍO LIMONAR, ALDEA TUISNEYNA |
| CÓDIGO DEL ESTABLECIMIENTO: | 13-28-0006-43 | FECHA: | 26/06/2024 |

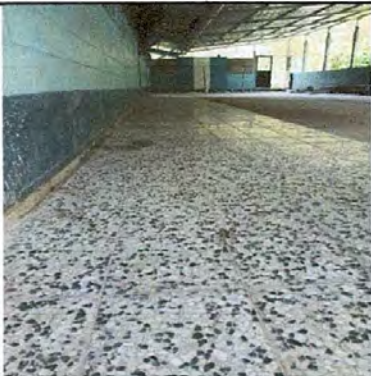
Foto 7: Piso de granito enfrente de las aulas.

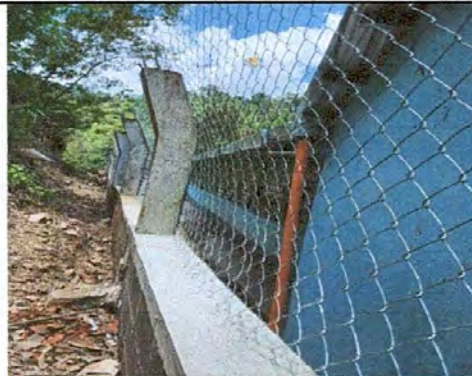
Foto 8: Muro perimetral reparada y ampliada con su respectivo malla galvanizada atrás de las aulas del Módulo 1.

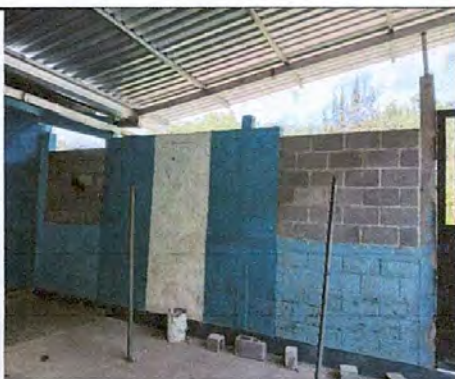
Foto 9: Muro de Block reparada y ampliada enfrente de las aulas del Módulo 1.

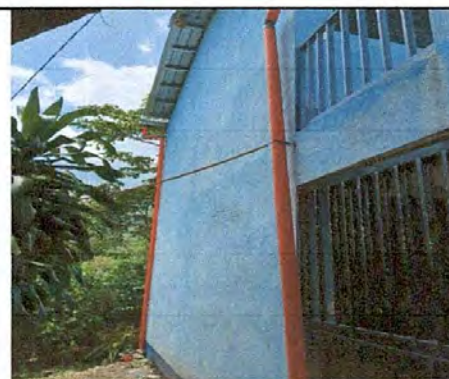
Foto 10: Canales y tubos para bajadas de agua atrás de las aulas del Módulo 2.

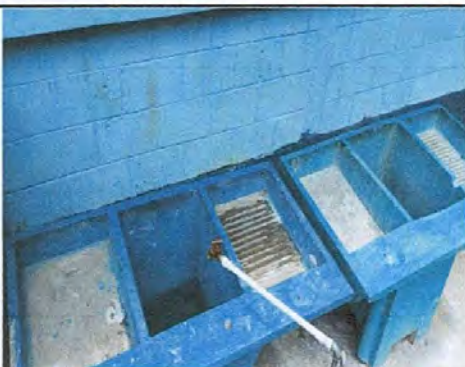
Foto 11: Chorro del agua potable instalada.

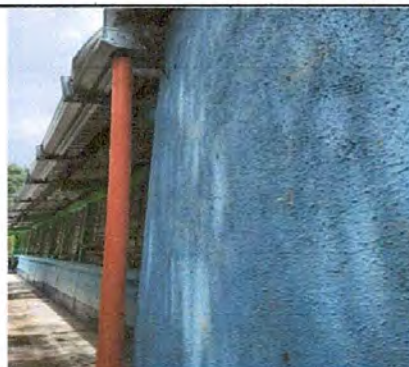
Foto 12: Canales y tubos para bajadas de agua instaladas en los techos de la cocina y atrás de las aulas del Módulo 1.

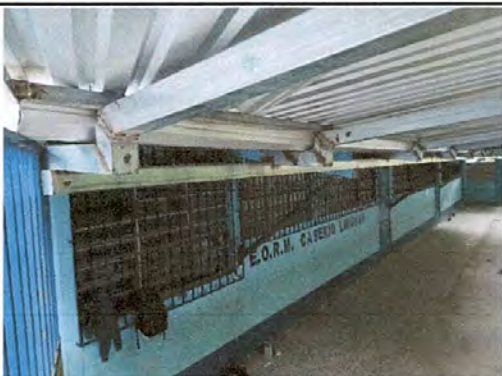
Foto 1: Estructura de soporte de metal instalada enfrente de las aulas del Módulo 1.

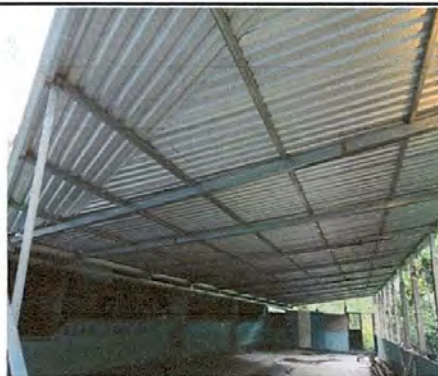
Foto 2: Estructura de soporte de metal y láminas instaladas enfrente de las aulas del Módulo 1.

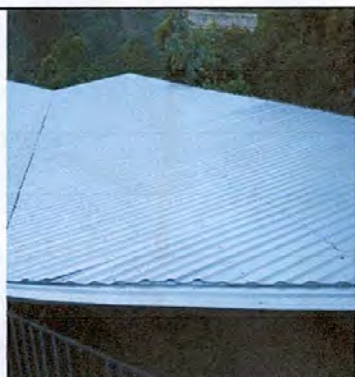
Foto 3: Láminas instaladas enfrente de las aulas del Módulo 1.

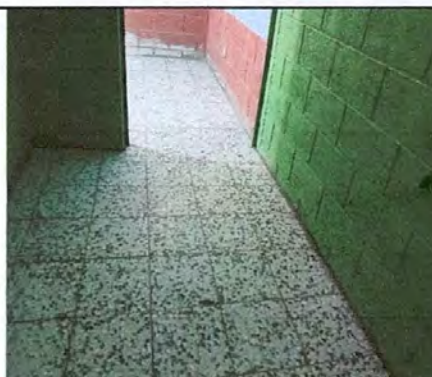
Foto 4: Pisos de granito en las bodegas.

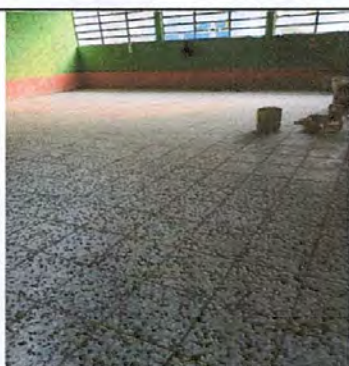
Foto 5: Piso de granito instalada en las aulas.

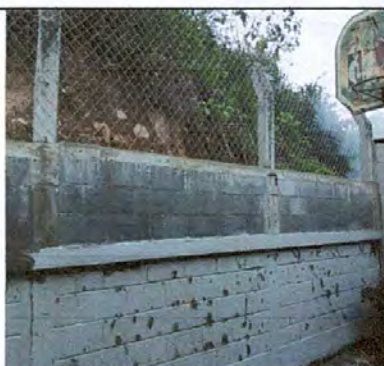
Foto 6: Muro perimetral reparada y ampliada atrás de las aulas del Módulo 1. con su respectivo malla galvanizada.
