REGISTRO FOTOGRÁFICO  
PROGRAMA DE MANTENIMIENTO DE EDIFICIOS ESCOLARES PÚBLICOS

SITUACIÓN DEFICIENCIAS DETERMINADAS

| NOMBRE DEL ESTABLECIMIENTO: | EORM | DIRECCIÓN DEL ESTABLECIMIENTO: | Caserío la Rincoda aldea Valentón Cinco Arroyos |
| CÓDIGO DEL ESTABLECIMIENTO: | 13-32-0004-43 | FECHA: | 9/9/2024 |

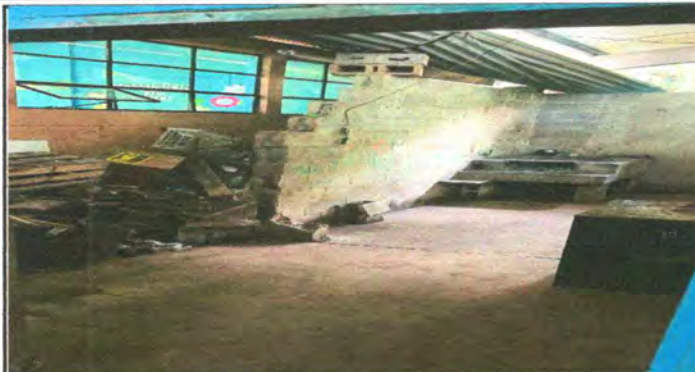
SUSTITUCION DE PISO CERAMICO

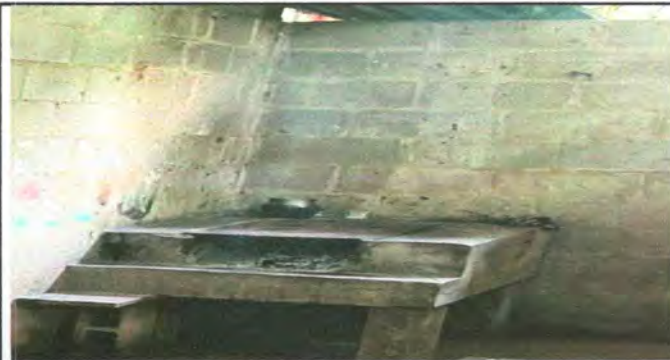
Foto 2 REPARACION DE COCINA

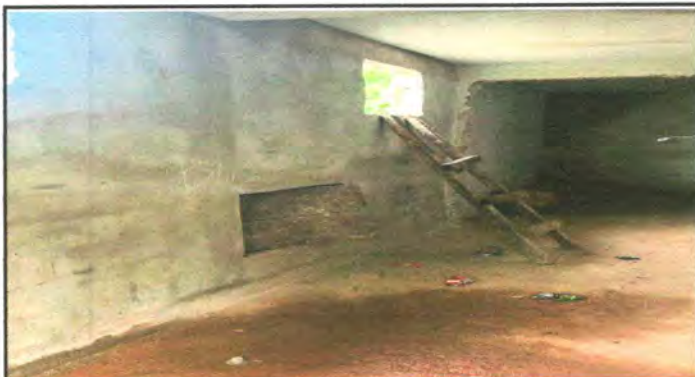
Foto 3: PINTURA EN MUROS EXTERIORES E INTERIORES

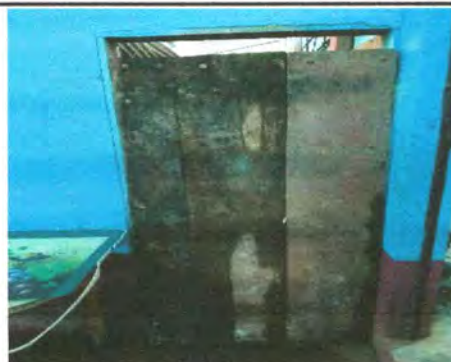
Foto 4: PUERTAS DE METAL

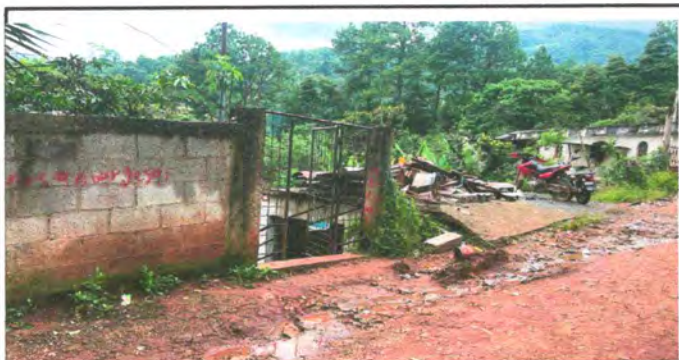
Foto 5: MANTENIMIENTO A PORTONES

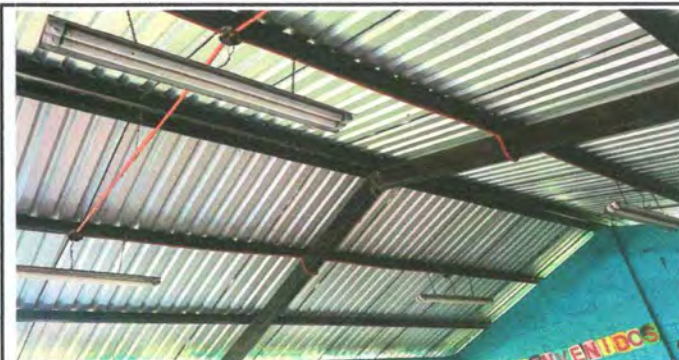
Foto 6: REPARACION DEL SISTEMA ELECTRICO

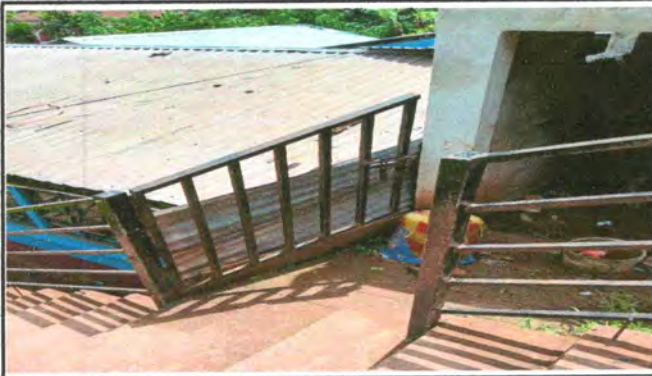
Foto 7 MANTENIMIENTO A BARANDAS

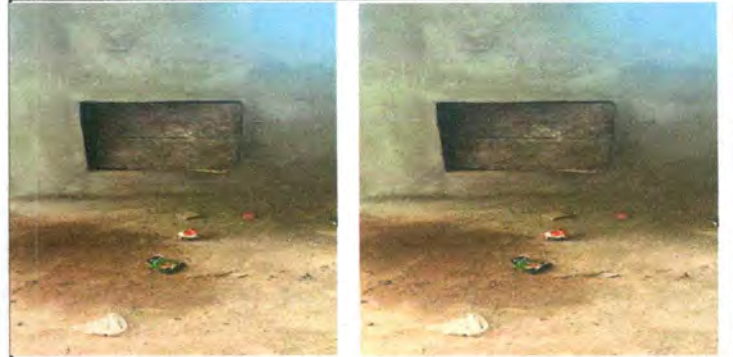
Foto 8 VENTANAS

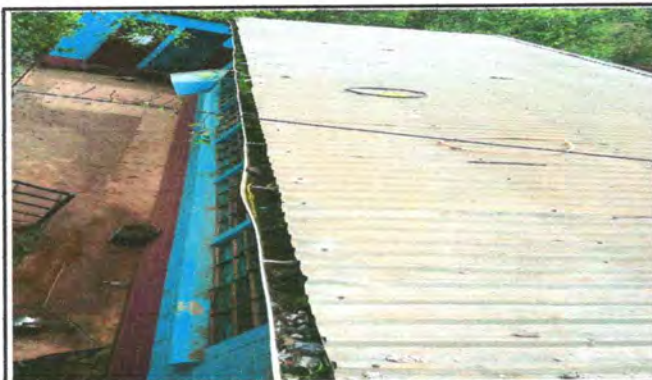
Foto 9 BCANALES DE BAJADA DE AGUA PLUVIAL

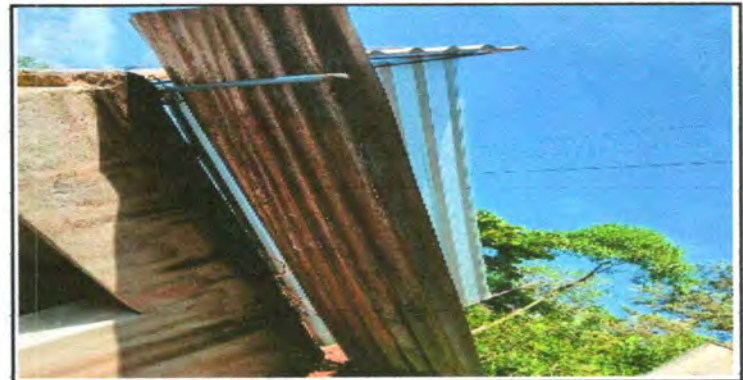
Foto 10 CUBIERTA DE LAMINA

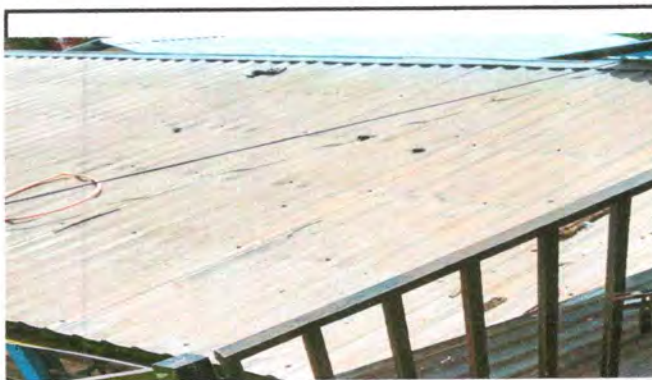
Foto 11 ESTRUCTURA DE TECHO

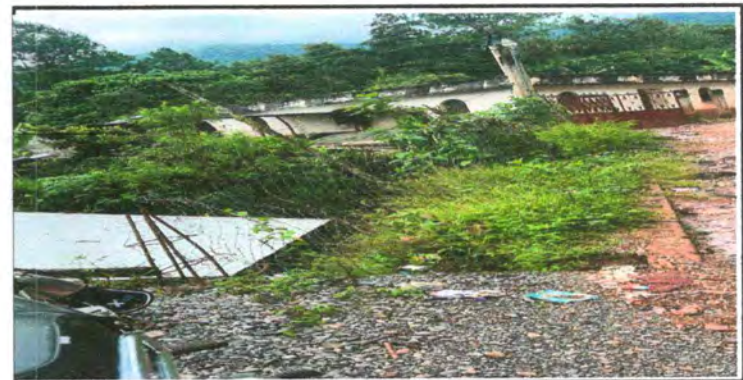
Foto 12 MUROS ERIMETRALES
