SITUACIÓN DEFICIENCIAS DETERMINADAS

| DEPARTAMENTO: | HUEHUETENANGO | MUNICIPIO: | UNIÓN CANTINIL |
| NOMBRE DEL ESTABLECIMIENTO: | EODP ANEXA A EOM NO. 1 | DIRECCIÓN DEL ESTABLECIMIENTO: | CANTÓN BUENOS AIRES |
| CÓDIGO DEL ESTABLECIMIENTO: | 13-32-6997-42 | FECHA: | 12/09/2024 |

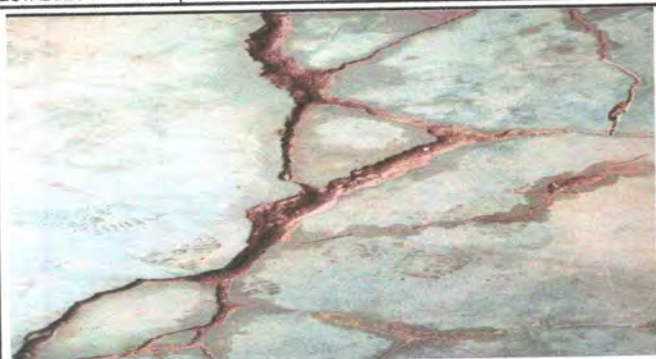
FOTO 1. SUSTITUCION DE TORTA DE CEMENTO POR PISO GRANITO

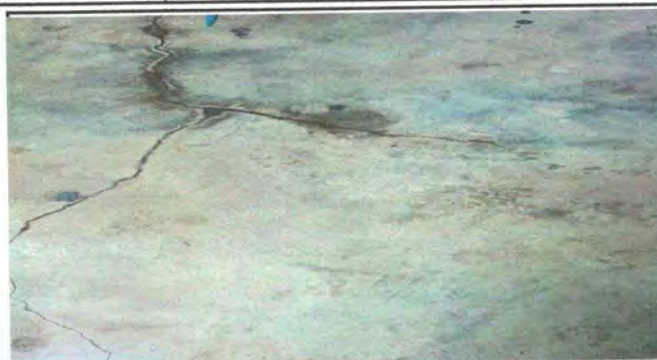
FOTO 2. SUSTITUCION DE TORTA DE CEMENTO POR PISO GRANITO

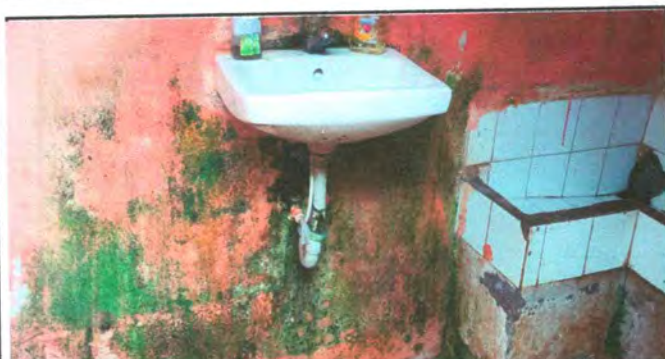
FOTO 3. REARACION DE BAÑOS

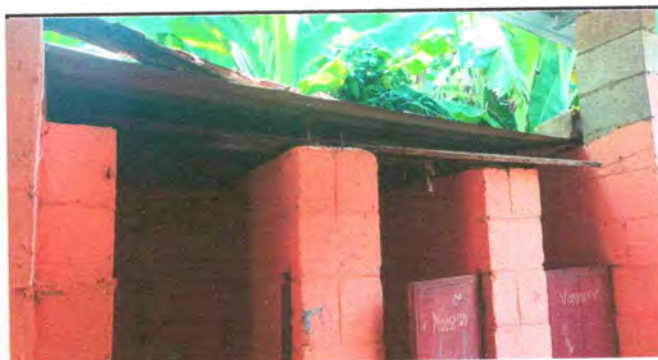
FOTO 4. REPARACION DE BAÑOS

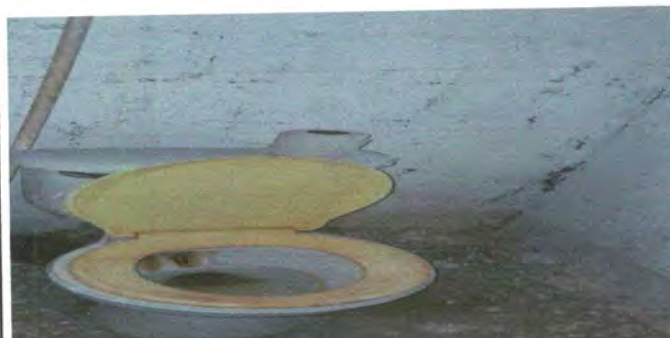
FOTO 5. REPARACION DE BAÑOS

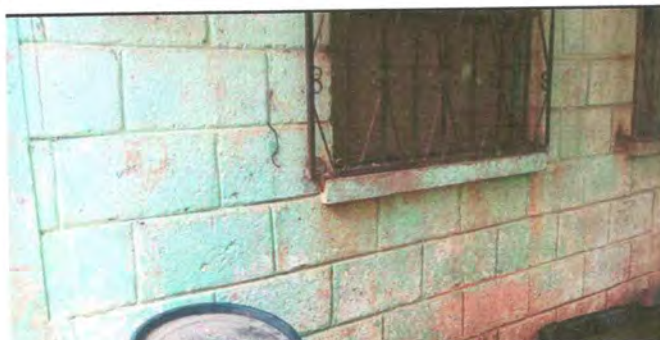
FOTO 6. SUSTITUCION DE PINTURA

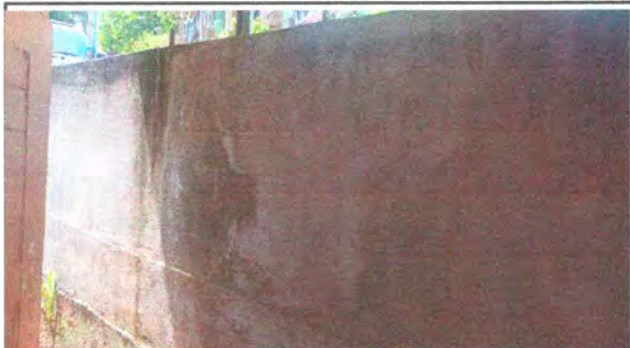
FOTO 7. SUSTITUCION DE PINTURA

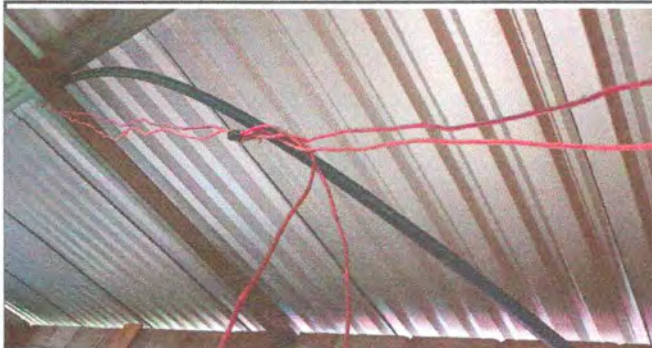
FOTO 8. REPARACION DE SISTEMA ELECTRICO

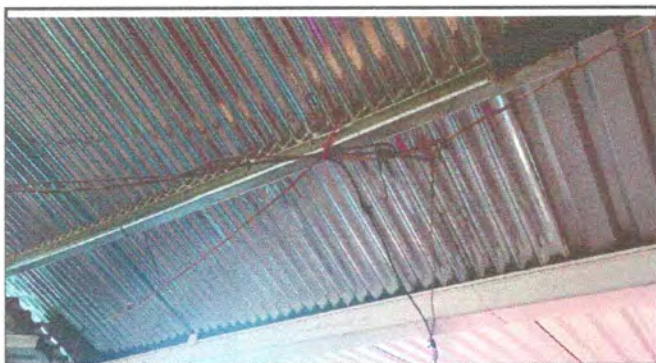
FOTO 9. REPARACION DE SISTEMA ELECTRICO

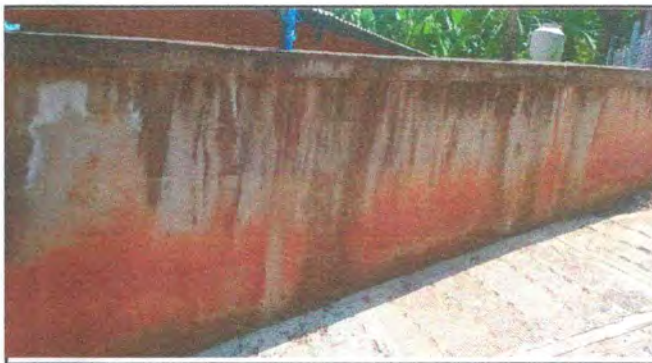
FOTO 10. SUSTITUCION DE PINTURA EN MURO

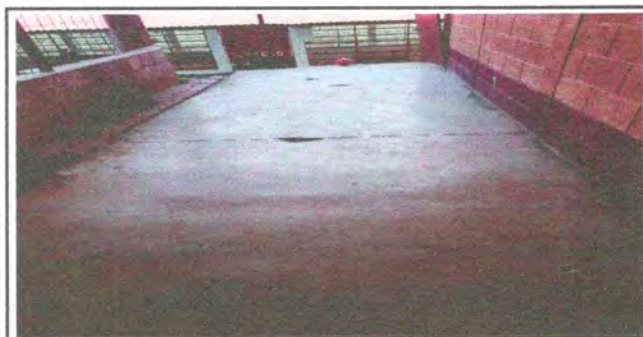
FOTO 11; SUSTITUCION DE PISO

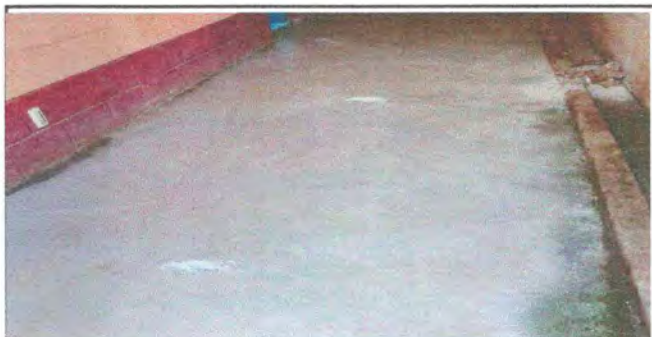
FOTO 12: SUSTITUCION DE PISO
