SITUACIÓN DEFICIENCIAS DETERMINADAS

| NOMBRE DEL ESTABLECIMIENTO: | Escuela Oficial Rural Mixta Aldea Los Planes | DIRECCIÓN DEL ESTABLECIMIENTO: | Aldea Los Planes, Unión Cantinil, Huehuetenango |
| CÓDIGO DEL ESTABLECIMIENTO: | 13-32-7007-43 | FECHA: | 19 de septiembre de 2024 |

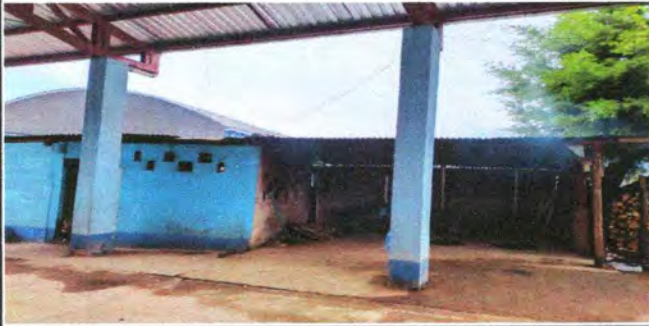
Renglón 20 Reparación de Cocina

Foto 1: Vista frontal de la cocina y su ampliación incompleta

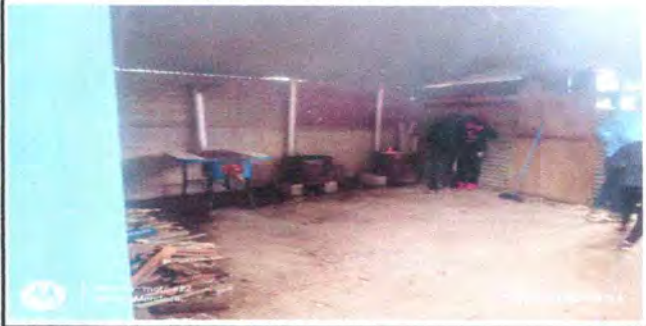
Renglón 20 Reparación de Cocina

Foto 2: vista de la ampliación de la cocina incompleta

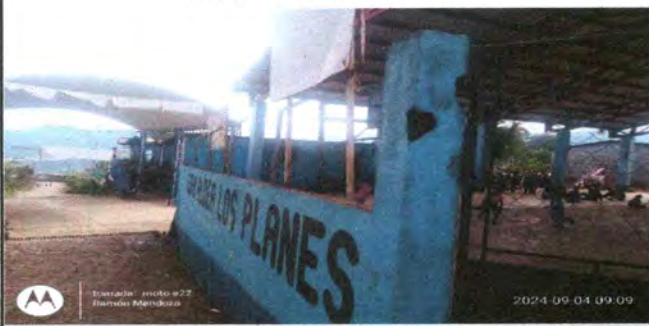
Renglón 15 Muros Perimetrales

Foto 3: vista frontal del predio de la escuela con circulación incompleta

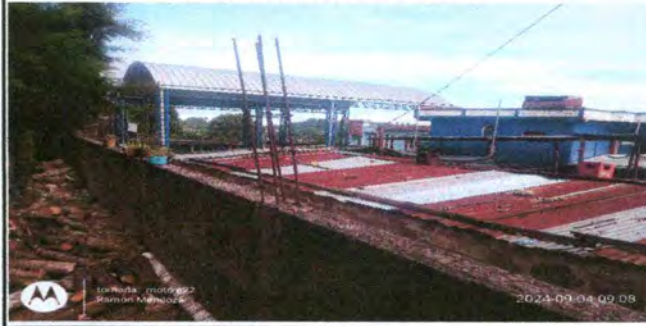
Renglón 15 Muros Perimetrales

Foto 4: lado norte de la escuela en donde se puede apreciar que esta incompleta la circulación

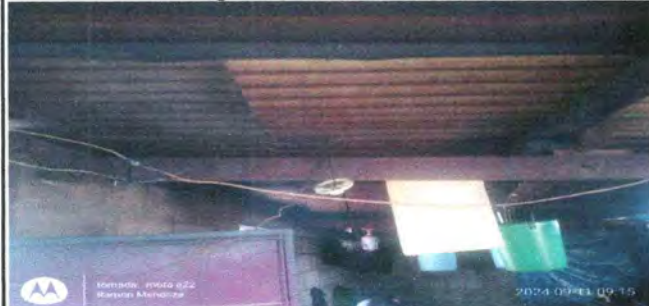
Renglón 2 Estructura de Techo

Foto 5: Estado de la estructura del techo de la cocina

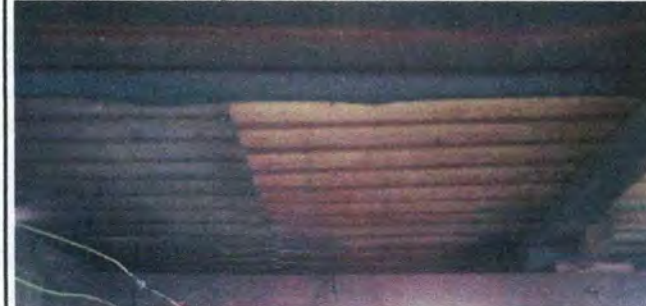
Renglón 2 Estructura de Techo

Foto 6: estructura de techo de cocina en malas condiciones

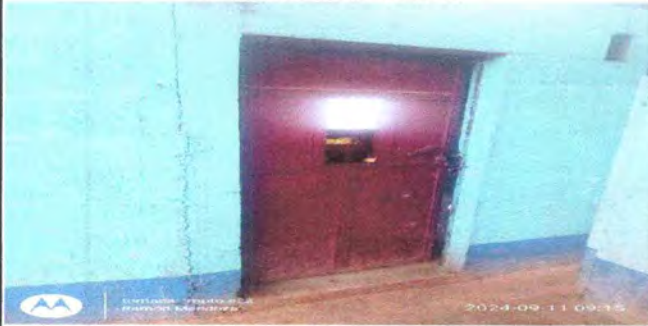
Renglón 4 Puertas de Metal

Foto 7: La Puerta de acceso a la cocina es muy angosta

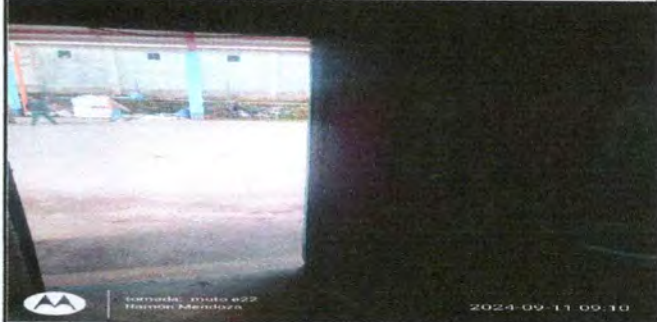
Renglón 4 Puertas de Metal

Foto 8: Los Utensilios de la cocina ollas y sartenes son demasiado grandes para una puerta angosta

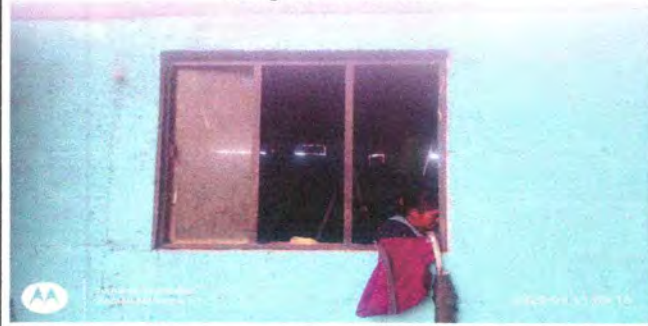
Renglón 5 Ventanas

Foto 9: Ventanas de la cocina demasiado pequeña, necesita ampliación

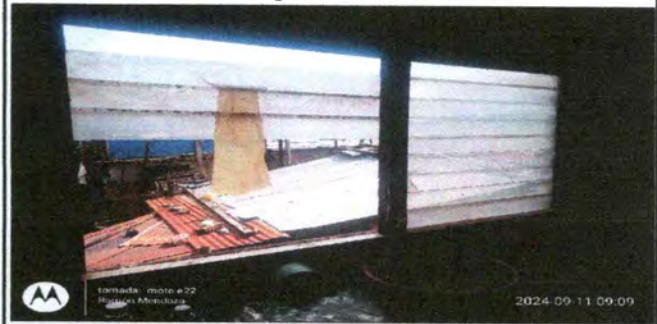
Renglón 5 Ventanas

Foto 10: Ventana en malas condiciones, se cambiará por ventana de metal o valcon para una mejor ventilación

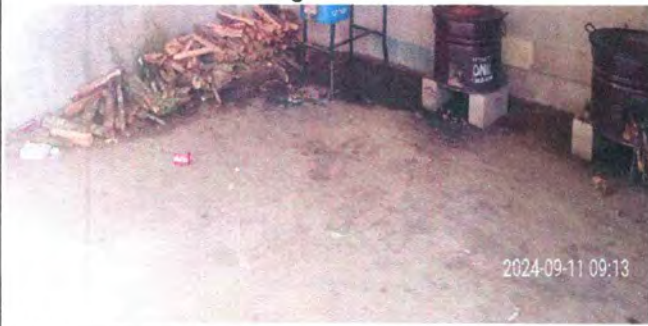
Renglón 6 Piso

Foto 11: El piso de concreto no es muy aceptable en las condiciones que se encuentra

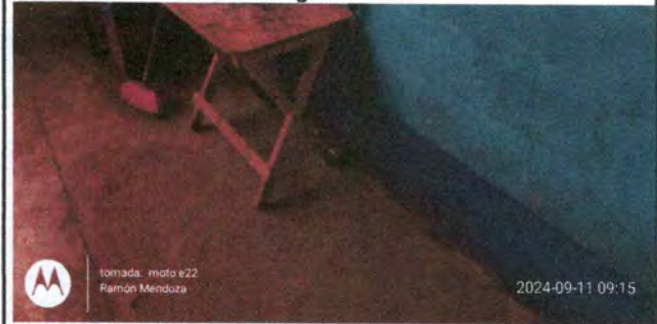
Renglón 6 Piso

Foto 12: se debe mejorar el piso de concreto

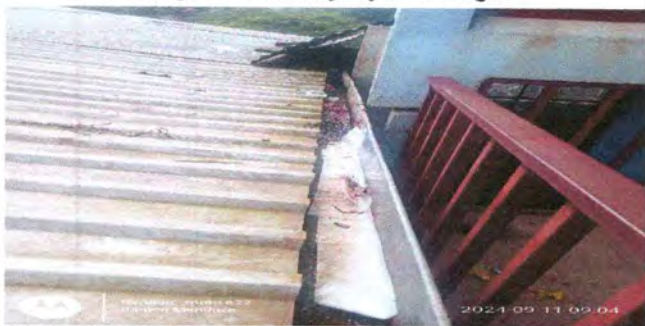
Renglón 7 Canales y bajadas de Agua

Foto 13: Los canales de metal estan en malas condiciones

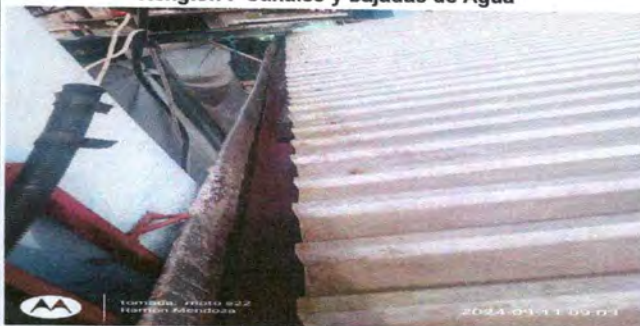
Renglón 7 Canales y bajadas de Agua

Foto 14: Estado fisico del canal de agua pluvial de metal

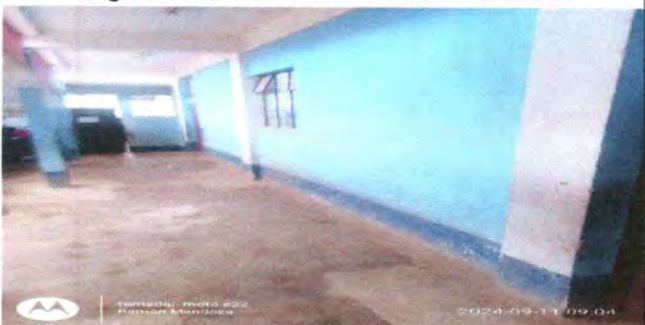
Renglón 9 Pintura en Muros Exteriores e Interiores

Foto 15: Se debe pintar las aulas desgastadas en color

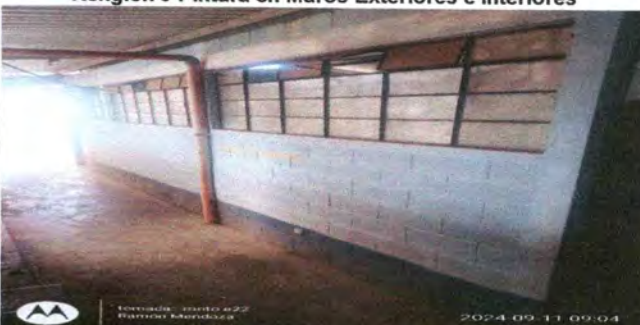
Renglón 9 Pintura en Muros Exteriores e Interiores

Foto 16: La pintura de las aulas estan muy desgastadas

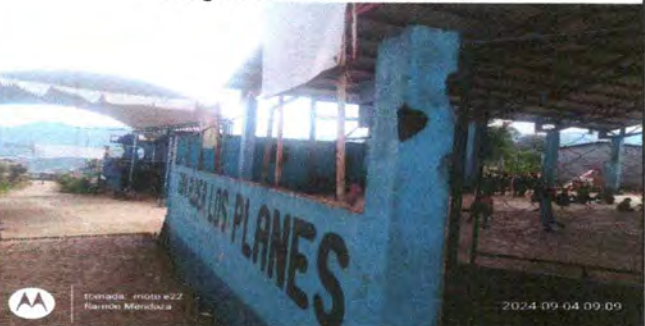
Renglón 15 Muros Perimetrales

Foto 17: Los Muros perimetrales se encuentran incompletos.

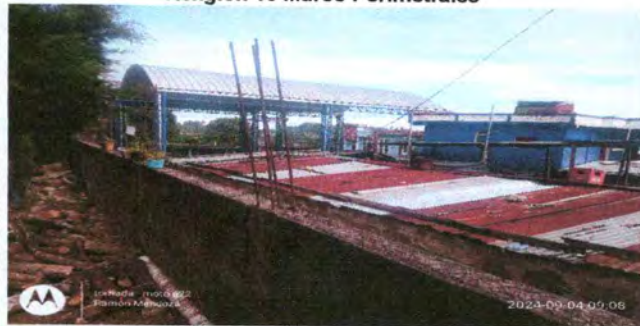
Renglón 15 Muros Perimetrales

Foto 18: Muro Perimetral incompleto
