# REGISTRO FOTOGRÁFICO PROGRAMA DE MANTENIMIENTO DE EDIFICIOS ESCOLARES PÚBLICOS

PRA-FOR-123  
Versión 1

| NOMBRE DEL ESTABLECIMIENTO: | Escuela Oficial Rural Mixta | DIRECCIÓN DEL ESTABLECIMIENTO: | Aldea Vista Hermosa |
| CÓDIGO DEL ESTABLECIMIENTO: | 13-32-7011-43 | FECHA: | 5/12/2024 |

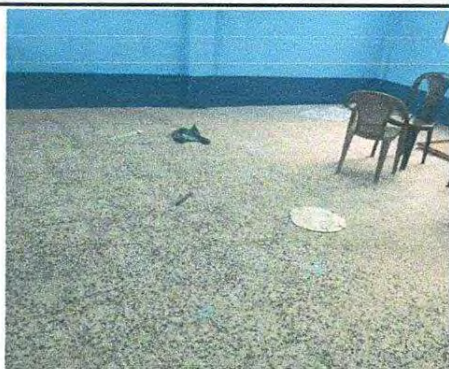
Foto1: Colocación de piso de granito finalizada en interior de aula

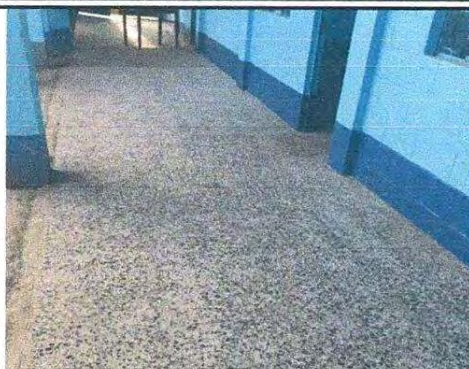
Foto 2: Colocación del piso de granito finalizada en el área del corredor.

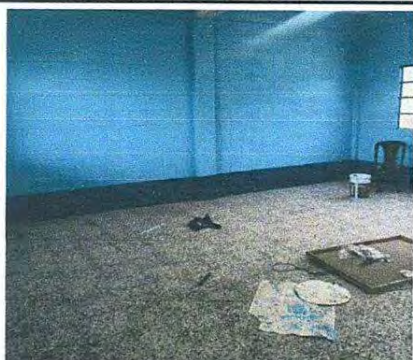
Foto 3: Instalación del piso de granito y pintura finalizada en el interior de aula.

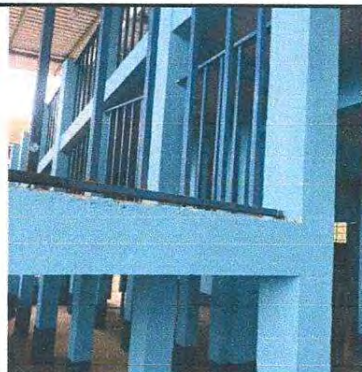
Foto 4: Aplicación de pintura finalizada en el área de rampa de acceso al segundo nivel.

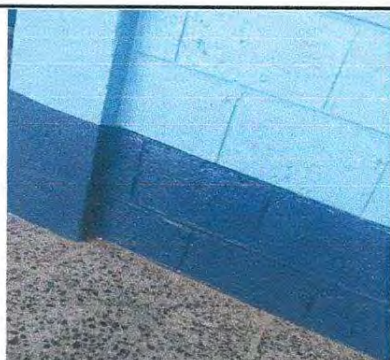
Foto 5: Aplicación de pintura finalizada en el área del corredor.

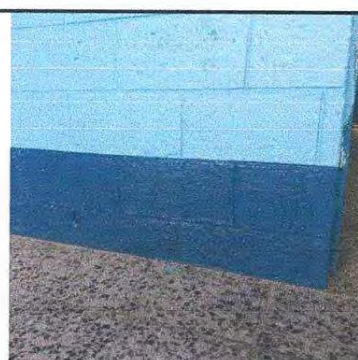
Foto 6: Aplicación de pintura finalizada en el área del corredor.

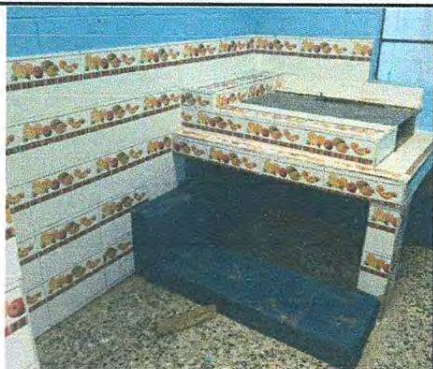
Foto 7: Sustitución de la plancha de metal de tres hornillas y colocación de azulejo finalizada en el área de estufa rural.

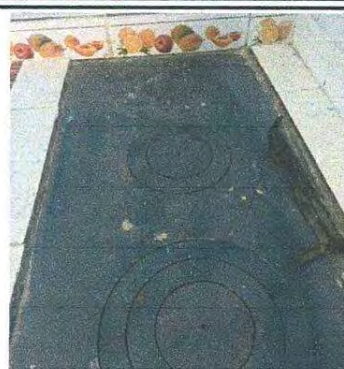
Foto 8: Sustitución finalizada de la plancha de metal de tres hornillas.

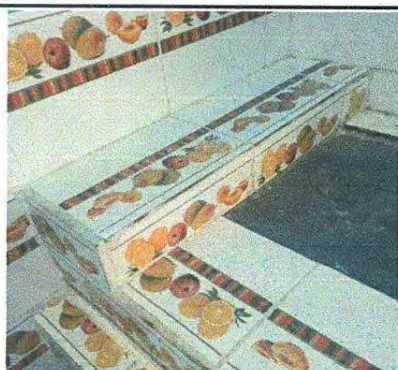
Foto 9: Instalación de azulejo finalizada en el área de estufa rural.

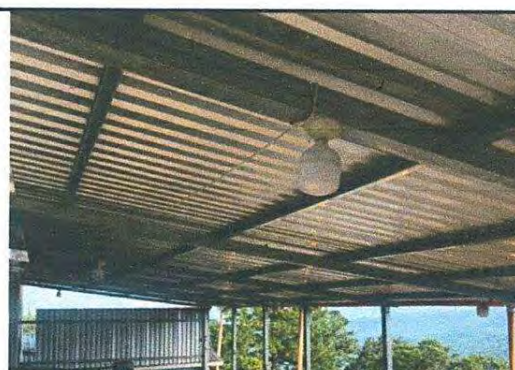
Foto 10: Sustitución finalizada de focos o bombillos ahorradores en techo del patio.

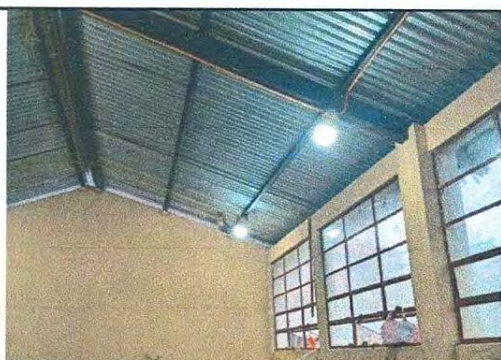
Foto 11: Colocación de bombillos led finalizada en interior de aula.

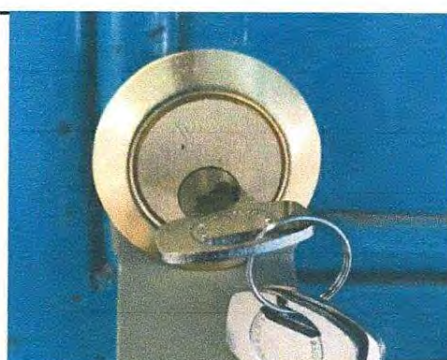
Foto 12: Sustitución finalizada de chapas en las puertas de metal.

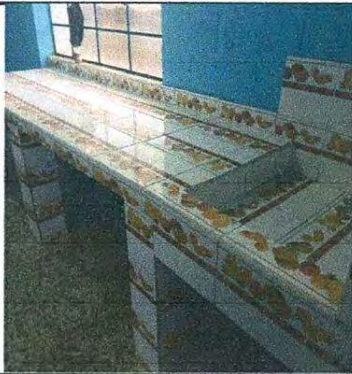
Foto 13: Mueble de cocina terminado.

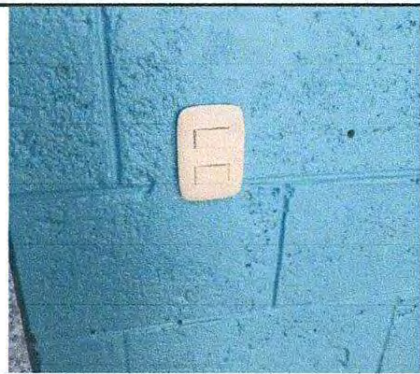
Foto 14: Interruptor doble sustituido por uno nuevo.

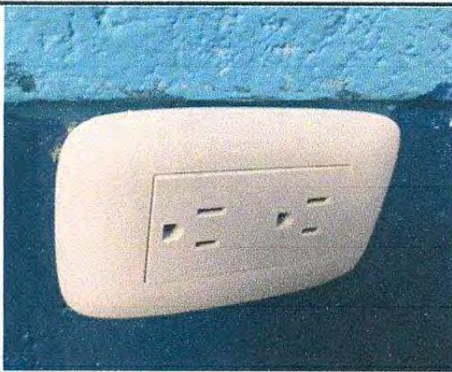
Foto 15: Tomacorriente doble sustituido por uno nuevo.
