PROGRAMA DE MANTENIMIENTO DE EDIFICIOS ESCOLARES PÚBLICOS  
CON FINANCIAMIENTO EXTERNO

REGISTRO FOTOGRÁFICO DE AVANCE

| NOMBRE DEL ESTABLECIMIENTO: | EORM | DIRECCIÓN DEL ESTABLECIMIENTO: | COLONIA BUENOS AIRES |

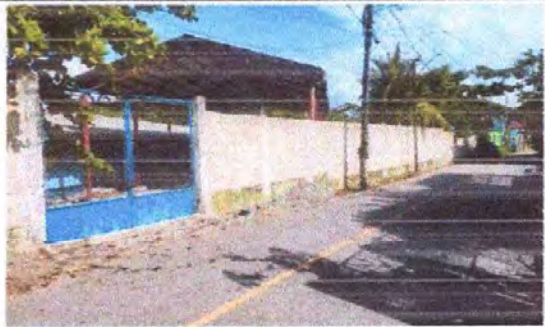
| Foto 1: EVALUADOR DE CAMPO , DOCENTES Y MIEMBROS DE OPF | Foto 2: VISTA EXTERIOR DEL MURO PERIMETRAL FINALIZADO |

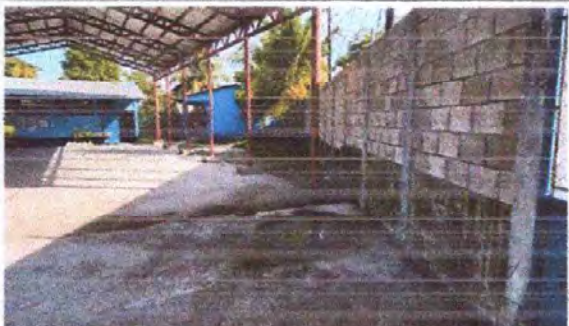
| Foto 3: VISTA INTERIOR DEL MURO PERIMETRAL FINALIZADO | Foto 4: VISTA INTERIOR DEL MURO PERIMETRAL FINALIZADO |

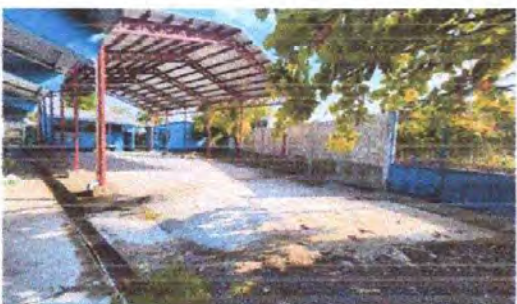
| Foto 5: VISTA INTERIOR DEL MURO PERIMETRAL FINALIZADO | Foto 6: VISTA INTERIOR DEL MURO PERIMETRAL FINALIZADO |

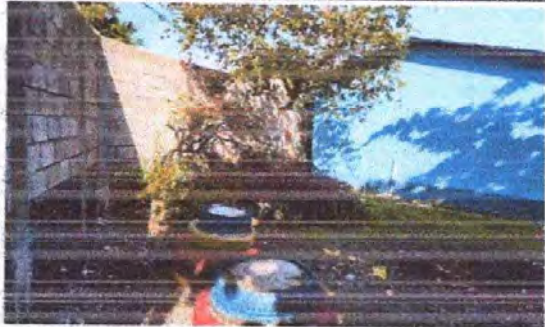
| Foto 7: VISTA INTERIOR DEL MURO PERIMETRAL FINALIZADO | Foto 8: VISTA INTERIOR DEL MURO PERIMETRAL FINALIZADO |

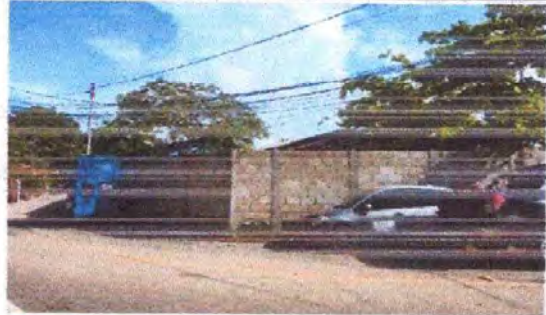
| Foto 9: VISTA EXTERIOR DEL MURO PERIMETRAL FINALIZADO | Foto 10: VISTA INTERIOR DEL MURO PERIMETRAL FINALIZADO |

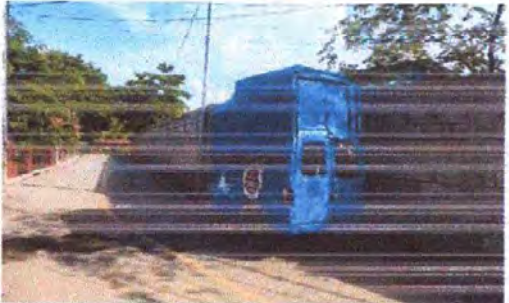
| Foto 11: VISTA EXTERIOR DEL MURO PERIMETRAL FINALIZADO | Foto 12: VISTA DEL EVALUADOR DE CAMPO. ATRÁS SE OBSERVA INTERIOR DEL MURO PERIMETRAL FINALIZADO |
