PROGRAMA DE MANTENIMIENTO DE EDIFICIOS ESCOLARES PÚBLICOS  
CON FINANCIAMIENTO EXTERNO

REGISTRO FOTOGRÁFICO DE AVANCE

| NOMBRE DEL ESTABLECIMIENTO: | ESCUELA OFICIAL RURAL MIXTA | DIRECCIÓN DEL ESTABLECIMIENTO: | ALDEA SANTO TOMAS DE CASTILLA |
| CÓDIGO DEL ESTABLECIMIENTO: | 18-01-0334-43 | FECHA DE LA INSPECCIÓN: | 04/05/2024 |

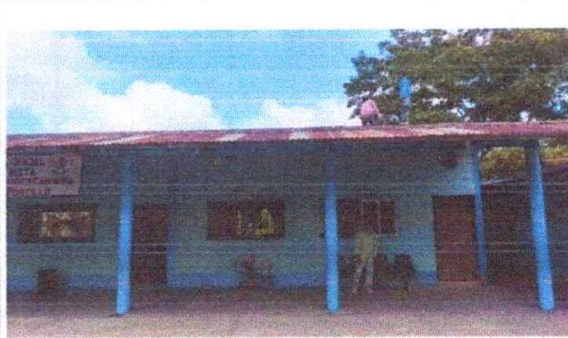
| <p>Foto 1: Evaluador de campo.</p> | <p>Foto 2: Desmontaje de lamina</p> |

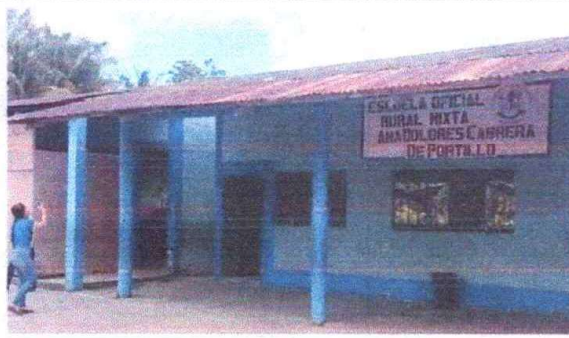
| <p>Foto 3: Desmontaje de lamina</p> | <p>Foto 4: Desmontaje de estructura portante de madera</p> |

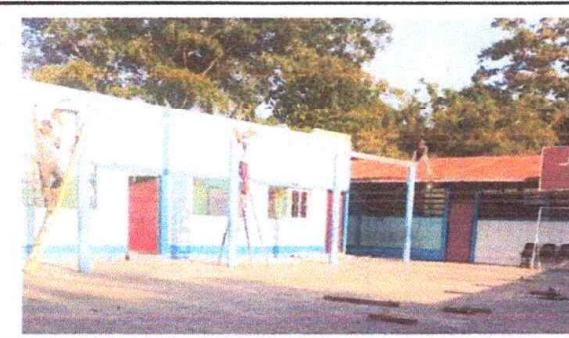
| <p>Foto 5: Suministro e instalación de estructura portante metálica y lamina troquelada calibre 26</p> | <p>Foto 6: Suministro e instalación de estructura portante metálica y lamina troquelada calibre 26</p> |

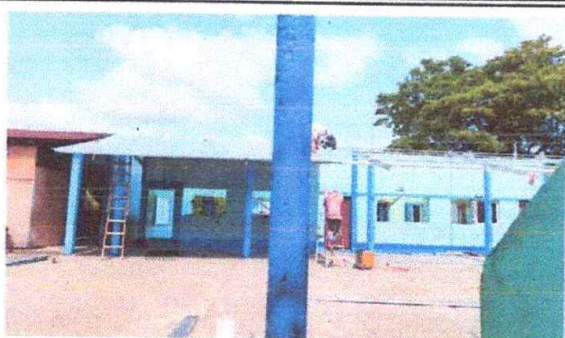
| <p>Foto 7: Suministro e instalación de estructura portante metálica y lamina troquelada calibre 26</p> | <p>Foto 8: Suministro e instalación de estructura portante metálica</p> |

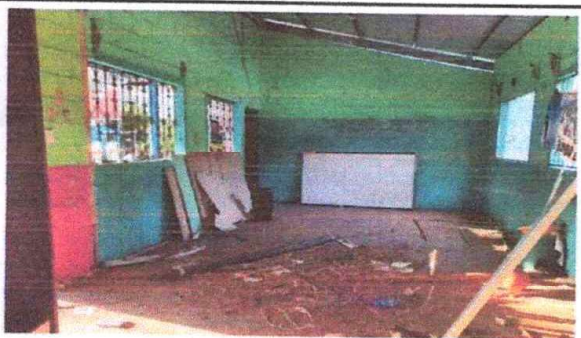
| <p>Foto 9: se retira pared de madera.</p> | <p>Foto 10: se levanta pared de block</p> |

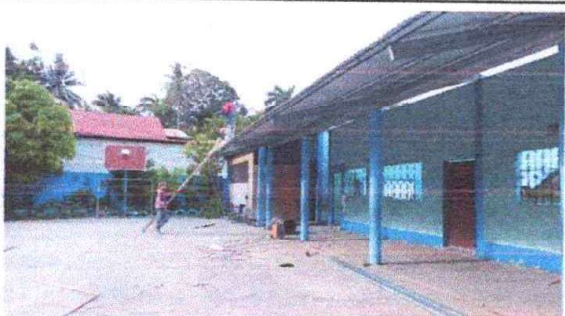
| <p>Foto 11: Suministro e instalación de lamina troquelada calibre 26</p> | <p>Foto 12: Evaluador de campo</p> |
