| DEPARTAMENTO: | IZABAL | MUNICIPIO: | EL ESTOR |
| NOMBRE DEL ESTABLECIMIENTO: | ESCUELA OFICIAL URBANA MIXTA VIRGILIO RODRIGUEZ MACAL | DIRECCIÓN DEL ESTABLECIMIENTO: | 5A AV. 3-79 ZONA 1 |
| CÓDIGO DEL ESTABLECIMIENTO: | 18-03-0188-42 | FECHA: | 18/11/2024 |

REGISTRO FOTOGRÁFICO  
PROGRAMA DE MANTENIMIENTO DE EDIFICIOS ESCOLARES PÚBLICOS

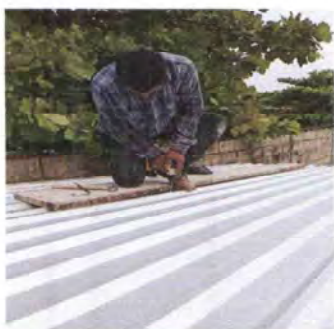
FOTO 1: SUSTITUCION DE LAMINA POR LAMINA TROQUELADA

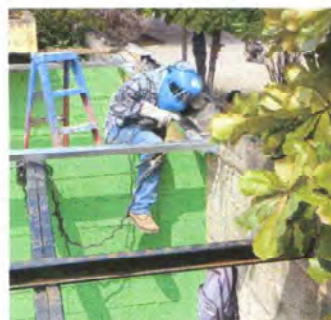
FOTO 2: SUSTITUCION DE ESTRUCTURA DE METAL

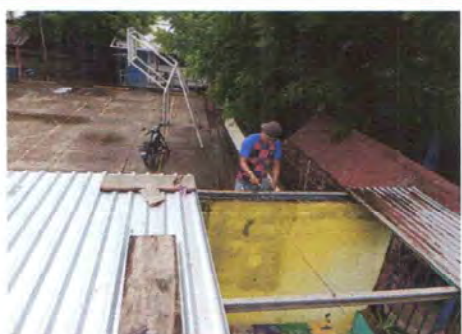
FOTO 3: MANTENIMIENTO DE ESTRUCTURA DE METAL

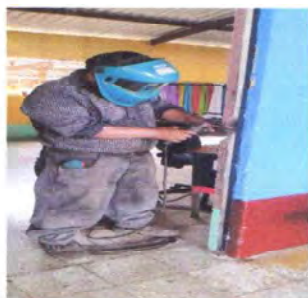
FOTO 5: SUSTITUCION DE PUERTAS DE MADERA POR PUERTAS DE METAL

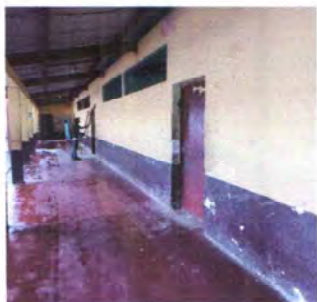
FOTO 7: PINTURA EN MURO EXTERIOR

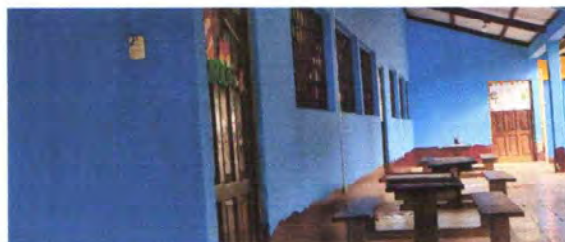
FOTO 8: PINTURA EN MURO EXTERIOR

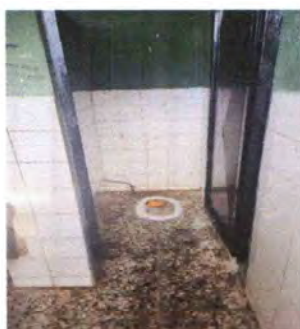
FOTO 9: SUSTITUCION DE SANITARIOS

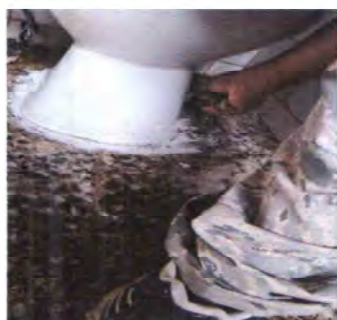
FOTO 11: SUSTITUCION DE SANITARIOS

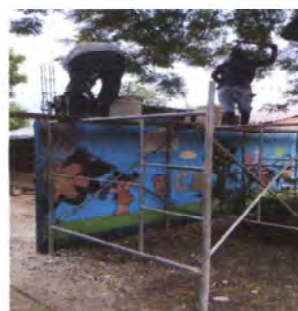
FOTO 12: REPARACION DE MURO PERIMETRAL DE BLOCK

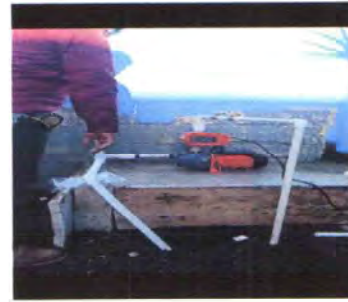
FOTO 16: SUSTITUCION E INSTALACION DE BOMBA DE AGUA
