| DEPARTAMENTO: | IZABAL | MUNICIPIO: | EL ESTOR |
| NOMBRE DEL ESTABLECIMIENTO: | ESCUELA OFICIAL | DIRECCIÓN DEL ESTABLECIMIENTO: | CASERIO SEMUY II |

REGISTRO FOTOGRÁFICO  
PROGRAMA DE MANTENIMIENTO DE EDIFICIOS ESCOLARES PÚBLICOS

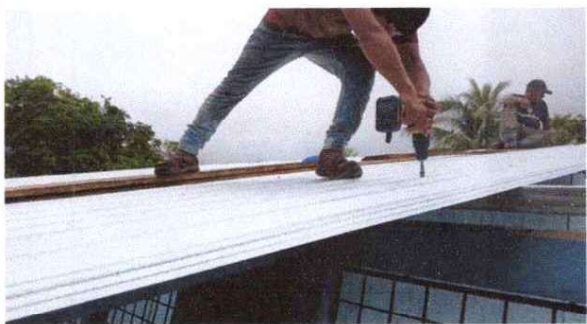
Foto1: SUSTITUCION DE LÁMINA, POR LÁMINA TROQUELADAS ALUZINC CALIBRE 26.

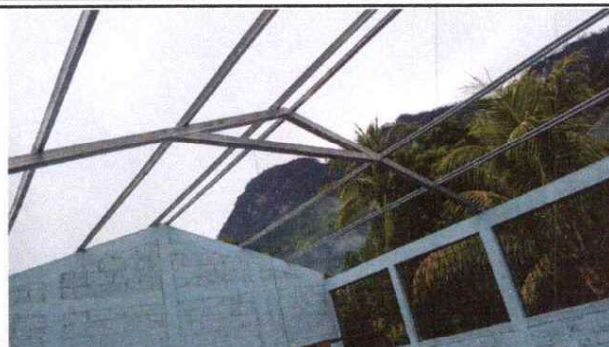
Foto 2: SUSTITUCIÓN DE ESTRUCTURA DE SOPORTE DE METAL POR METAL.

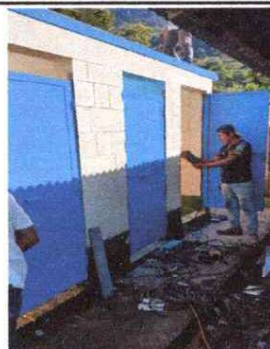
Foto 4: SUSTITUCIÓN DE PUERTAS EN SERVICIOS SANITARIOS.

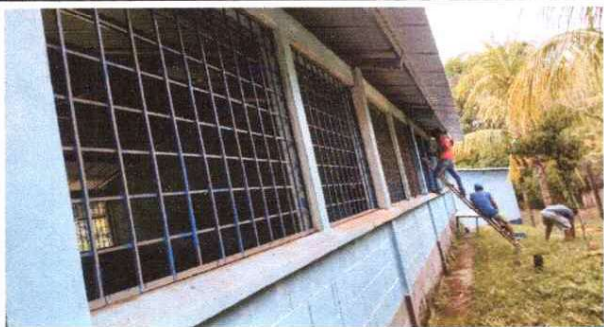
Foto 5: SUSTITUCIÓN DE ESTRUCTURA DE METAL DE VENTANA Y SUS SUSTITUCION.

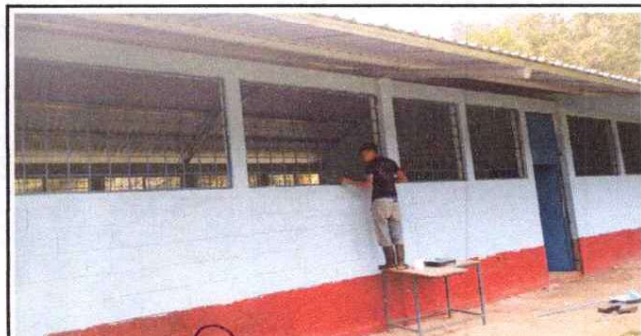
Foto 6: PINTURA EN MUROS EXTERIORES E INTERIORES

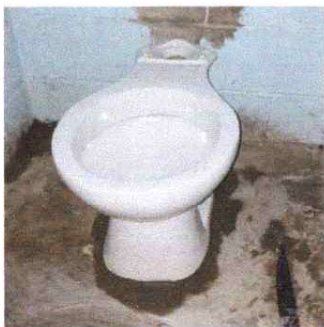
Foto7: SUSTITUCION DE INODORO.

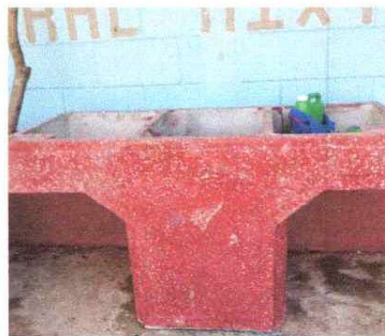
Foto 8: SUSTITUCION DE PILA DE CEMENTO DE DOS LAVADERO
