SITUACIÓN DEFICIENCIAS DETERMINADAS

| DEPARTAMENTO: | IZABAL | MUNICIPIO: | EL ESTOR |
| NOMBRE DEL ESTABLECIMIENTO: | COPB ANEXO A EORM | DIRECCIÓN DEL ESTABLECIMIENTO: | CANTON LOS CERRITOS |
| CÓDIGO DEL ESTABLECIMIENTO: | 18-03-1024-41 | FECHA: | 25/11/2024 |

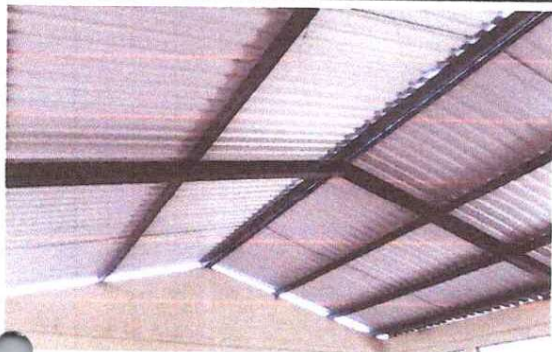
FOTO 1: SUSTITUCION DE LAMINA TROQUEALDA CAL.26

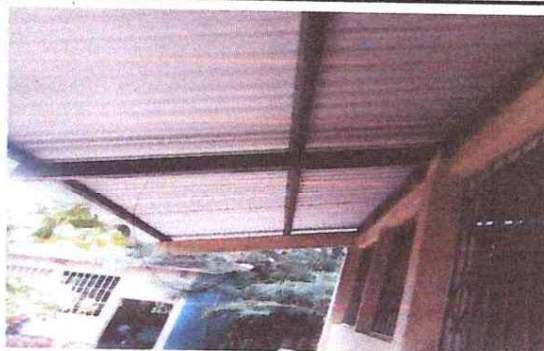
FOTO 2: SUSTITUCION DE LAMINA TROQUEALDA CAL.26

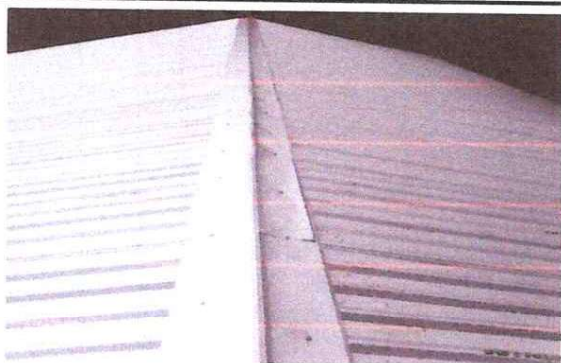
FOTO 3: SUSTITUCION DE LAMINA TROQUELADA CAL.26

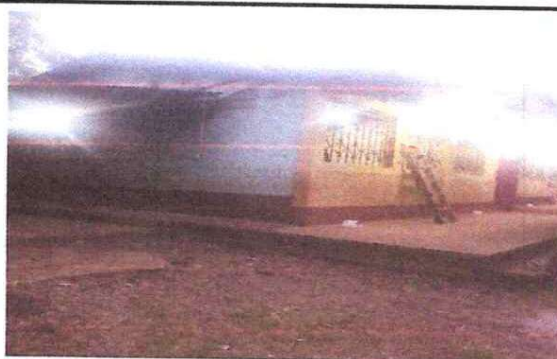
FOTO 4: REPARACION DE SISTEMA ELECTRICO

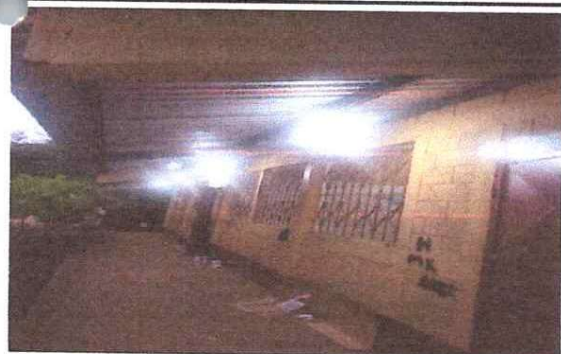
FOTO 5: REPARACION DE SISTEMA ELECTRICO

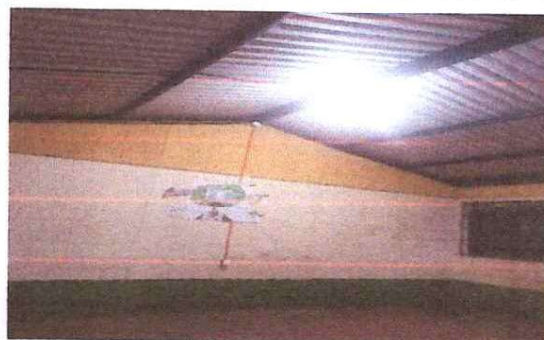
FOTO 6: REPARACION DE SISTEMA ELECTRICO

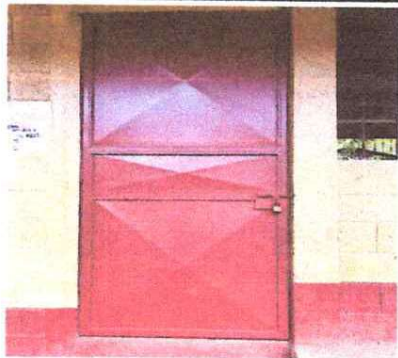
FOTO 1: INSTALACION DE PUERTA DE METAL

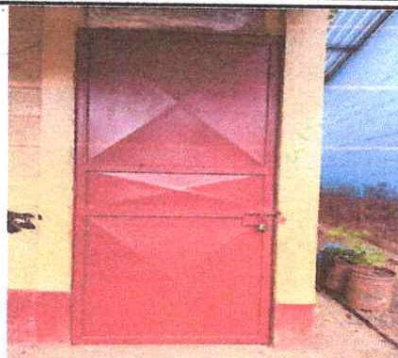
FOTO 2: INSTALACION DE PUERTA DE METAL
