REGISTRO FOTOGRÁFICO  
PROGRAMA DE MANTENIMIENTO DE EDIFICIOS ESCOLARES PÚBLICOS

PRA-FOR-123  
Versión 1

| NOMBRE DEL ESTABLECIMIENTO: | Escuela Normal Bilingüe Intercultural Tzoleb'aal Tijonel Q'eqchi' Oxib' Kej | DIRECCIÓN DEL ESTABLECIMIENTO: | Barrio San Jorge, El Estor Izabal |
| CÓDIGO DEL ESTABLECIMIENTO: | 18-03-2749-46 | FECHA: | 04 de Diciembre de 2024 |

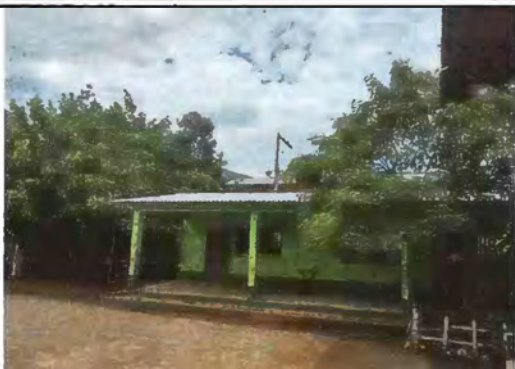
Foto 1: Sustitución de lámina en mal estado por lámina troquelada aluzinc calibre 26

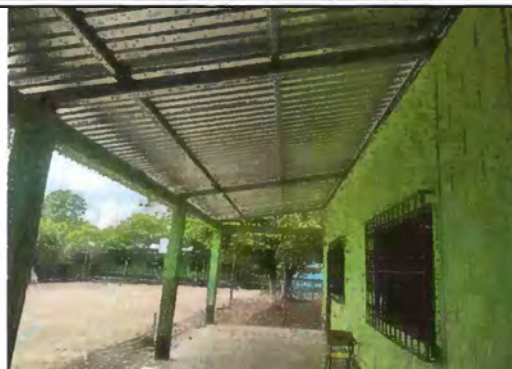
Foto 2: Sustitución de lámina en mal estado por lámina troquelada aluzinc calibre 26

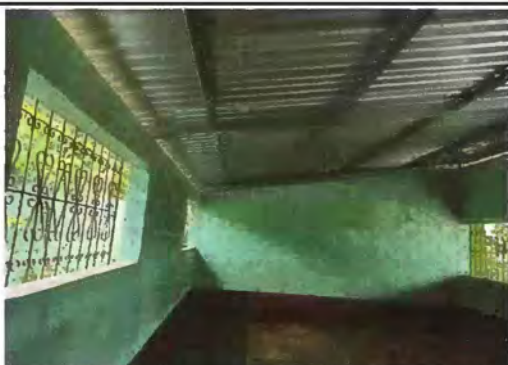
Foto 3: Sustitución de lámina en mal estado por lámina troquelada aluzinc calibre 26

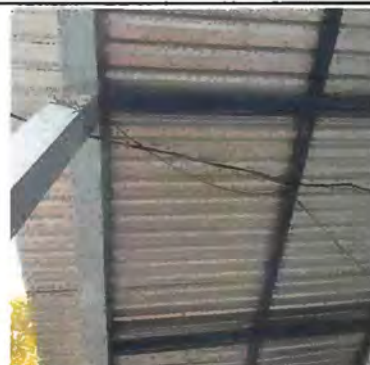
Foto 4: Sustitución de lámina con agujeros por lámina troquelada aluzinc calibre 26

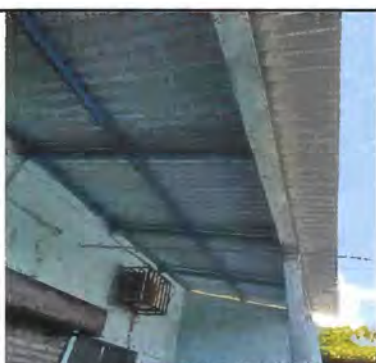
Foto 5: Sustitución de lámina con agujeros por lámina troquelada aluzinc calibre 26

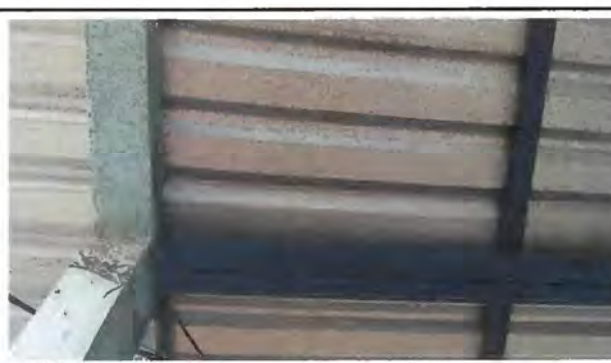
Foto 6: Mantenimiento a estructura de soporte de metal

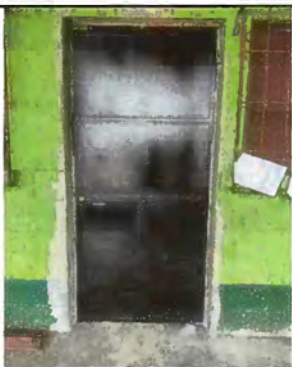
Foto 7: Sustrucción de puerta de madera en mal estado por puerta de metal

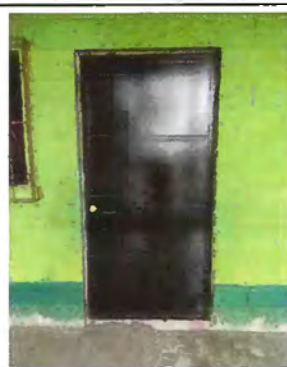
Foto 8: Sustrucción de puerta de madera en mal estado por puerta de metal

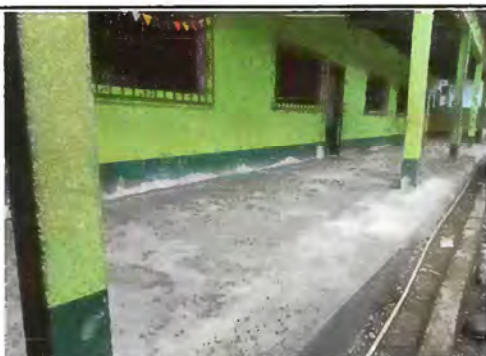
Foto 11: Sustrucción de piso de torta de concreto

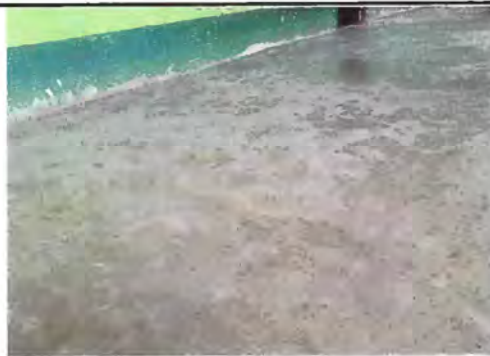
Foto 12: Sustrucción de piso de torta de concreto

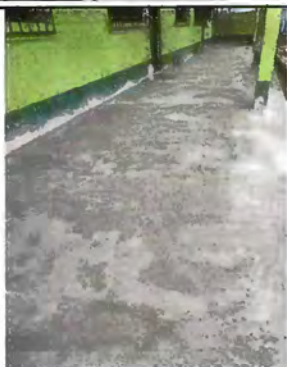
Foto 13: Sustrucción de piso de torta de concreto

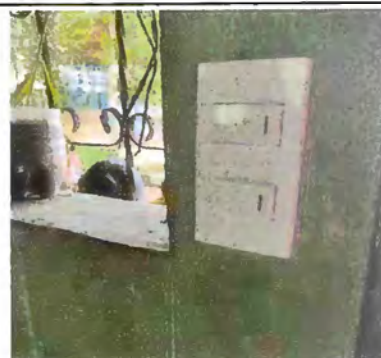
Foto 14: Reparación de sistema eléctrico

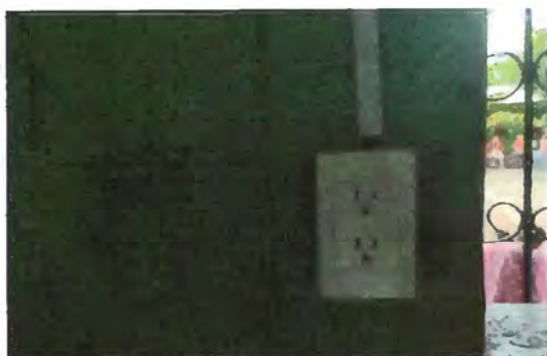
Foto 15: Reparación de sistema eléctrico

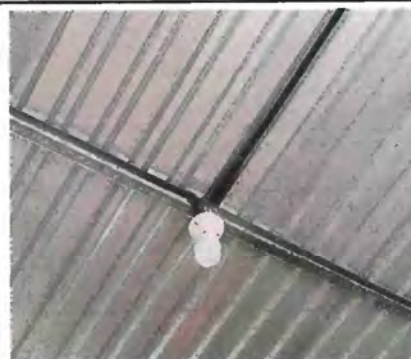
Foto 16: Reparación de sistema eléctrico

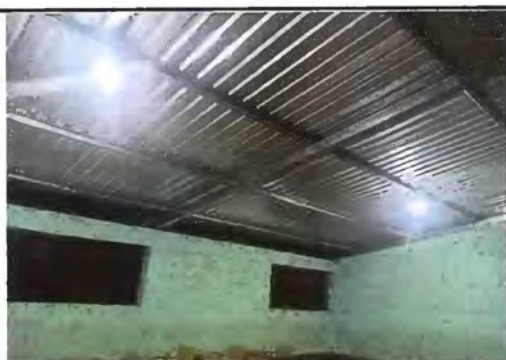
Foto 17: Reparación de sistema eléctrico

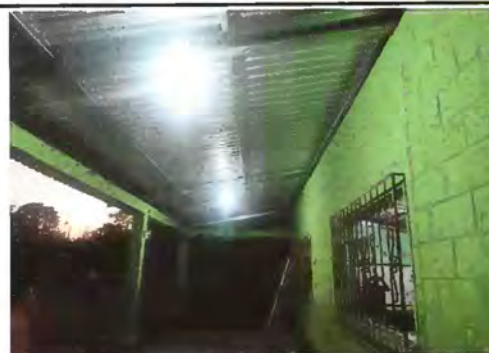
Foto 18: Reparación de sistema eléctrico
