REGISTRO FOTOGRÁFICO DE AVANCE

| NOMBRE DEL ESTABLECIMIENTO: EORM | DIRECCIÓN DEL ESTABLECIMIENTO: ALDEA NUEVO SAN JOSE |
| CÓDIGO DEL ESTABLECIMIENTO: 18-04-0068-43 | FECHA DE LA INSPECCIÓN: |

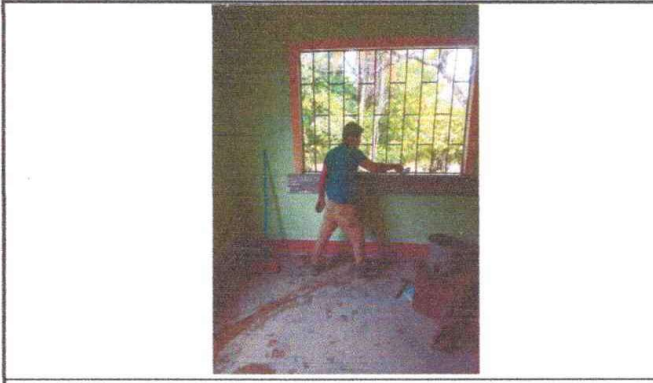
| <p>Foto 1:</p> | <p>Foto 2: Tallado en marcos de ventanas.</p> |

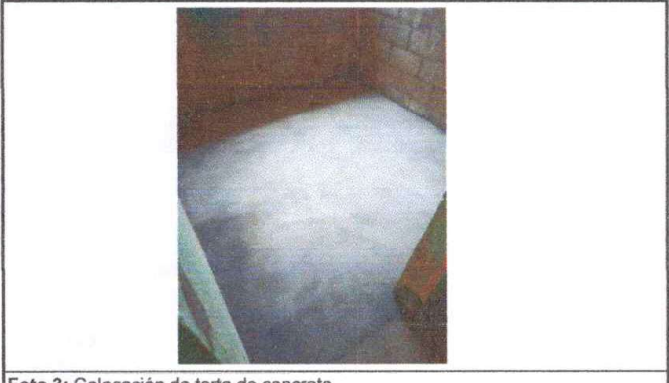
| <p>Foto 3: Colocación de torta de concreto.</p> | <p>Foto 4: Reparación de pasillo con concreto.</p> |

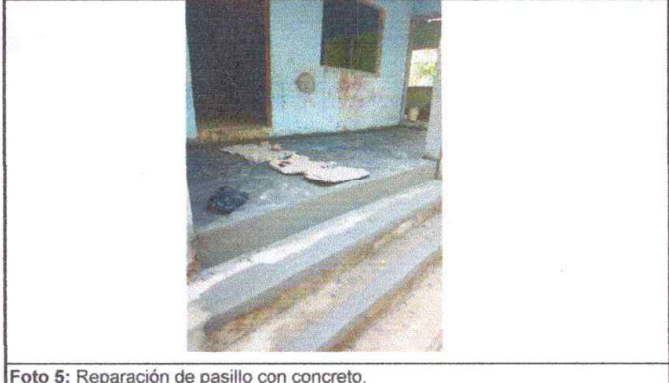
| <p>Foto 5: Reparación de pasillo con concreto.</p> | <p>Foto 6: Suministro y colocación de Ventanas de PVC y balcones metálicos.</p> |

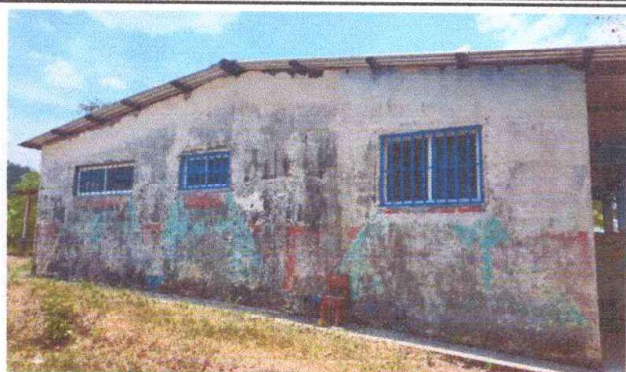
Foto 7: Suministro y colocación de Ventanas de PVC y balcones metálicos.

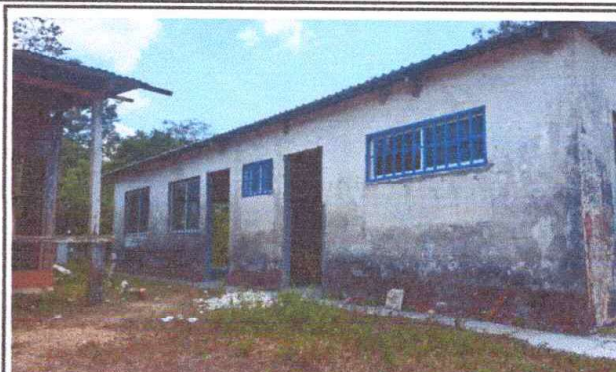
Foto 8: Suministro y colocación de Ventanas de PVC y balcones metálicos.

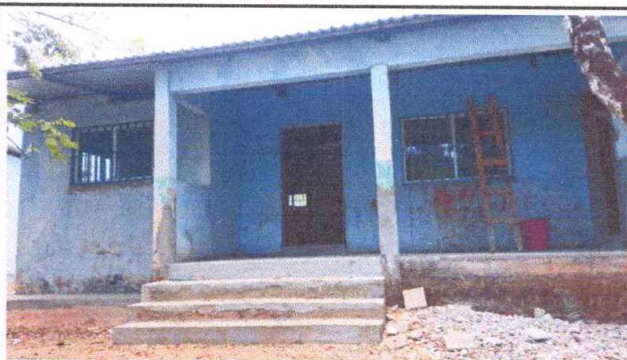
Foto 9: Reparación de gradas para el ingreso de las aulas.

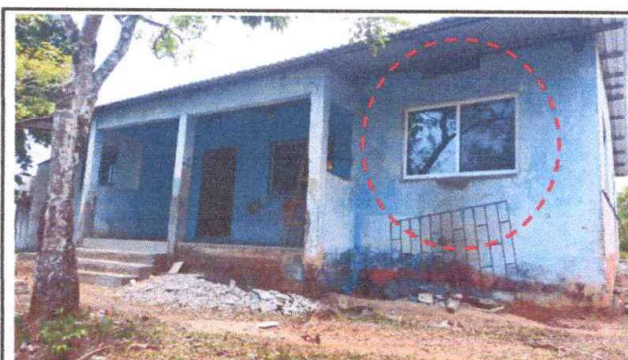
Foto 10: Suministro y colocación de Ventanas de PVC.

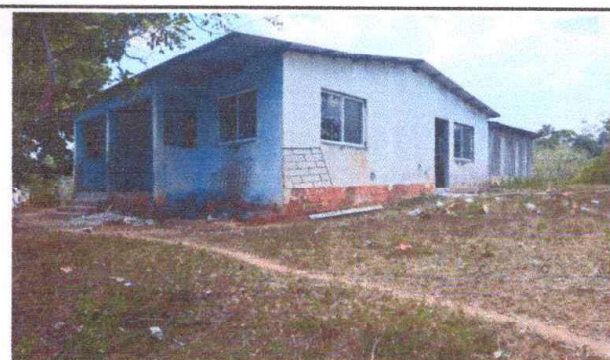
Foto 11: Suministro y colocación de Ventanas de PVC.
