REGISTRO FOTOGRÁFICO  
PROGRAMA DE MANTENIMIENTO DE EDIFICIOS ESCOLARES PÚBLICOS

PRA-FOR-123  
Versión 1

| NOMBRE DEL ESTABLECIMIENTO: | ESCUELA OFICIAL RURAL MIXTA | DIRECCIÓN DEL ESTABLECIMIENTO: | ALDEA SHANE |
| CÓDIGO DEL ESTABLECIMIENTO: | 18-04-0292-43 | FECHA: | 22/04/2024 |

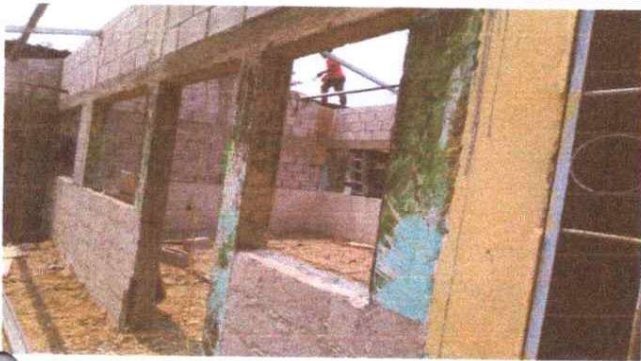
Se está colocando cubierta de lámina y estructura de techo, es decir se está reparando estructura y techado. 1

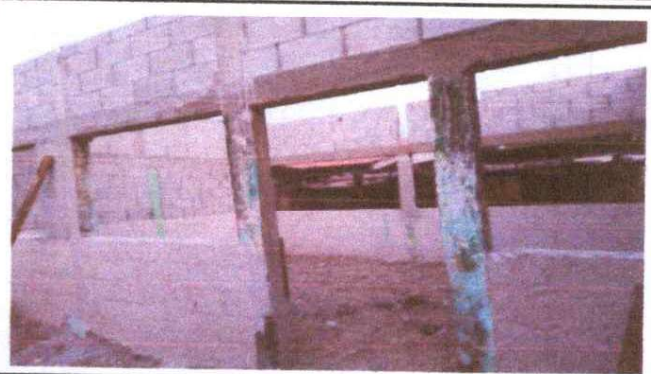
Se están reparando las paredes las que luego se repellarán en este mismo proceso. 2

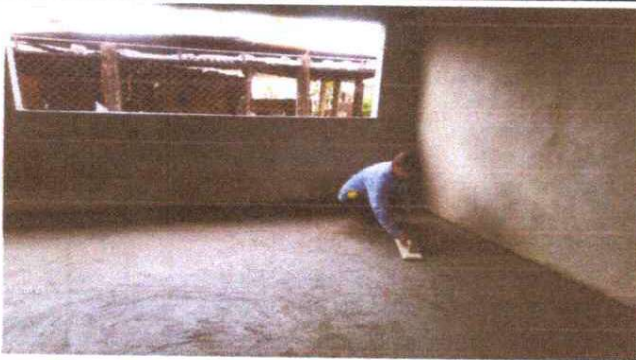
Se está colocando torta de cemento pues la anterior estaba totalmente deteriorada. 3

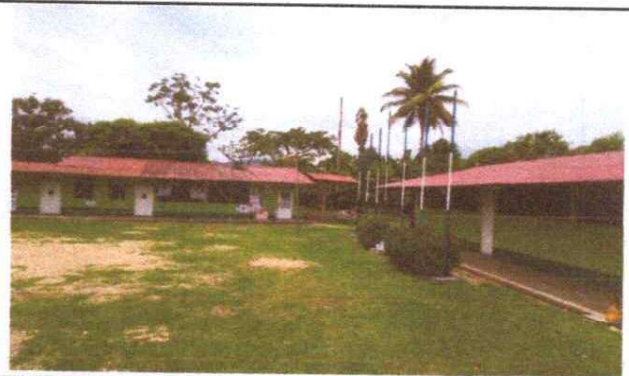
Se le está dando mantenimiento a la estructura de soporte de metal, raspando, atornillando y pintando el techo. 4

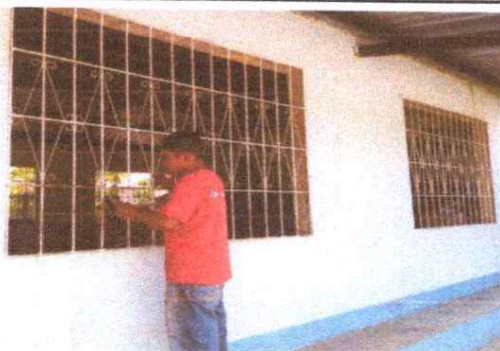
Se está quitando el óxido del balcón a través del cepillado, para luego la pintura anticorrosiva. 5

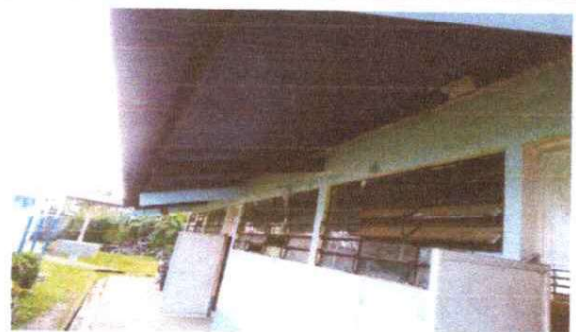
Se le está dando mantenimiento a la estructura de las puertas a través del lijado, cambio de tubo, cepillado y aplicación de pintura anticorrosiva. 6

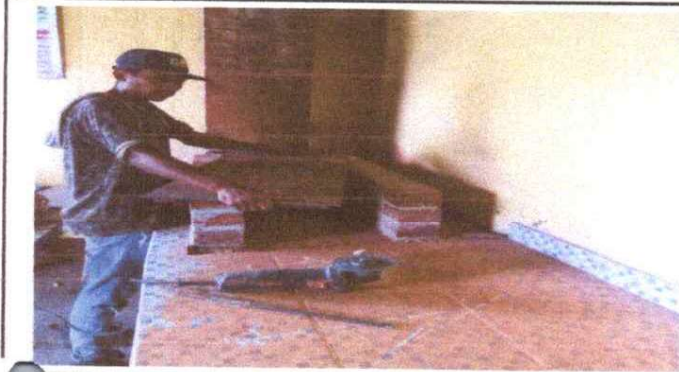
7

Se esta dando mantenimiento a la estufa rural, colocandole la plancha ya se le colocaron los adobes.

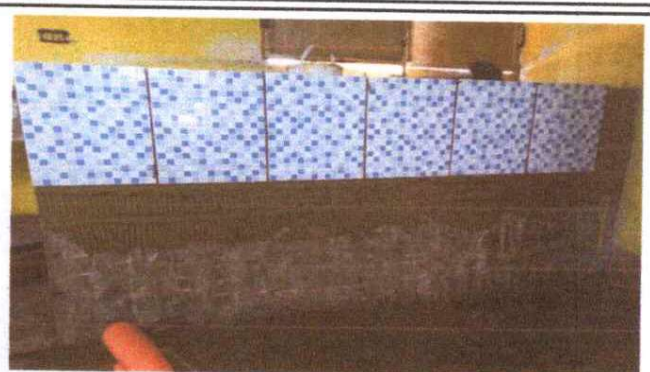
8

Se esta reparando con azulejos el tanque lavamanos, lavatrastos como mueble de cocina.

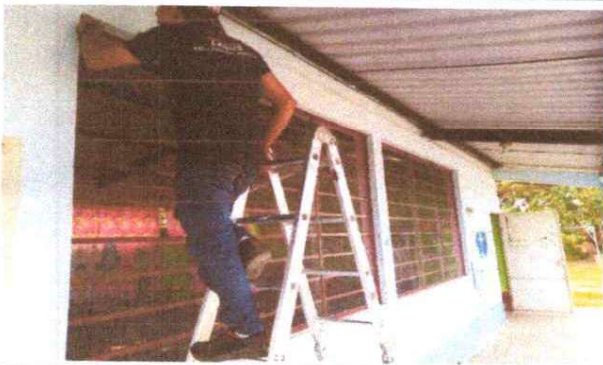
9

Se esta sustituyendo la estructura de metal en ventanas de todas las escuelas.

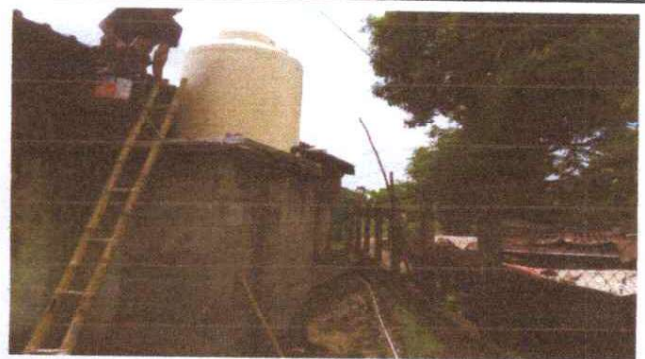
10

Se esta sustituyendo el deposito de agua de 1100 litros con parilla metalica, tuberia y accesorios.

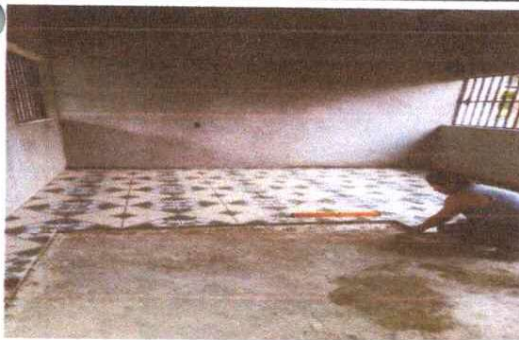
11

Se esta sustituyendo la torta de cemento por piso cerámico, para totalizar 30 metros cuadrados en una de las aulas reparadas.

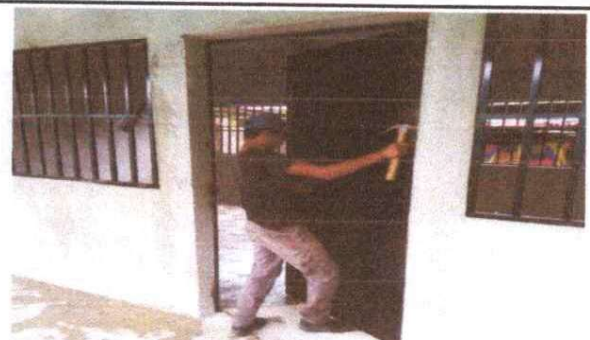
12

Se esta colocando nueva puerta de metal a una de las aulas reparadas.

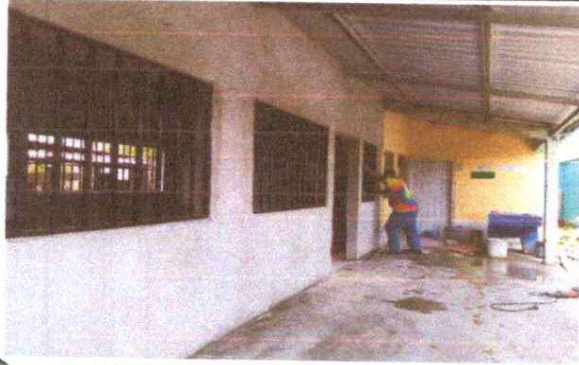
13

Colocando balcones de metal en una de las aulas reparadas, totalizando 10.55 metros cuadrados.
