REGISTRO FOTOGRÁFICO  
PROGRAMA DE MANTENIMIENTO DE EDIFICIOS ESCOLARES PÚBLICOS

PRA-FOR-123  
Versión 1

| NOMBRE DEL ESTABLECIMIENTO: | ESCUELA OFICIAL RURAL MIXTA | DIRECCIÓN DEL ESTABLECIMIENTO: | CASERÍO LAS CUCARAS, ALDEA NAVAJOA |

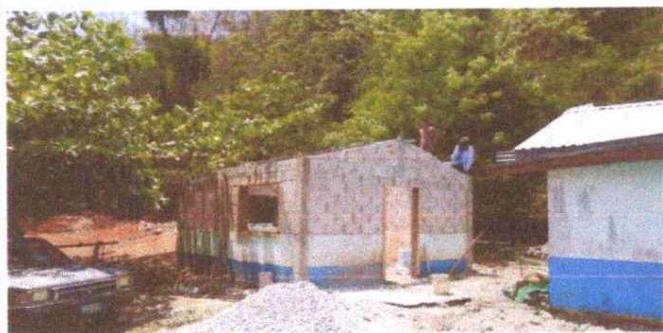
Foto 1 Reparación de cocina, estructura de techo y laminas. También 3 balcones y una puerta nueva.

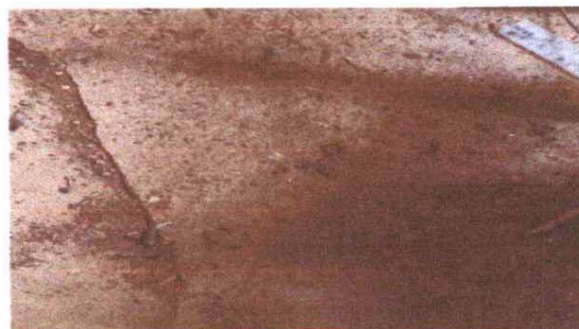
Foto 2 Reparación de piso de cocina por una nueva torta de concreto.

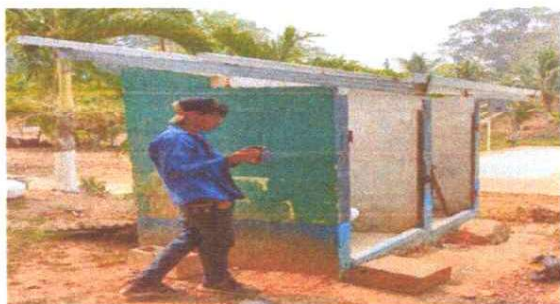
Foto 3 Cambio de estructura de madera por metal y lámina. También 2 puertas nuevas y un servicio sanitario.

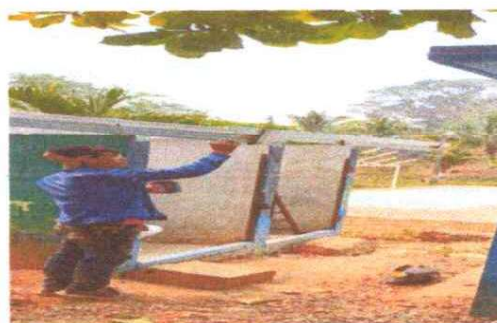
Foto 4: Sustitución de puertas de metal.

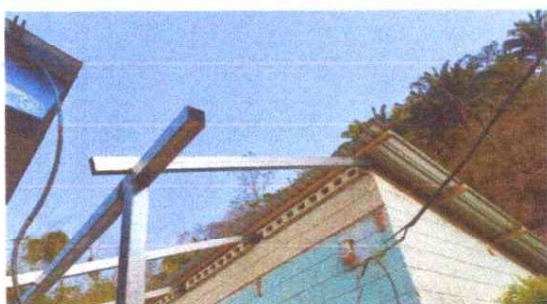
Foto 5: Sustitución de estructura de madera por metal.

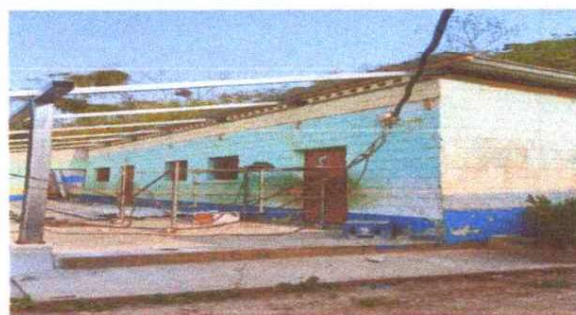
Foto 6 Elevación de estructura para unir laminas de ambos lados.
