SITUACIÓN DEFICIENCIAS DETERMINADAS

REGISTRO FOTOGRÁFICO  
PROGRAMA DE MANTENIMIENTO DE EDIFICIOS ESCOLARES PÚBLICOS

| NOMBRE DEL ESTABLECIMIENTO: | E.O.R.M. ALDEA CHAPULCO. J.M. | DIRECCIÓN DEL ESTABLECIMIENTO: | ALDEA CHAPULCO |
| CÓDIGO DEL ESTABLECIMIENTO: | 18-05-0427-43 | FECHA: | 26 de abril de 2,024 |

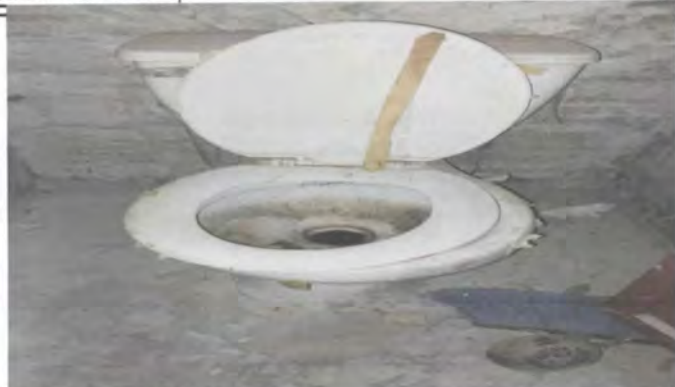
Sanitarios fuera de servicio

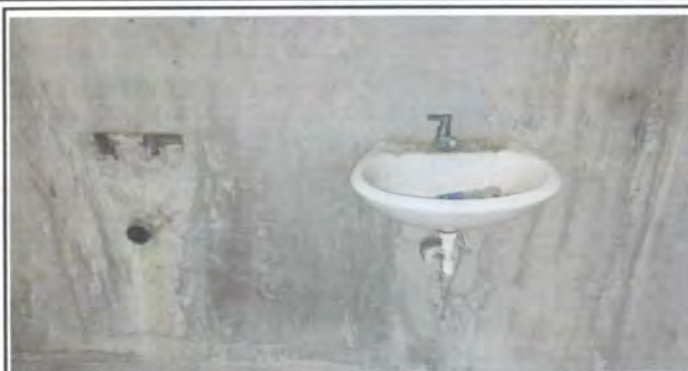
Lavamanos fuera de servicio e incluso unos ya se encuentran quebrados.

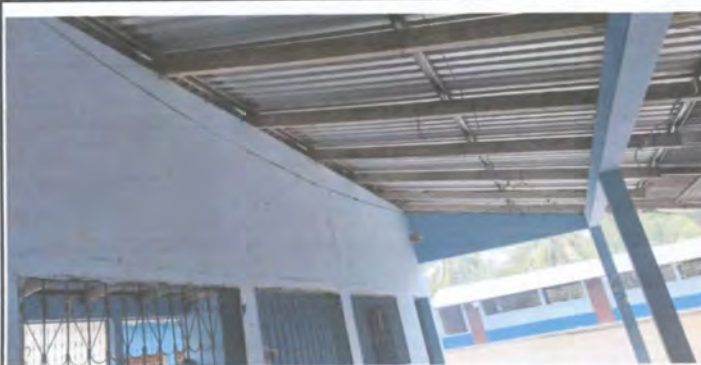
Sistema eléctrico careciente nulo en algunos espacios.

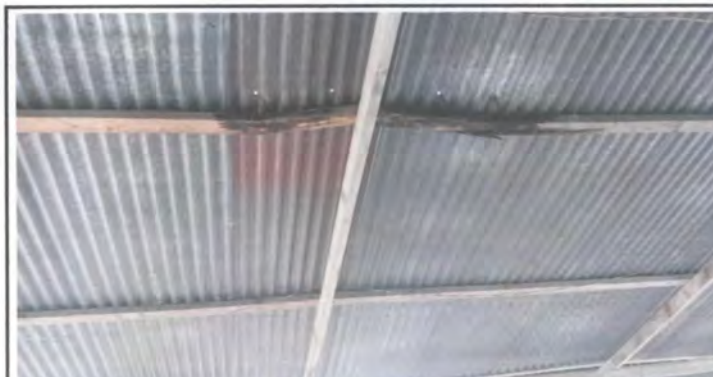
El soporte por ser de madera se pudrió y la lámina está agujerada.

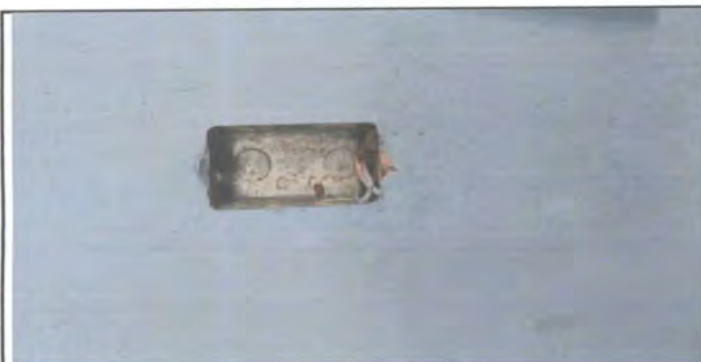
No se cuenta con tomacorrientes ni interruptores.

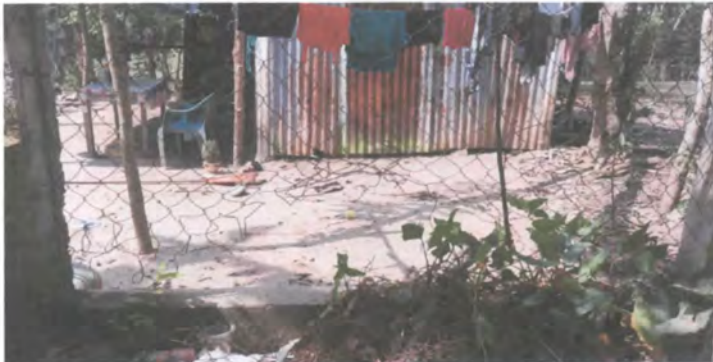
Partes de la malla se encuentran dañadas.

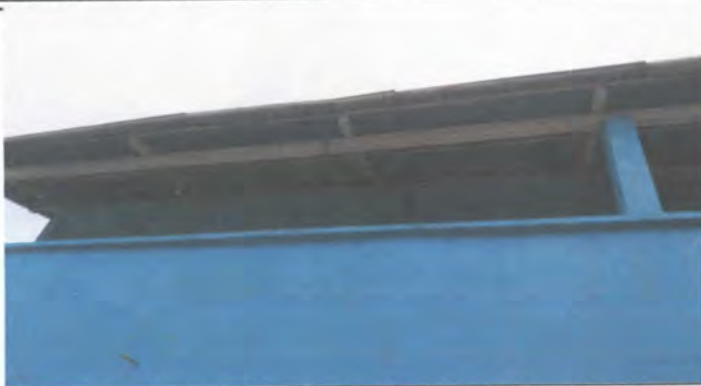
Canaletes se han picado y no cumplen su función y se encuentran incompletos.

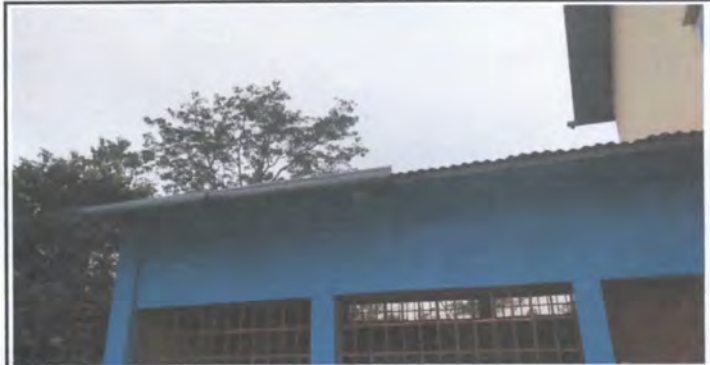
Canaletes Incompletos y dañados.

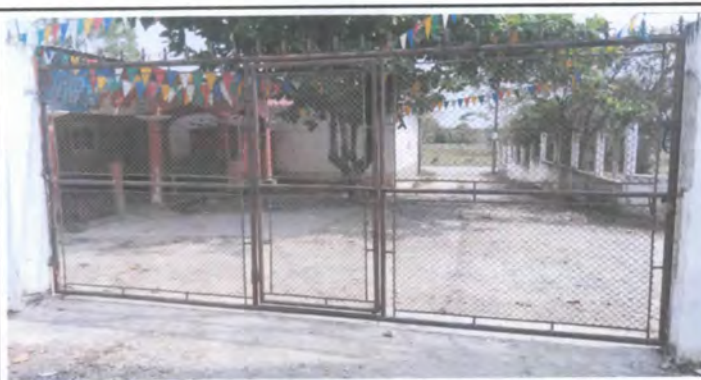
Portón Principal se encuentra con óxido y sin color.

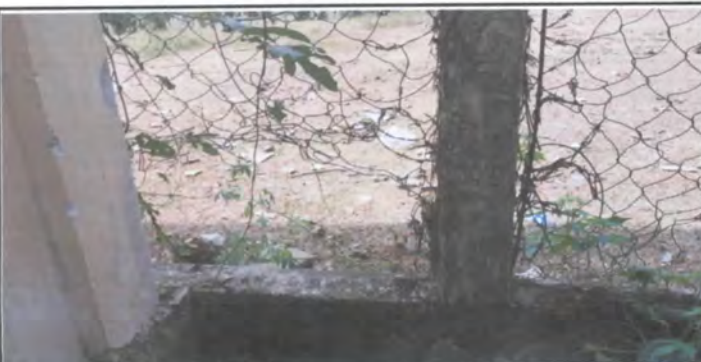
Espacios Faltantes de malla.

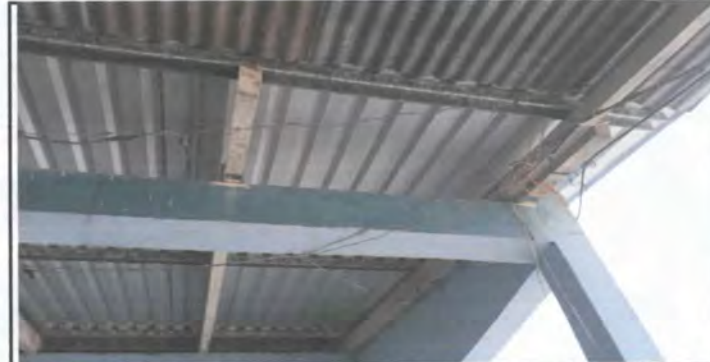
Sistema eléctrico con tendencia a hacer cortos circuitos.
