SITUACIÓN DEFICIENCIAS DETERMINADAS

REGISTRO FOTOGRÁFICO  
PROGRAMA DE MANTENIMIENTO DE EDIFICIOS ESCOLARES PÚBLICOS

| NOMBRE DEL ESTABLECIMIENTO: | Instituto Mixto de Educación Básica "José Milla" | DIRECCIÓN DEL ESTABLECIMIENTO: | Cabecera Municipal |
| CÓDIGO DEL ESTABLECIMIENTO: | 18-05-0478-45 | FECHA: | 23/02/2024 |

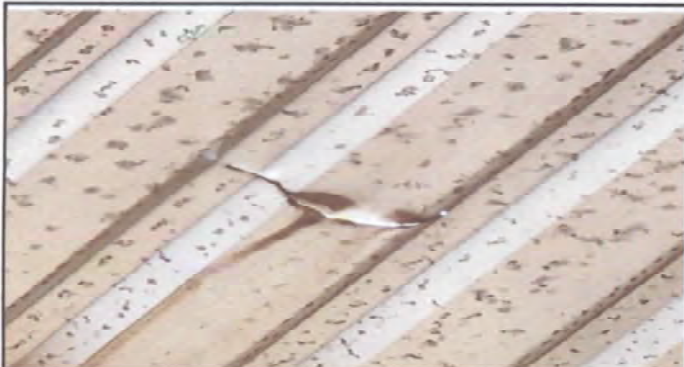
Foto 1: Goteras en salón de usos múltiples, por perforaciones y mal estado de las láminas.

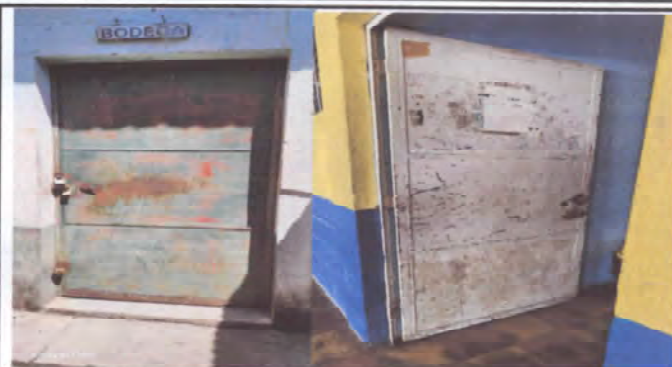
Foto 2: Deterioro en puertas de todos los salones de clases y área de bodega y sanitarios.

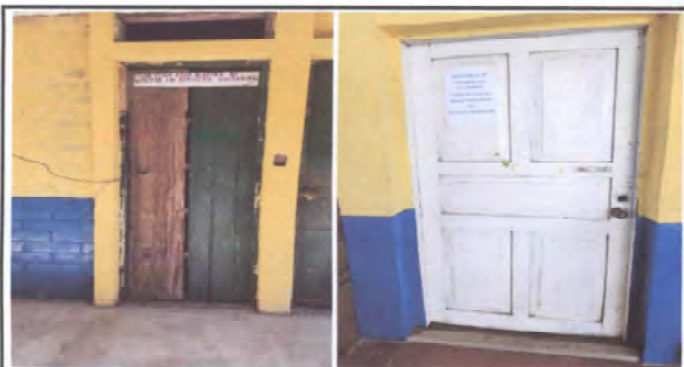
Foto 3: Sustitución de puertas de madera en mal estado.

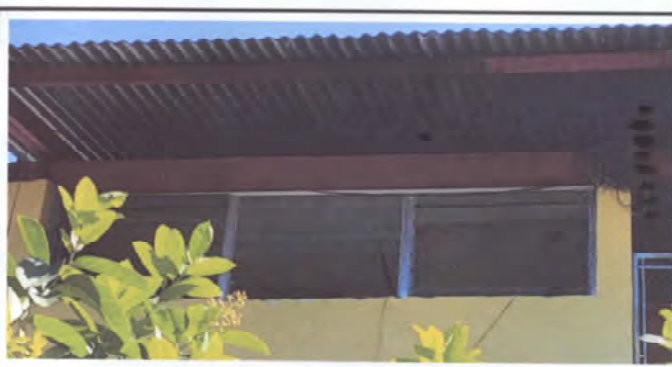
Foto 4: Sustitución de vidrios en persianas en segunda planta.

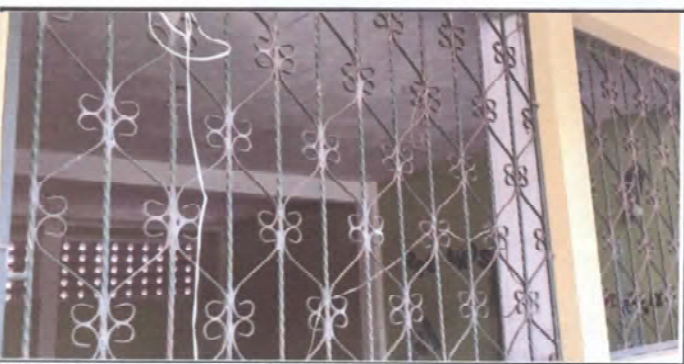
Foto 5: Balcones en mal estado en todos los salones y áreas del establecimiento.

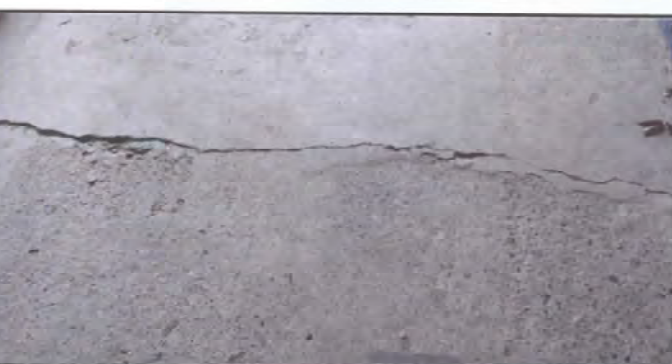
Foto 6: Torta de cemento en mal estado al ingreso del establecimiento.

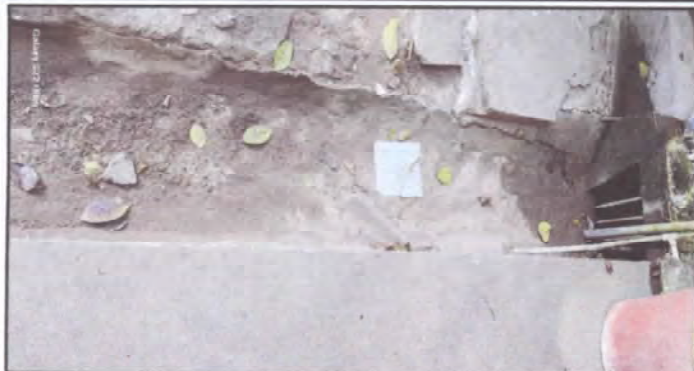
Foto 7: Cuneta de concreto en mal estado.

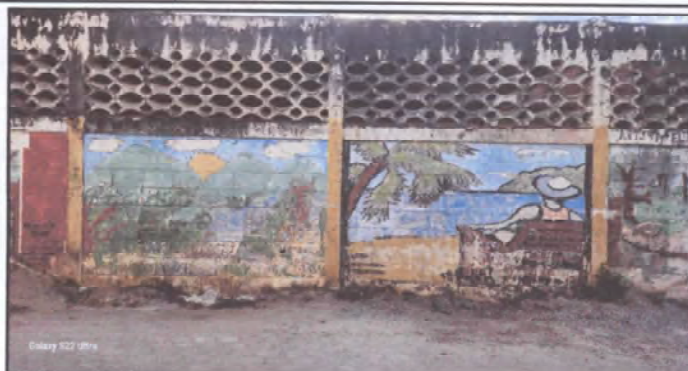
Foto 8: Muro perimetral en mal estado con requerimiento de pintura.

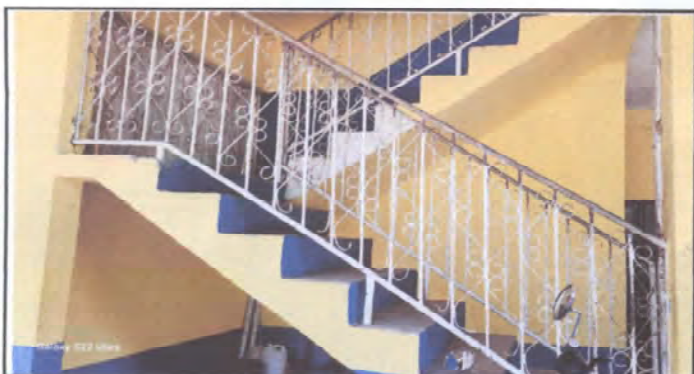
Foto 9: Deterioro de Barandas en gradas hacia segundo nivel.

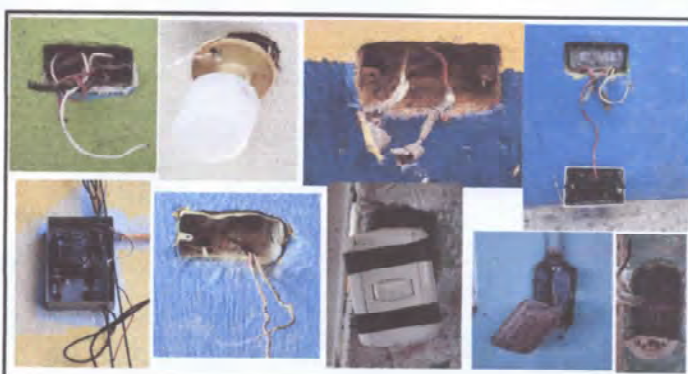
Foto 10: Tomacorrientes, Plafoneras, Interruptores en mal estado en la mayoría de salones y áreas del establecimiento.

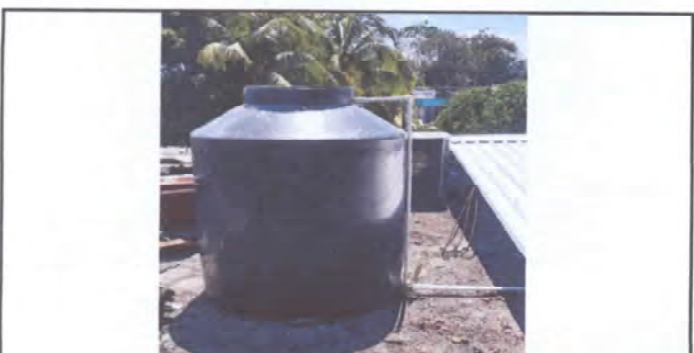
Foto 11: Depósito de agua demasiado pequeño para el abastecimiento de todo el instituto.

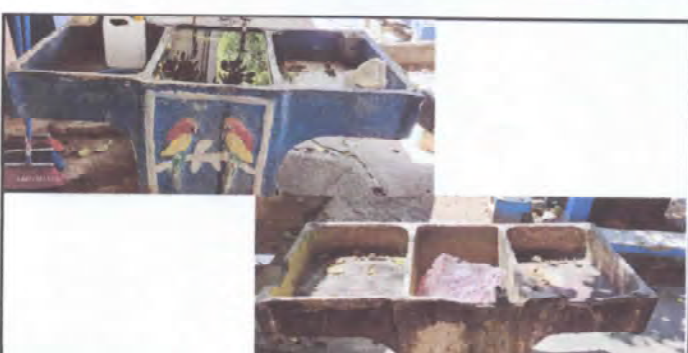
Foto 12: Pilas de cemento en mal estado y con desperfectos.
