SITUACIÓN DEFICIENCIAS DETERMINADAS

| NOMBRE DEL ESTABLECIMIENTO: | ESCUELA OFICIAL RURAL MIXTA | DIRECCIÓN DEL ESTABLECIMIENTO: | CASERÍO LAS QUEBRADITAS ALDEA ORCHOJ |
| CÓDIGO DEL ESTABLECIMIENTO: | 21-01-0028-43 | FECHA: | 6/12/24 |

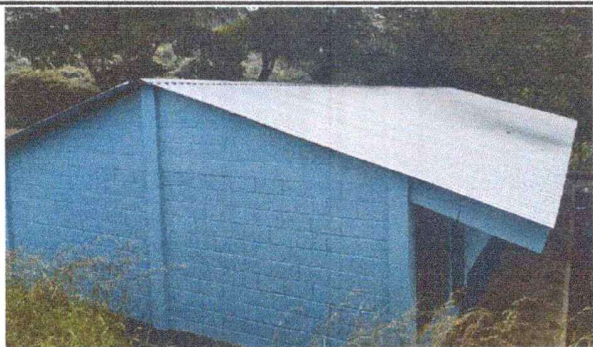
Foto1: SUSTITUCIÓN DE LÁMINA TROQUELADA CALIBRE 26

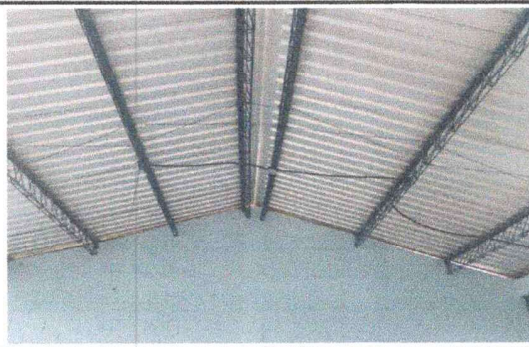
Foto 2: REPARACIÓN Y MANTENIMIENTO DE ESTRUCTURA DE TECHO

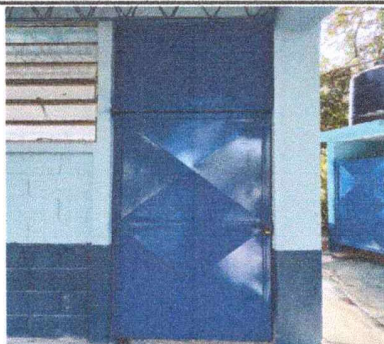
Foto 3: REPARACIÓN Y MANTENIMIENTO PUERTAS EN AREA DE AULAS

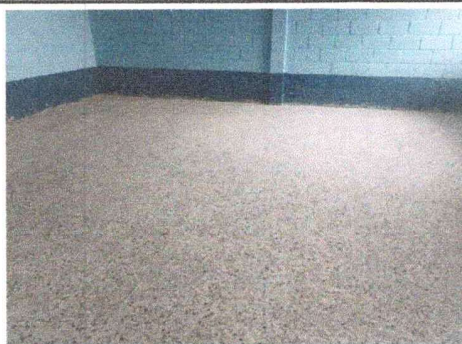
Foto 4: SUSTITUCIÓN DE PISO DE GRANITO (INCLUYE BASE CON MEZCLON)

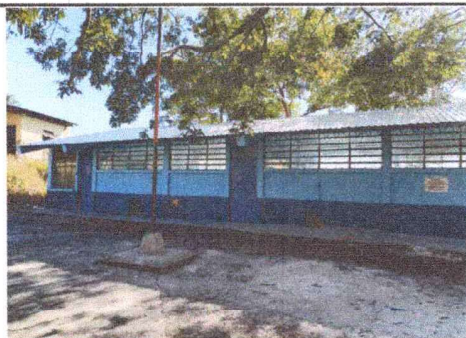
Foto 5: PINTURA EN MUROS INTERIOR Y EXTERIOR
