REGISTRO FOTOGRÁFICO  
PROGRAMA DE MANTENIMIENTO DE EDIFICIOS ESCOLARES PÚBLICOS

| NOMBRE DEL ESTABLECIMIENTO: | ESCUELA OFICIAL RURAL MIXTA | DIRECCIÓN DEL ESTABLECIMIENTO: | CASERÍO EL MIRADOR ALDEA LA TOMA |
| CÓDIGO DEL ESTABLECIMIENTO: | 21-01-0070-43 | FECHA: | 9/12/2024 |

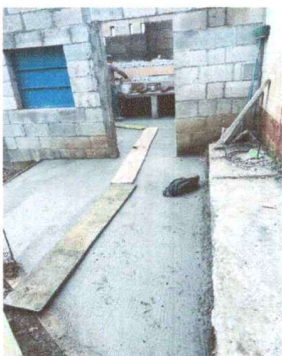
Foto 1: INTALACION DE PISO TIPO ALIZADO EN AREA DE COCINA

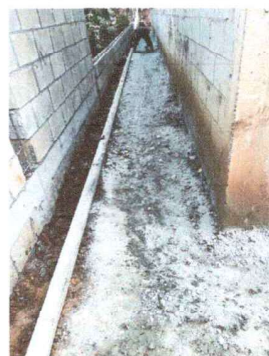
Foto 2: PREPARACION DEL AREA DONDE SE FUNDIRA LA CUNETA

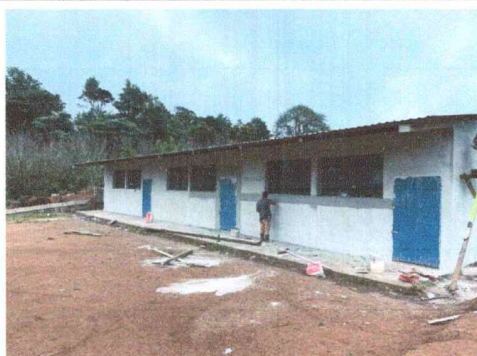
Foto 3: PREPARANDO EL AREA DE MUROS PREVIO A PUNTURA

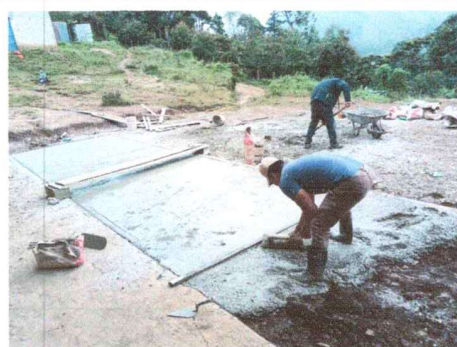
Foto 4: FUNDICION DE LOSA DE CONCRETO

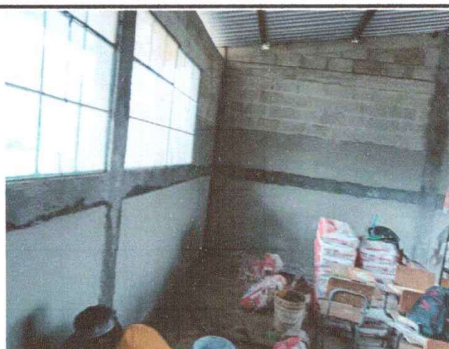
Foto 5: INSTALACION DE REPELLLO CON MATERIAL TIPO BASE

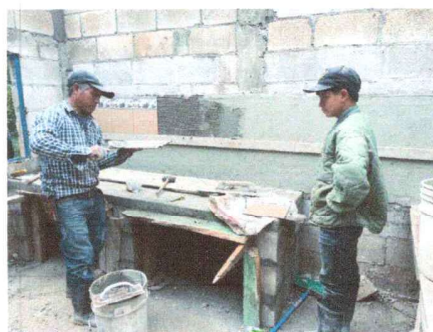
Foto 6: REPARACIÓN DEL AREA DE COCINA
