SITUACIÓN DEFICIENCIAS DETERMINADAS:      PREVIO ☐      DURANTE ☒      POSTERIOR ☐

| NOMBRE DEL ESTABLECIMIENTO: | ESCUELA OFICIAL RURAL MIXTA | DIRECCIÓN DEL ESTABLECIMIENTO: | CASERIO EL VOLCAN, ALDEA LA PAZ |
| CÓDIGO DEL ESTABLECIMIENTO: | 21-01-0087-43 | FECHA: | 9/09/2024 |

**REGISTRO FOTOGRÁFICO**  
PROGRAMA DE MANTENIMIENTO DE EDIFICIOS ESCOLARES PÚBLICOS

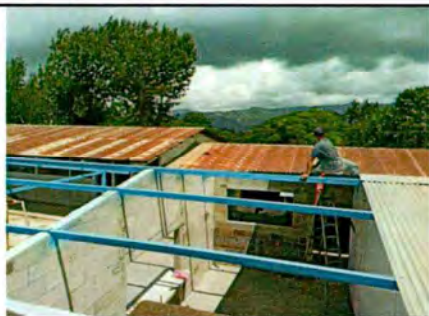
Colocando la Lámina de la cocina.

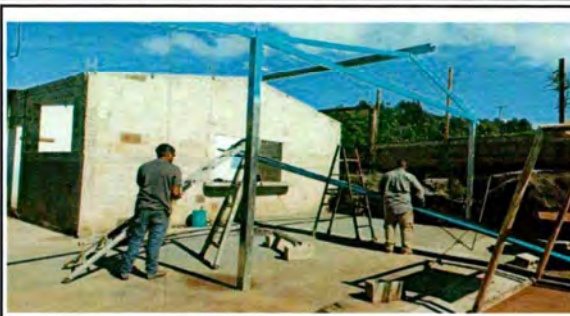
Trabajando la Estructura del Techo

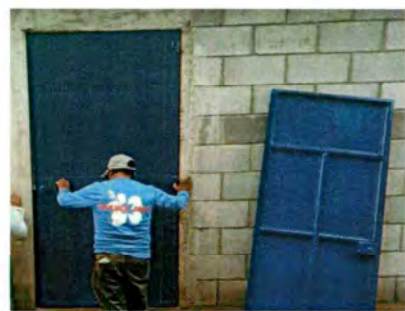
Colocando la Puerta de la Cocina

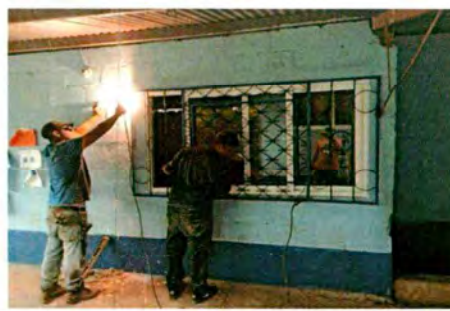
Instalando la Ventana del Aula

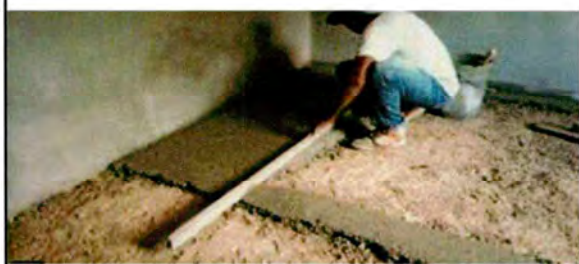
Fundiendo el Piso de Cemento

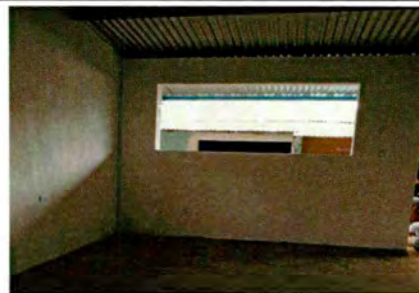
Ampliación de una Ventana de la Cocina.

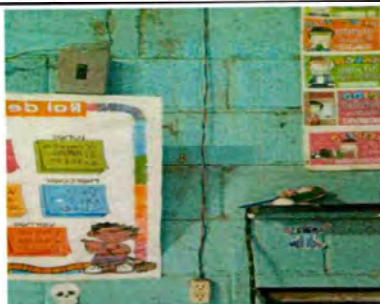
Colocando Material del Sistema Eléctrico

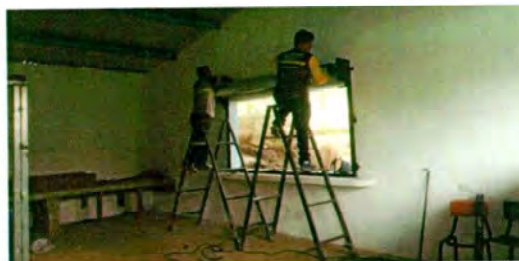
Instalando Persiana en la ventana de la Cocina.

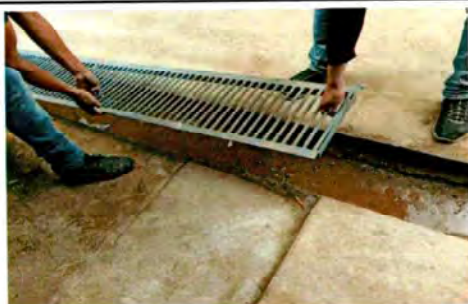
Instalando Parrilla en la Cuneta de Concreto
