POSTERIOR

| NOMBRE DEL ESTABLECIMIENTO: | EORM | DIRECCIÓN DEL ESTABLECIMIENTO: | CASERIO EL GUAJE ALDEA SASHICO |
| CÓDIGO DEL ESTABLECIMIENTO: | 21-01-0094-43 | FECHA: | 10/10/2024 |

**REGISTRO FOTOGRÁFICO  
PROGRAMA DE MANTENIMIENTO DE EDIFICIOS ESCOLARES PÚBLICOS**

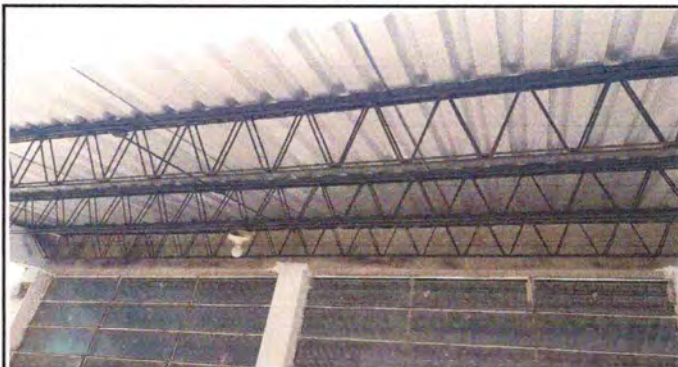
Foto1: INSTALACION DE REFUERZO DE ESTRUCTURA FINALIZADO

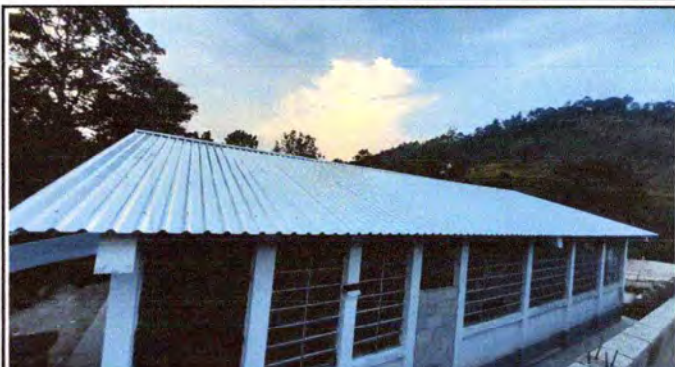
FOTO 2: SE OBSERVA LA LAMINA INSTALADA EN SU TOTALIDAD

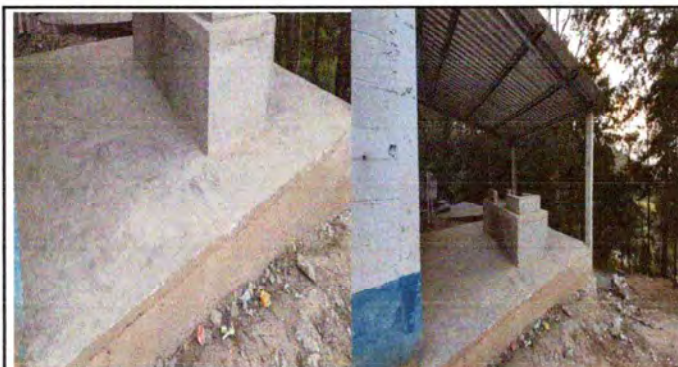
Foto 3: SE OBSERVA FINALIZADA TORTA DE CONCRETO EN AREA DE COCINA Y TECHO INSTALADO EN AREA DE COCINA

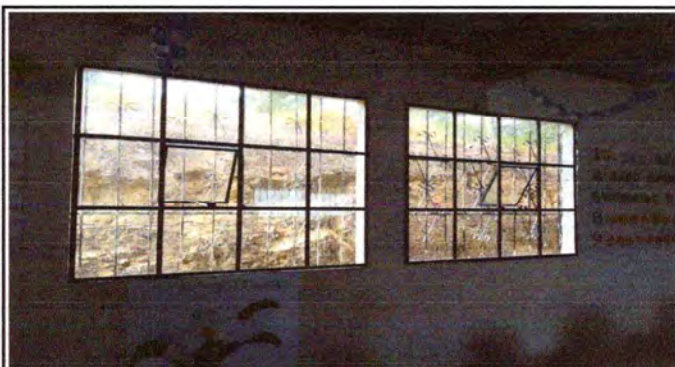
Foto 4: SE OBSERVAN LOS VENTANALES INSTALADOS

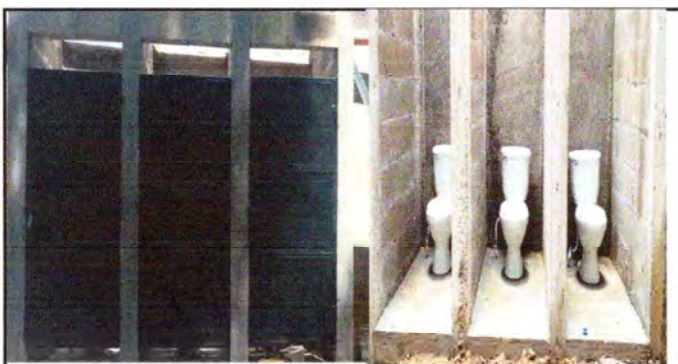
Foto 5: SE OBSERVAN REPARACION DE PAREDES NUEVAS E INSTALACION DE SANITARIOS LAVABLES

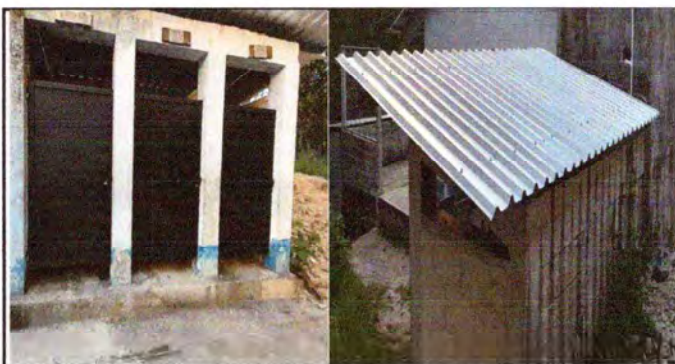
Foto 6: REPARACION DE PUERTAS DE METAL E INSTALACION DE LAMINA Y ESTRUCTURA EN SERVICIOS SANITARIOS

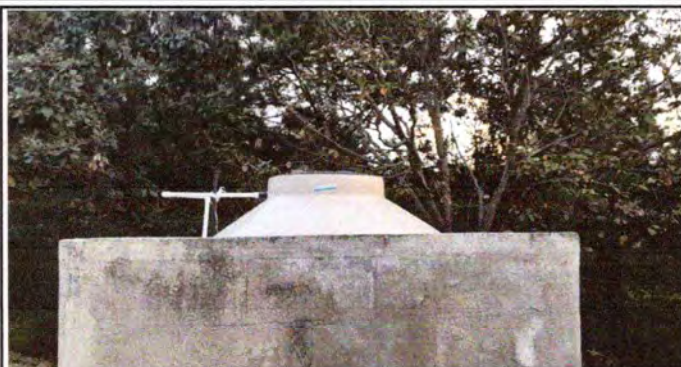
Foto1: DEPOSITO DE AGUA INSTALADO

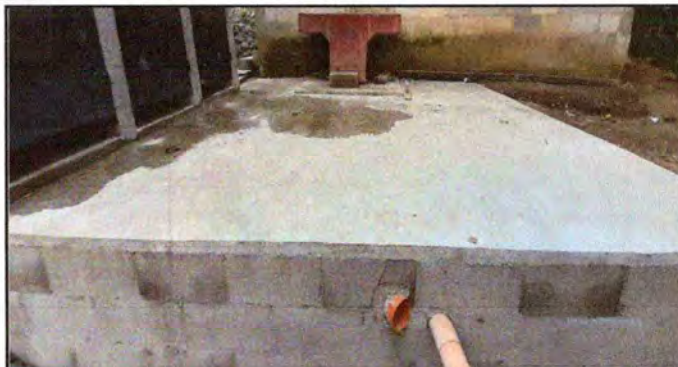
FOTO 2: SE OBSERVA LOSA DE PATIO FINALIZADA

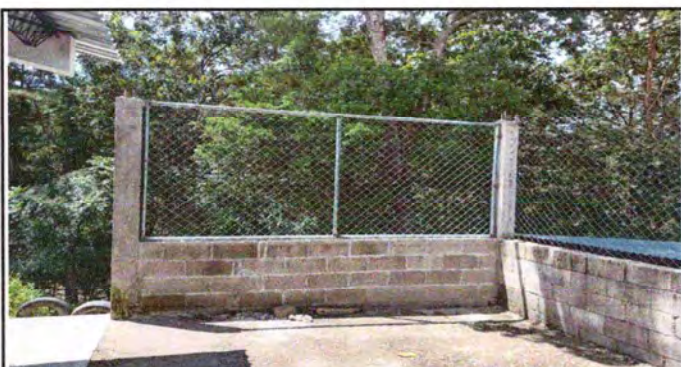
Foto 3: SE OBSERVA FINALIZADO EL MURO DE BLOCK CON MALLA

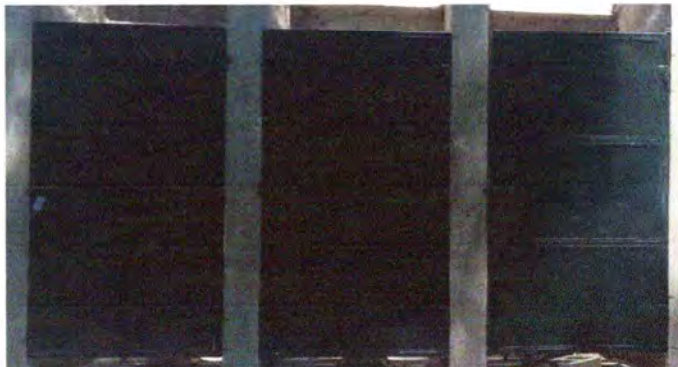
Foto 4: SE OBSERVAN PUERTAS DE METAL NUEVAS
