REGISTRO FOTOGRÁFICO  
PROGRAMA DE MANTENIMIENTO DE EDIFICIOS ESCOLARES PÚBLICOS

PRA-FOR-123  
Versión 1

| NOMBRE DEL ESTABLECIMIENTO: | EODP Anexa a EORM | DIRECCIÓN DEL ESTABLECIMIENTO: | Caserio Santa Maria, Aldea la Fuente, Jalapa |
| CÓDIGO DEL ESTABLECIMIENTO: | 21-01-0126-42 | FECHA: | 15/11/2024 |

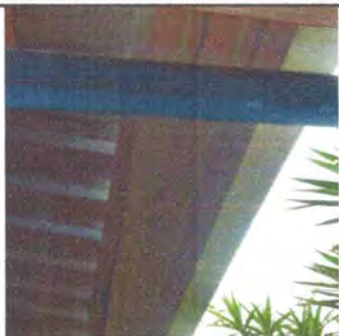
Foto 1: Instalación de canal y bajadas de agua.

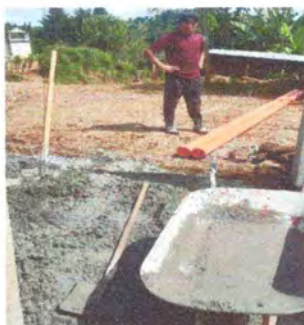
Foto 2: Cuneta para que fluya el agua de lluvia.

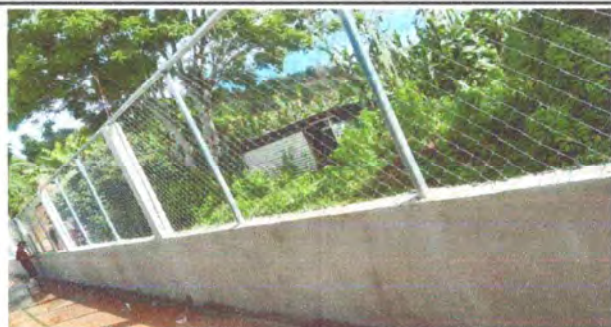
Foto 3: Realizando el repello en paredes de muro perimetral.

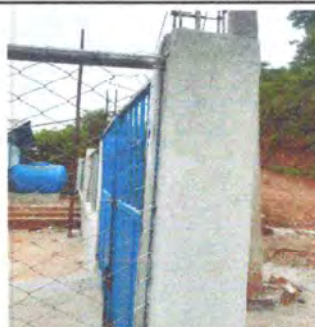
Foto 3.1: Realizando el tallado de 13 columnas en el muro perimetral.

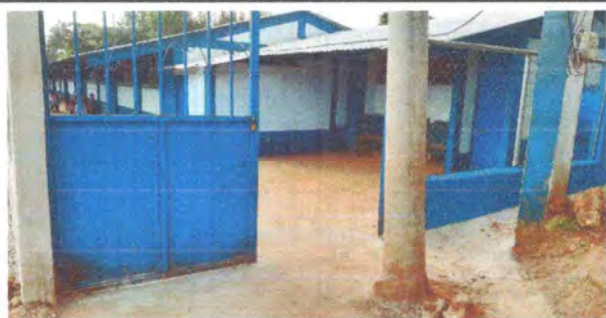
Foto 4: Reparación de losa en rampa al ingreso al establecimiento.

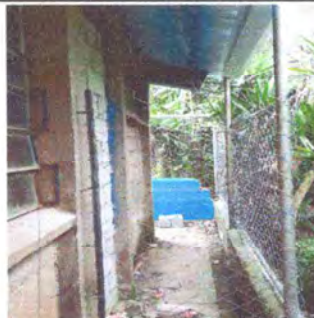
Foto 5: Reconstruyendo parte del muro en mal estado.

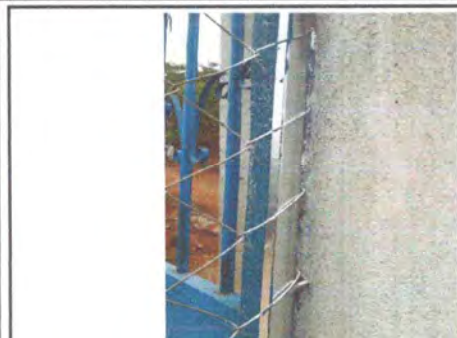
Foto 5.1: Colocando tubo en la malla para mayor refuerzo.

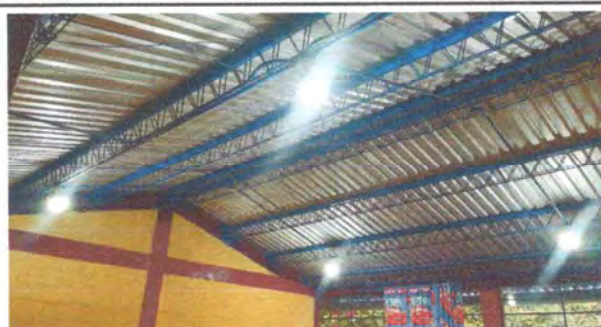
Foto 6: Reparando el sistema eléctrico y se colocan bombillas.

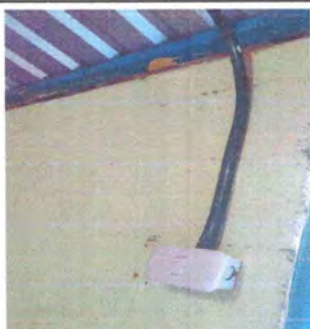
Foto 6.1: Reparando sistema eléctrico colocándole cables, plafoneras, apagadores y toma corrientes.

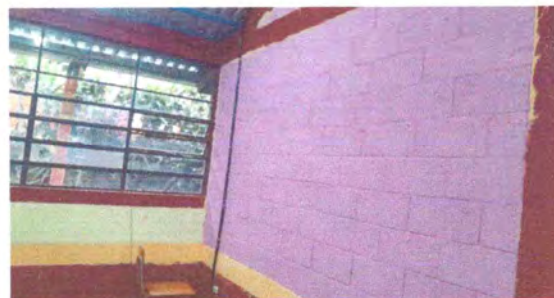
Foto 7: Se realiza el pintado de aulas por dentro y fuera.

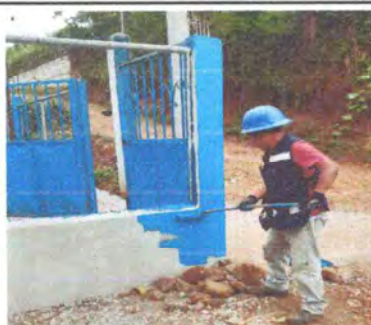
Foto 7.1: Se realiza el pintado de muro perimetral.
