SITUACIÓN DEFICIENCIAS DETERMINADAS

POSTERIOR

| NOMBRE DEL ESTABLECIMIENTO: | EODP Anexa a EORM | DIRECCIÓN DEL ESTABLECIMIENTO: | Caserío Santa Maria, Aldea la Fuente, Jalapa |
| CÓDIGO DEL ESTABLECIMIENTO: | 21-01-0126-42 | FECHA: | 28/11/2024 |

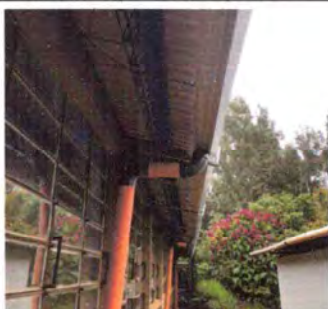
**Foto 1:** Finalización de instalación de canal y bajadas de agua.

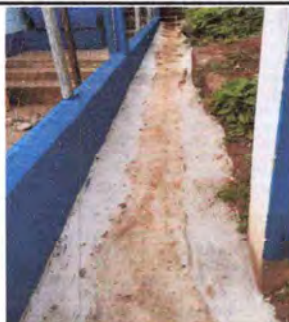
**Foto 2:** Finalización de cuneta para que fluya el agua de lluvia.

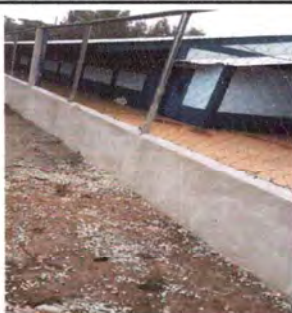
**Foto 3:** Finalización del repello en paredes de muro perimetral.

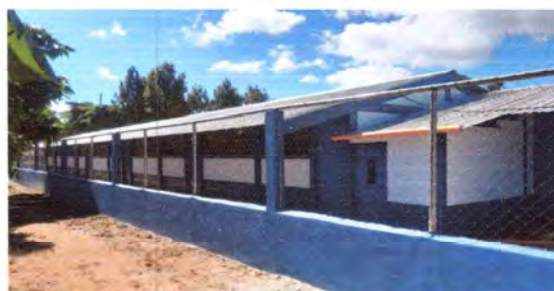
**Foto 3.1:** Finalización del tallado de 13 columnas en el muro perimetral.

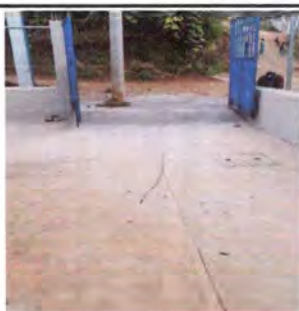
**Foto 4:** Finalización de reparación de losa en rampa al ingreso al establecimiento.

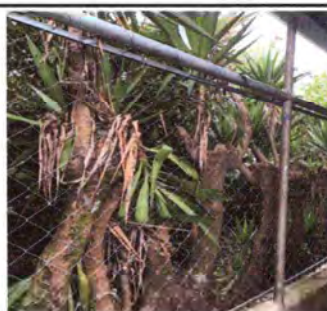
**Foto 5:** Finalización de Reconstrucción parte del muro en mal estado.

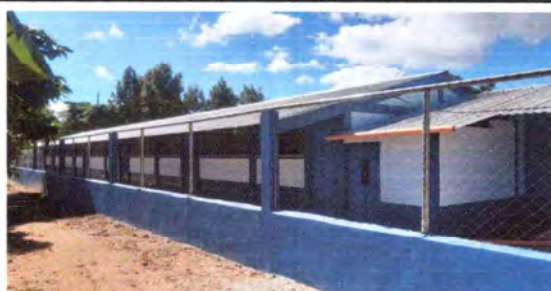
**Foto 5.1:** finalización de colocación de tubo en la malla para mayor para refuerzo.

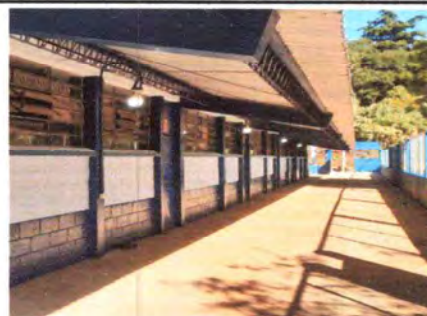
**Foto 6:** Finalización de reparación del sistema eléctrico y se colocan bombillas.

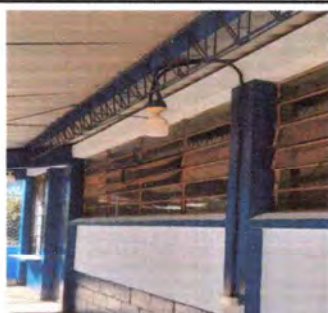
**Foto 6.1:** Finalización de reparación de sistema eléctrico colocándole cables, plafoneras, apagadores y toma corrientes.

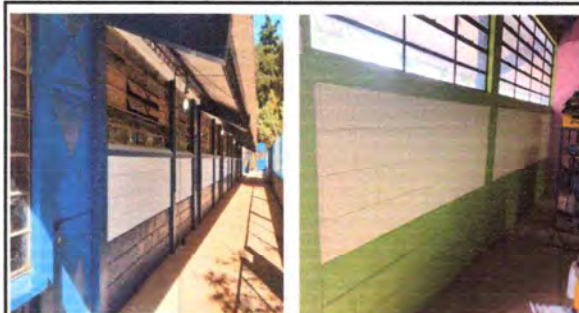
**Foto 7:** Finalización del pintado de aulas por dentro y fuera.

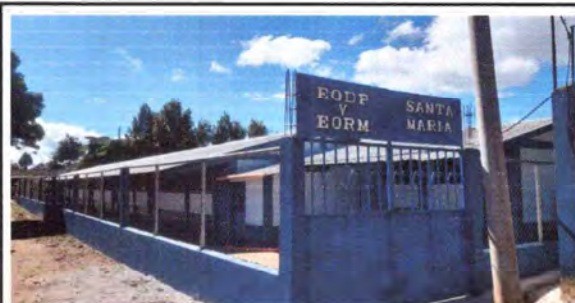
**Foto 7.1:** Finalización de pintado del muro perimetral.
