SITUACIÓN DEFICIENCIAS DETERMINADAS

| NOMBRE DEL ESTABLECIMIENTO: | EODP | DIRECCIÓN DEL ESTABLECIMIENTO: | Caserío La Puerta del Divisadero, Aldea Sashico |
| CÓDIGO DEL ESTABLECIMIENTO: | 21-01-0143-42 | FECHA: | 2/05/2024 |

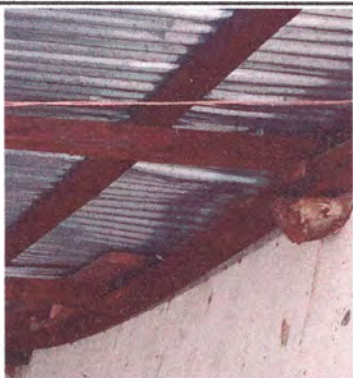
Foto1: Cubierta de lámina

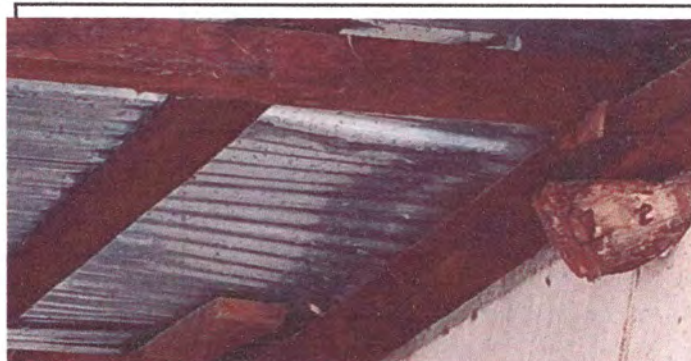
Foto 2: Estructura de techo

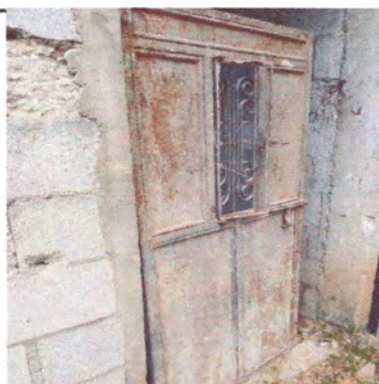
Foto 3: Puertas

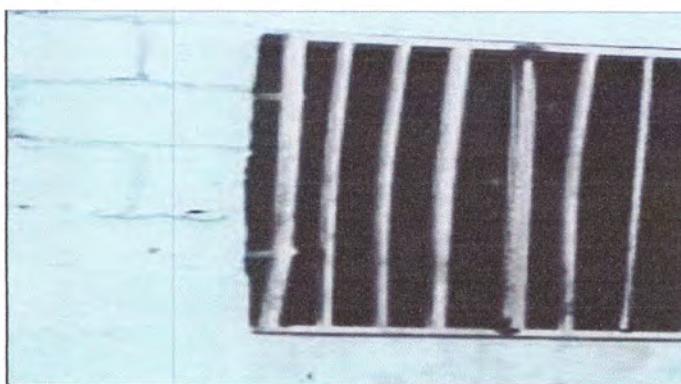
Foto 4: Ventanas

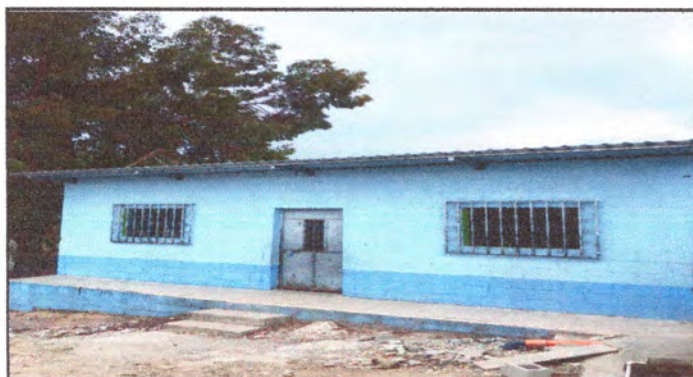
Foto 5: Pintura en muros interiores y exteriores

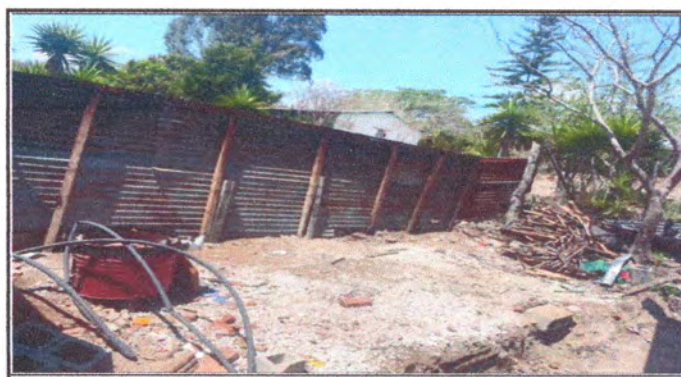
Foto 6: Reparación área de cocina

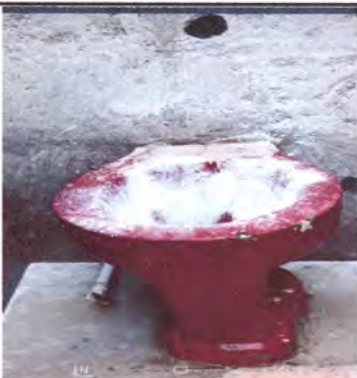
Foto7: Servicios sanitarios y sus accesorios y reparación de azulejo
