SITUACIÓN DEFICIENCIAS DETERMINADAS

| NOMBRE DEL ESTABLECIMIENTO: | EODP | DIRECCIÓN DEL ESTABLECIMIENTO: | Caserío La Puerta del Divisadero, Aldea Sashico |
| CÓDIGO DEL ESTABLECIMIENTO: | 21-01-0143-42 | FECHA: | 23/05/2024 |

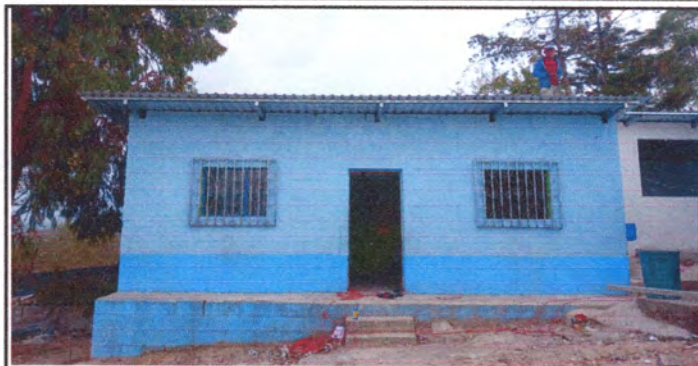
Foto1: Cubierta de lámina

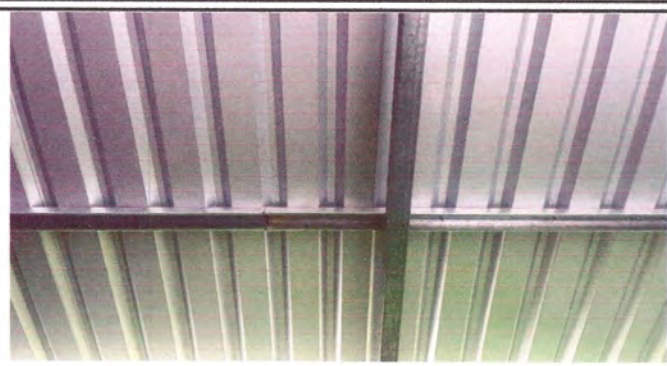
Foto 2: Estructura de techo

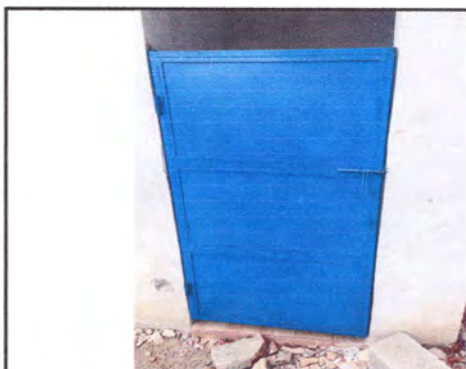
Foto 3: Puertas

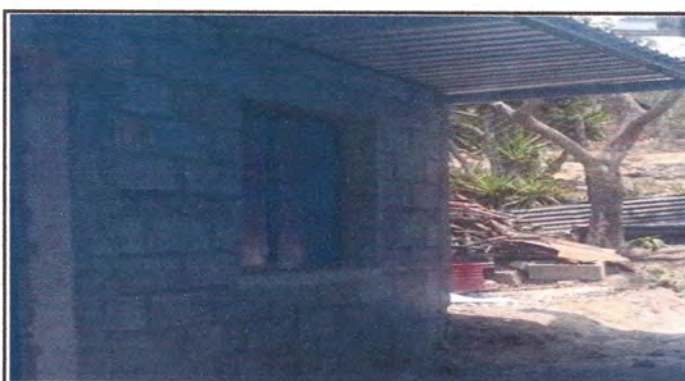
Foto 4: Ventanas

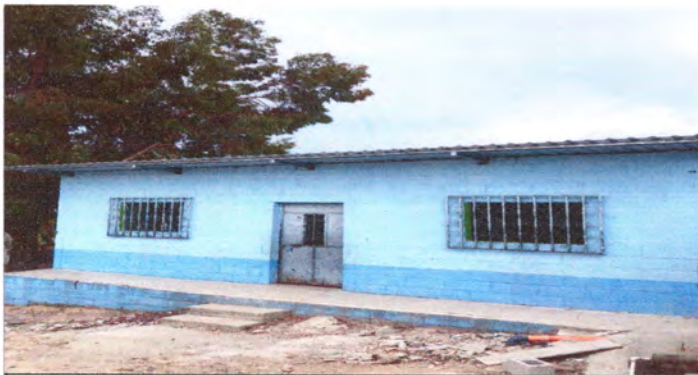
Foto 5: Pintura en muros interiores y exteriores

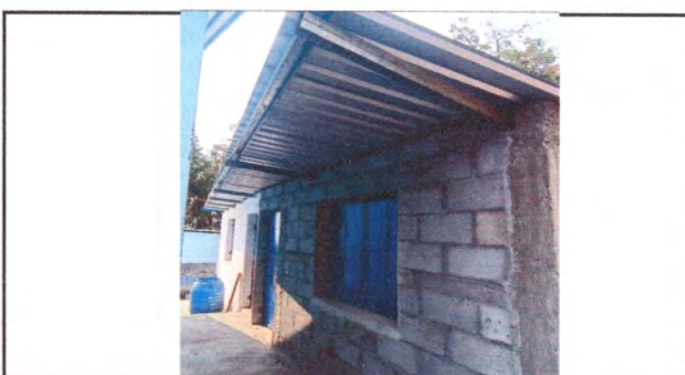
Foto 6: Reparación área de cocina

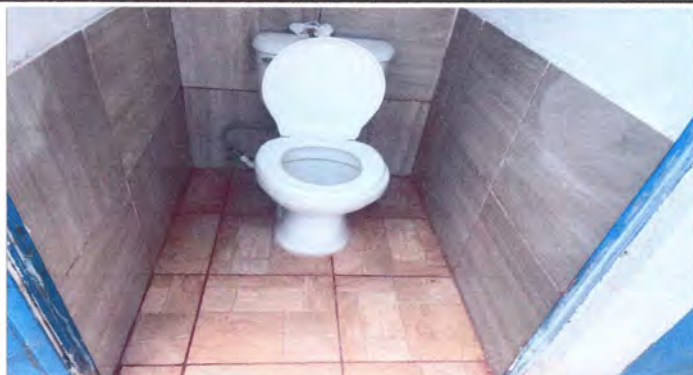
Foto7: Servicios sanitarios y sus accesorios y reparación de azulejo
