# REGISTRO FOTOGRÁFICO PROGRAMA DE MANTENIMIENTO DE EDIFICIOS ESCOLARES PÚBLICOS

| NOMBRE DEL ESTABLECIMIENTO: | EORM CASERIO EL PINALITO, ALDEA HIERBA BUENA | DIRECCIÓN DEL ESTABLECIMIENTO: | CASERIO EL PINALITO, ALDEA HIERBA BUENA |
| CÓDIGO DEL ESTABLECIMIENTO: | 21-01-0175-43 | FECHA: | JALAPA 29 DE OCTUBRE 2024 |

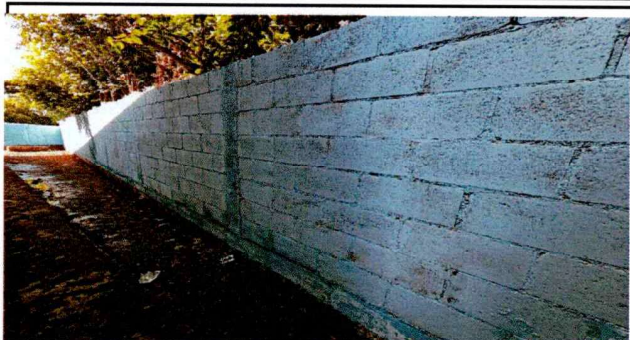
Foto 1: Se observa la finalización del muro perimetral que fue reconstruido en la Escuela por el Programa mantenimiento de Edificios Escolares Públicos.

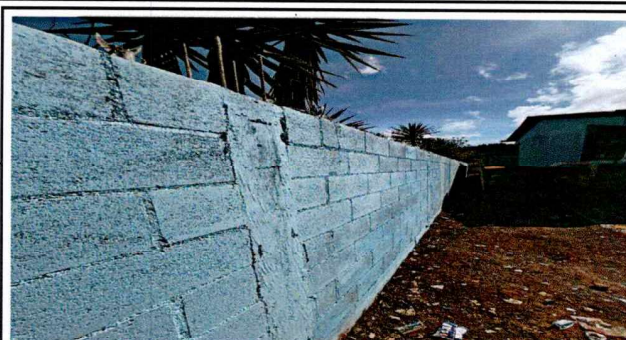
Foto 2: Se observa la finalización del muro perimetral que fue reconstruido en la Escuela por el Programa mantenimiento de Edificios Escolares Públicos.

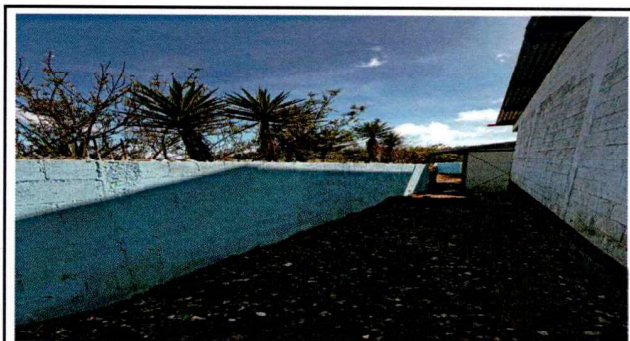
Foto 3: Se observa la finalización del muro perimetral que fue reconstruido en la Escuela por el Programa mantenimiento de Edificios Escolares Públicos.

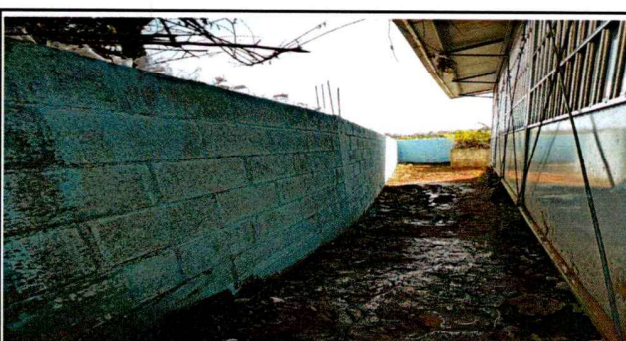
Foto 4: Se observa la finalización del muro perimetral que fue reconstruido en la Escuela por el Programa mantenimiento de Edificios Escolares Públicos.

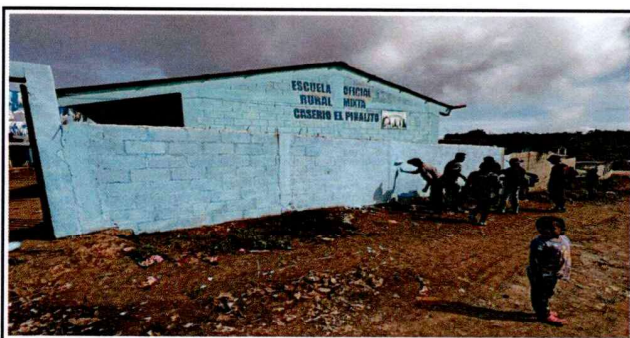
Foto 5: Se observa la finalización del muro perimetral que fue reconstruido en la Escuela por el Programa mantenimiento de Edificios Escolares Públicos.

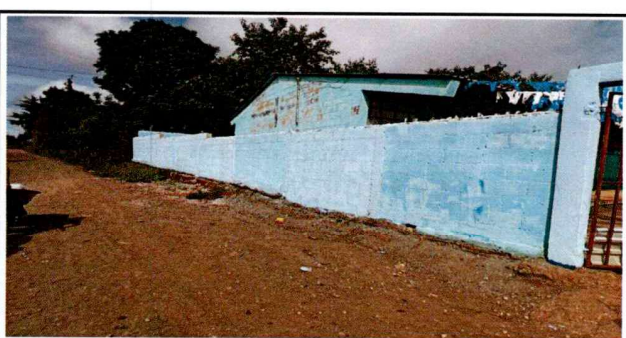
Foto 6: Se observa la finalización del muro perimetral que fue reconstruido en la Escuela por el Programa mantenimiento de Edificios Escolares Públicos.
