REGISTRO FOTOGRÁFICO  
PROGRAMA DE MANTENIMIENTO DE EDIFICIOS ESCOLARES PÚBLICOS

PRA-FOR-123  
Versión 1

SITUACIÓN DEFICIENCIAS DETERMINADAS

| NOMBRE DEL ESTABLECIMIENTO: | EORM CASERIO SANTA MARIA, ALDEA LA FUENTE | DIRECCIÓN DEL ESTABLECIMIENTO: | CASERIO SANTA MARIA, ALDEA LA FUENTE |

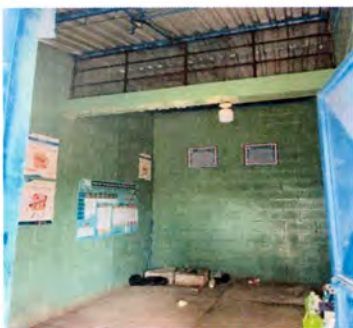
Foto1: SUMINISTRO E INSTALACIÓN DE 2 COCINAS RURALES COMPLETAS

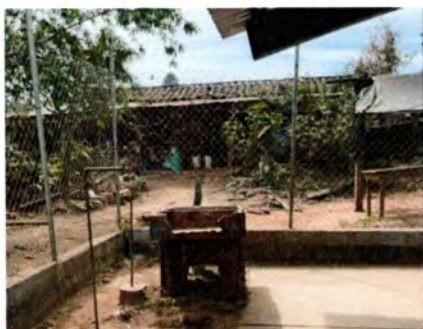
Foto3: DEMOLICIÓN DE MURO PERIMETRAL EXISTENTE PARA REEMPLAZAR CON CERRAMIENTO DE MURO CON CIMENTO CORRIDO.

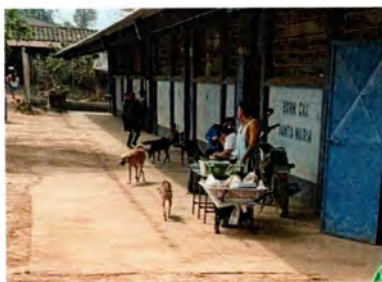
Foto: 5 SUSTITUCIÓN TORTA DE CONCRETO

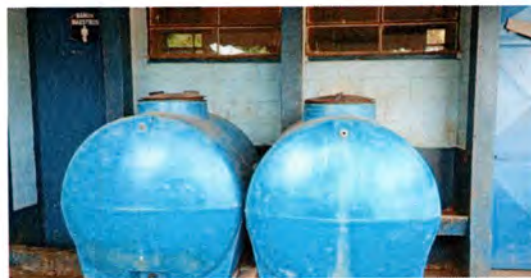
Foto: 6 SUSTITUCIÓN DE BASE PARA TINACO INCLUYE SUMINISTRO E INSTALACIÓN DE ACCESORIOS PARA TINACO REFORZADO.
