SITUACIÓN DEFICIENCIAS DETERMINADAS PREVIO ☐ DURANTE ☒ POSTERIOR ☐

| NOMBRE DEL ESTABLECIMIENTO: | ESCUELA OFICIAL RURAL MIXTA | DIRECCIÓN DEL ESTABLECIMIENTO: | CASERIO SANTA MARIA, ALDEA LA FUENTE, JALAPA |
| CÓDIGO DEL ESTABLECIMIENTO: | 21-01-0176-43 | FECHA: | 29/04/2024 |

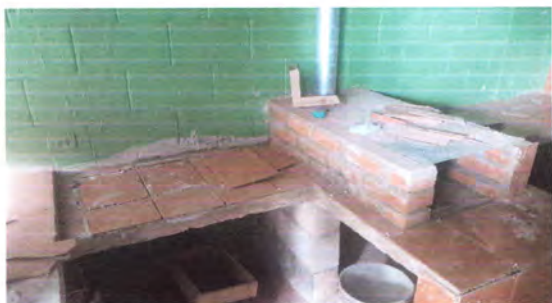
Foto 1: SUMINISTRO E INSTALACIÓN DE DOS COCINAS RURALES COMPLETAS.

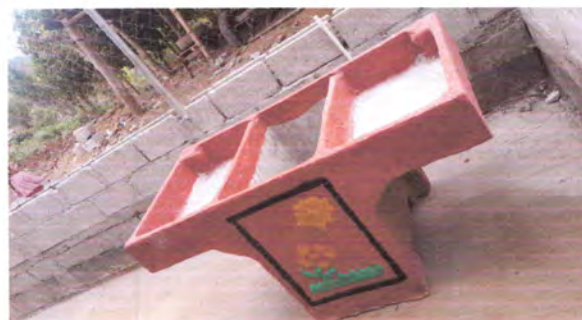
Foto 2: SUMINISTRO E INSTALACIÓN DE PILA DE DOS LAVADEROS EN ÁREA EXTERIOR DE COCINA.

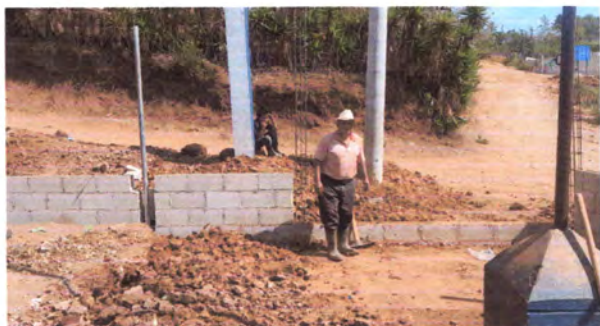
Foto 3: DEMOLICIÓN DE MURO PERIMETRAL EXISTENTE PARA REEMPLAZAR CON CERRAMIENTO DE MURO CON CIMIENTO CORRIDO.

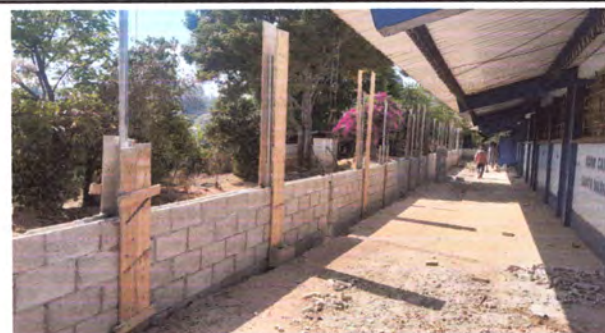
Foto 4: SUMINISTRO E INSTALACIÓN DE MURO DE CERRAMIENTO CON INSTALACIÓN DE MALLA HEXAGONAL CON TUBO GALVANIZADO DE 2"

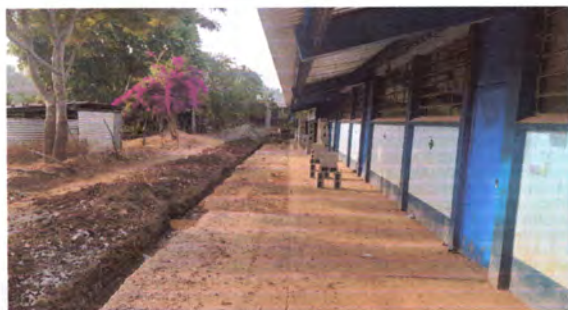
Foto 5: SUSTITUCIÓN DE TORTA DE CONCRETO.

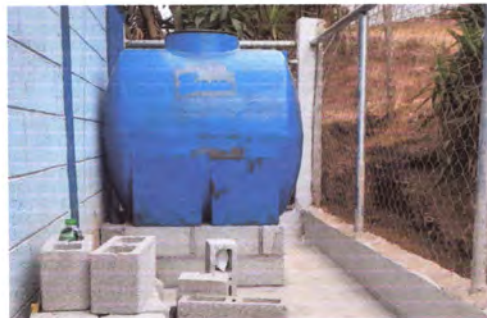
Foto 6: SUSTITUCIÓN DE BASE PARA TINACO, INCLUYE SUMINISTRO E INSTALACIÓN DE ACCESORIOS PARA TINACO REFORZADO.
