SITUACIÓN DEFICIENCIAS DETERMINADAS PREVIO ☐ DURANTE ☐ POSTERIOR ☒

| NOMBRE DEL ESTABLECIMIENTO: | ESCUELA OFICIAL RURAL MIXTA | DIRECCIÓN DEL ESTABLECIMIENTO: | CASERIO SANTA MARIA, ALDEA LA FUENTE, JALAPA |
| CÓDIGO DEL ESTABLECIMIENTO: | 21-01-0176-43 | FECHA: | 12/06/2024 |

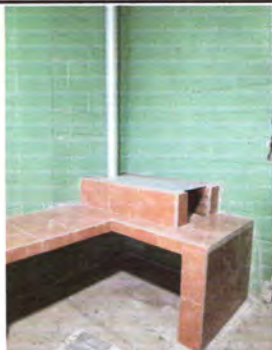
Foto 1: FINALIZACIÓN DE SUMINISTRO E INSTALACIÓN DE DOS COCINAS RURALES COMPLETAS.

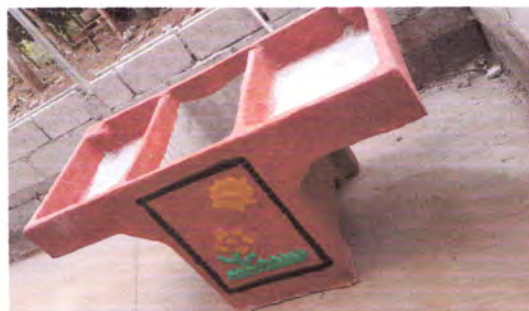
Foto 2: FINALIZACIÓN DE SUMINISTRO E INSTALACIÓN DE PILA DE DOS LAVADEROS EN ÁREA EXTERIOR DE COCINA.

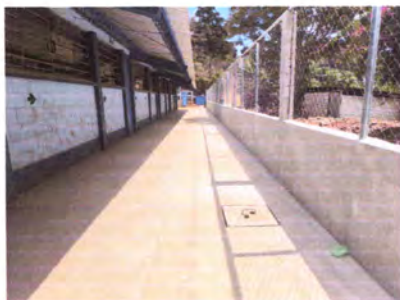
Foto 3: FINALIZACIÓN DEMOLICIÓN DE MURO PERIMETRAL EXISTENTE PARA REEMPLAZAR CON CERRAMIENTO DE MURO CON CIMIENTO CORRIDO.

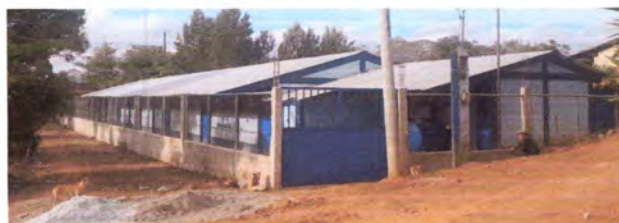
Foto 4: FINALIZACIÓN DE SUMINISTRO E INSTALACIÓN DE MURO DE CERRAMIENTO CON INSTALACIÓN DE MALLA HEXAGONAL CON TUBO GALVANIZADO DE 2"

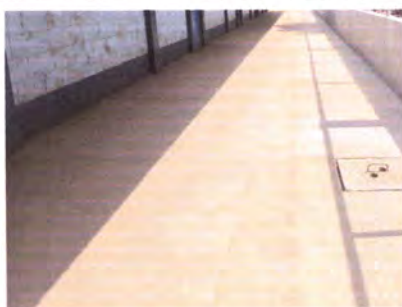
Foto 5: FINALIZACIÓN DE SUSTITUCIÓN DE TORTA DE CONCRETO.

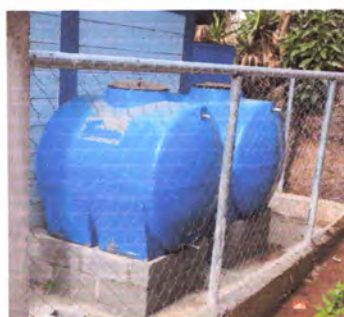
Foto 6: FINALIZACIÓN DE SUSTITUCIÓN DE BASE PARA TINACO, INCLUYE SUMINISTRO E INSTALACIÓN DE ACCESORIOS PARA TINACO REFORZADO.
